SUZUKI SWIFT 4X4
TESTDATO: 10.01.2023
KODE: 1091008

ZZ33347	7 058 KM	19.10.2021 Førstegang registrert	Bensin/ Batteri
----------------	-----------------	--	----------------------------

CHASSISNR: JSAAZDA3S00505027	BRUKTIMPORT: Nei
KJØRETØY: Personbil	FRIST FOR PKK: 19.10.2025

NBF Tilstandsrapport er utarbeidet av Norges Bilbransjeforbund og Forbrukerrådet.

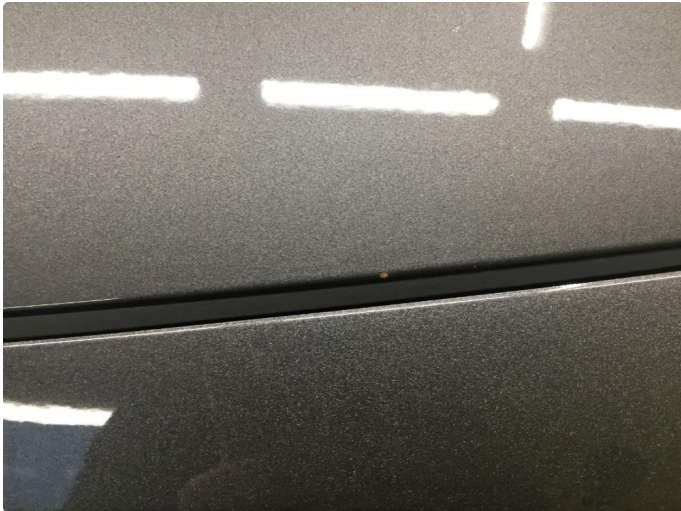
1.1 Steinsprut

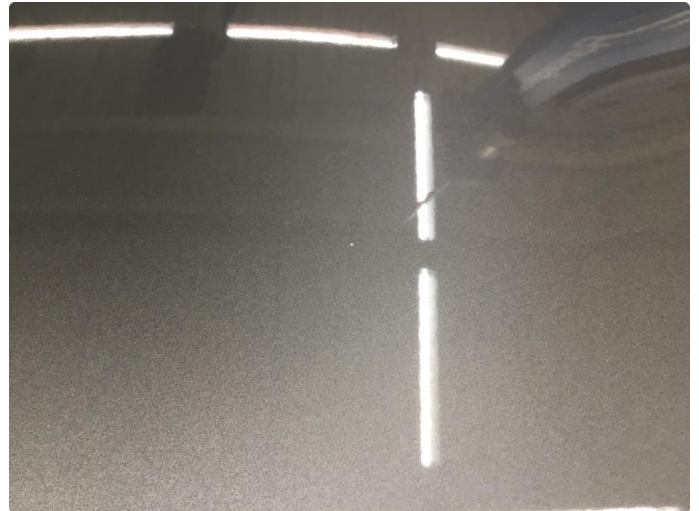
1.1 Steinsprut

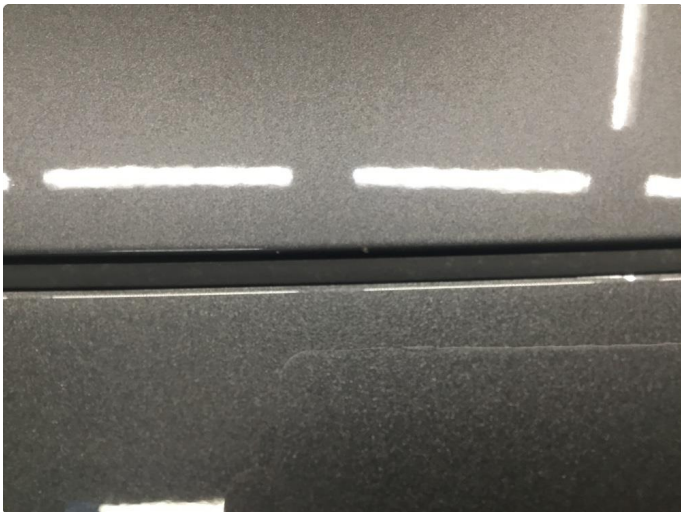
1.1 Steinsprut

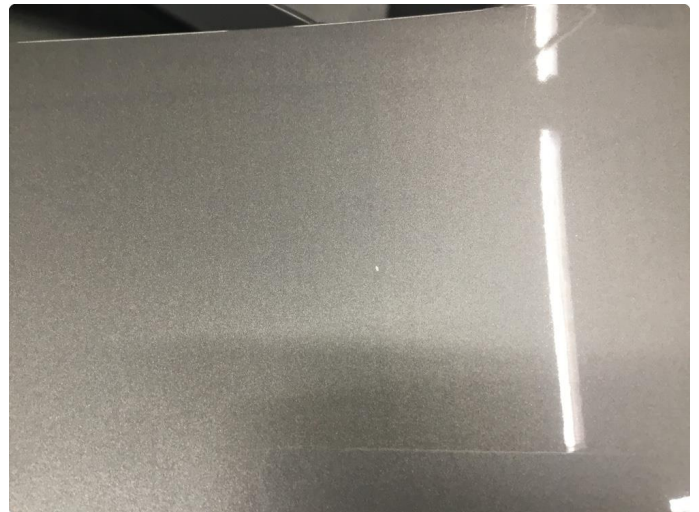
1.1 Steinsprut

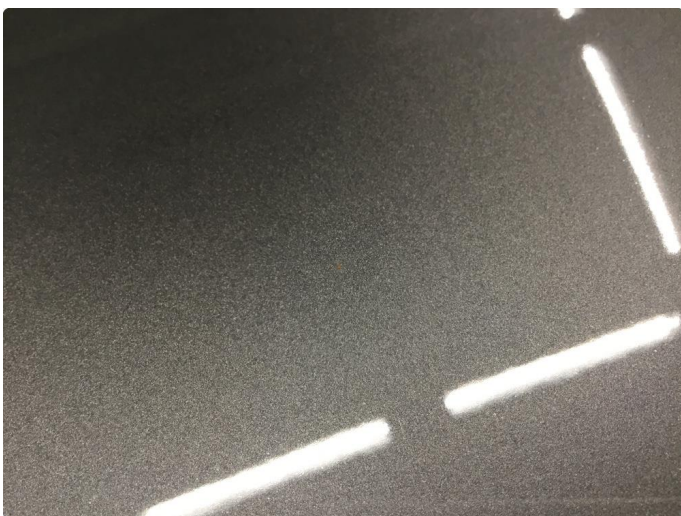
1.1 Steinsprut

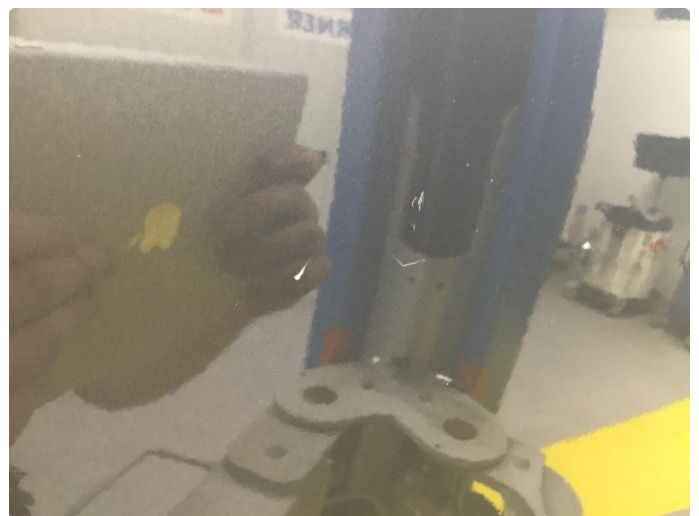
1.2 Riper

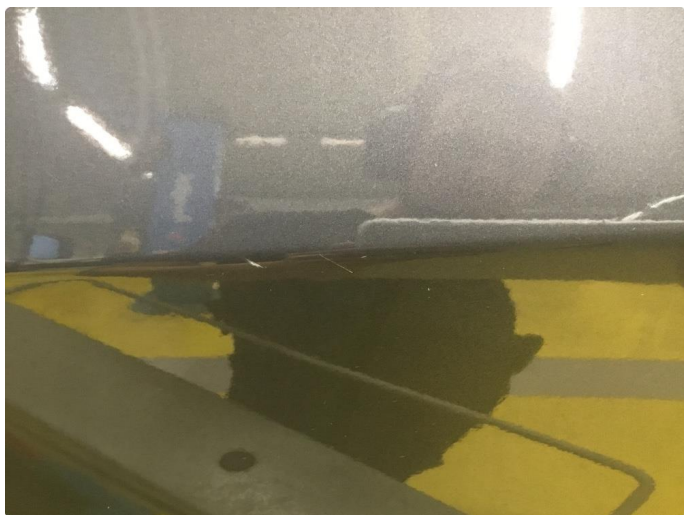
1.3 Riper

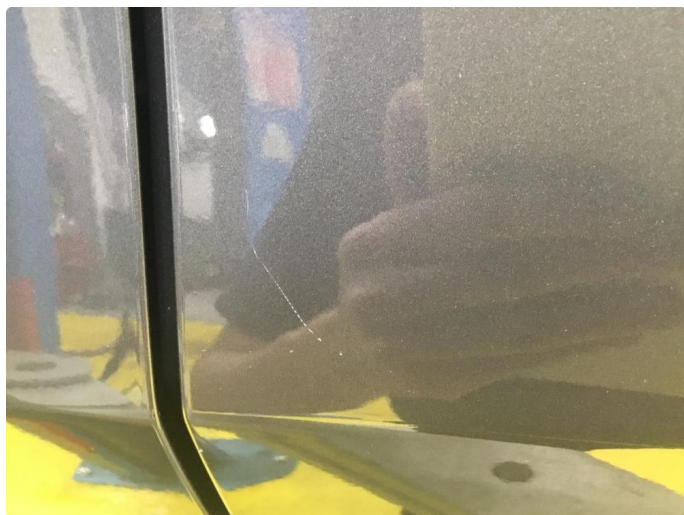
1.3 Riper

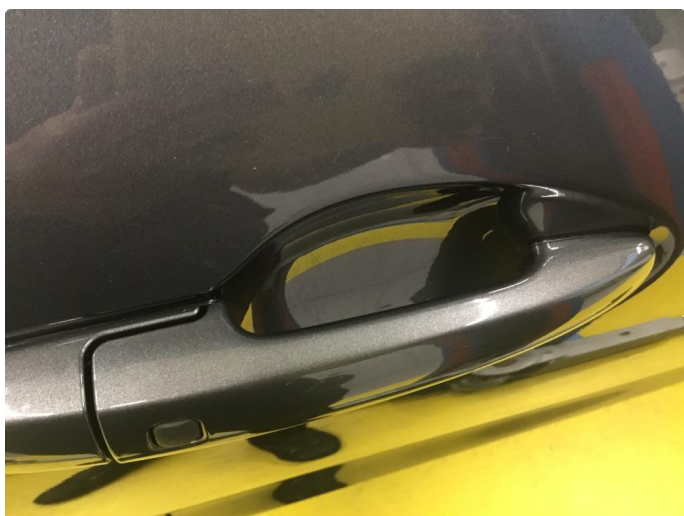
1.4 Riper

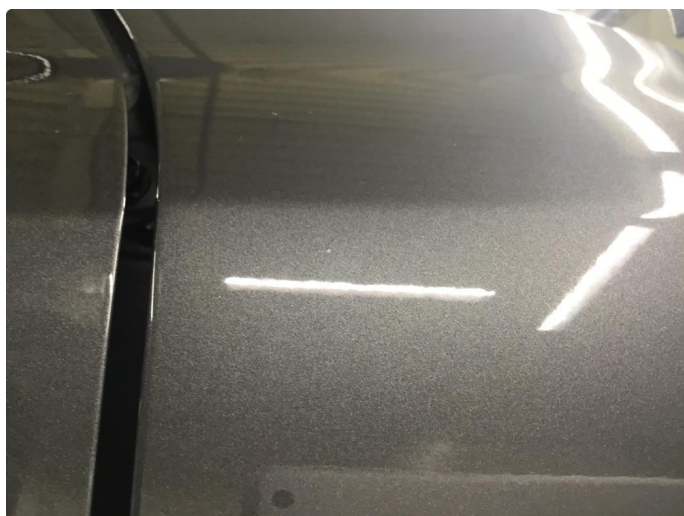
1.5 Steinsprut

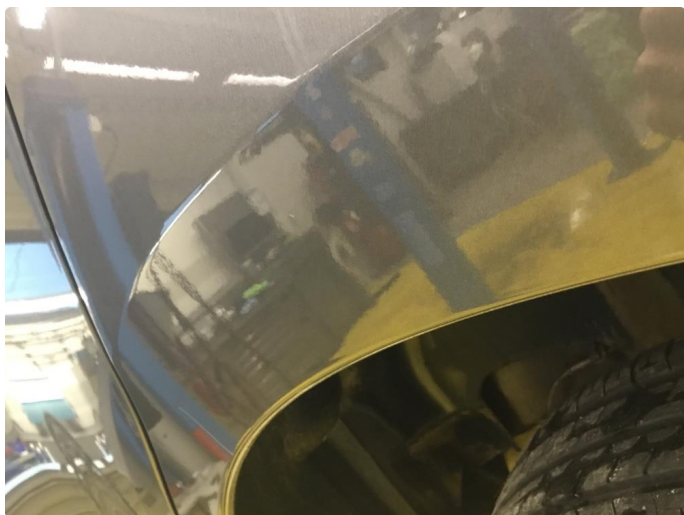
1.6 Bulk

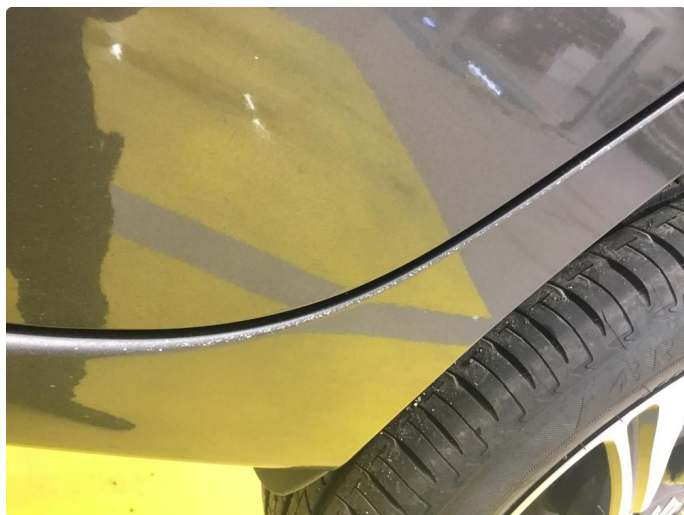
1.7 Ripe(r)

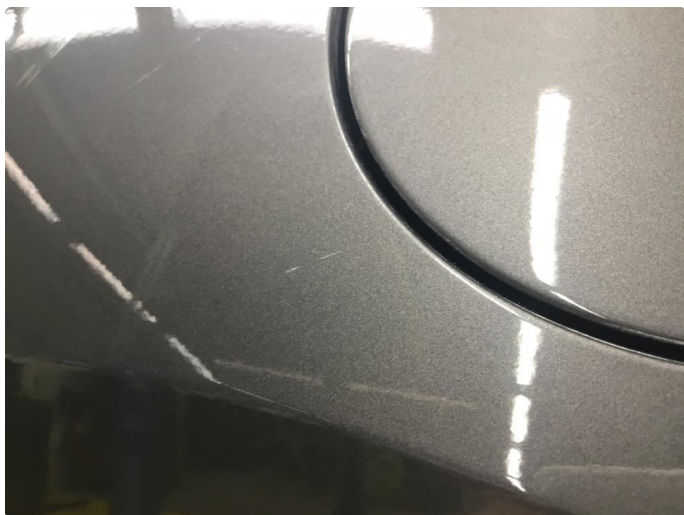
1.7 Ripe(r)

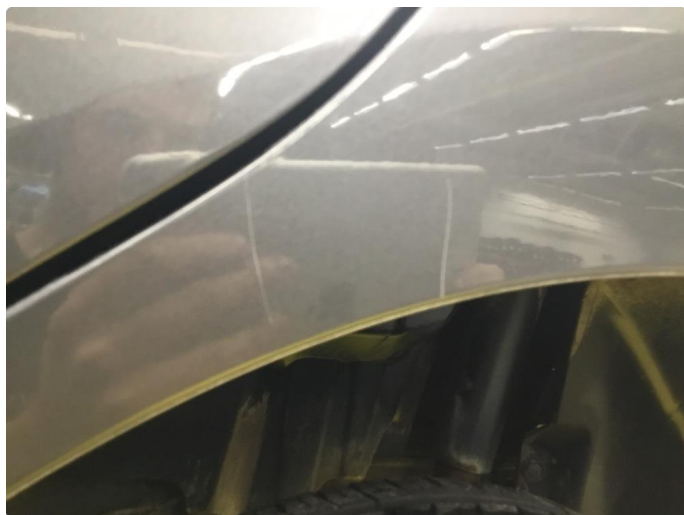
1.7 Ripe(r)

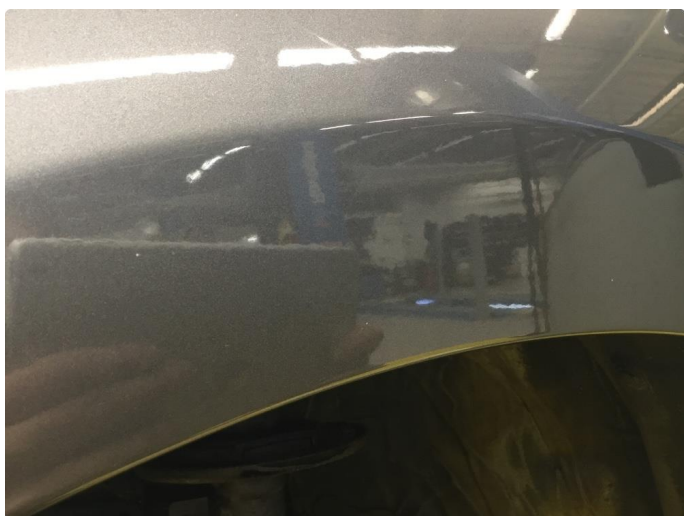
1.8 Steinsprut

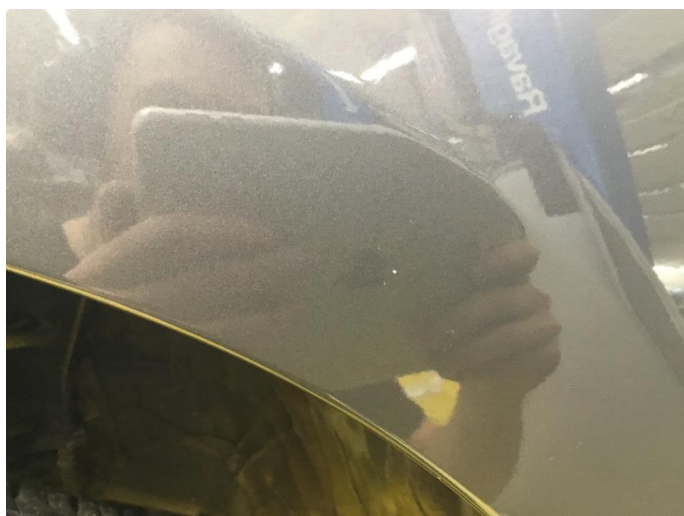
1.8 Steinsprut

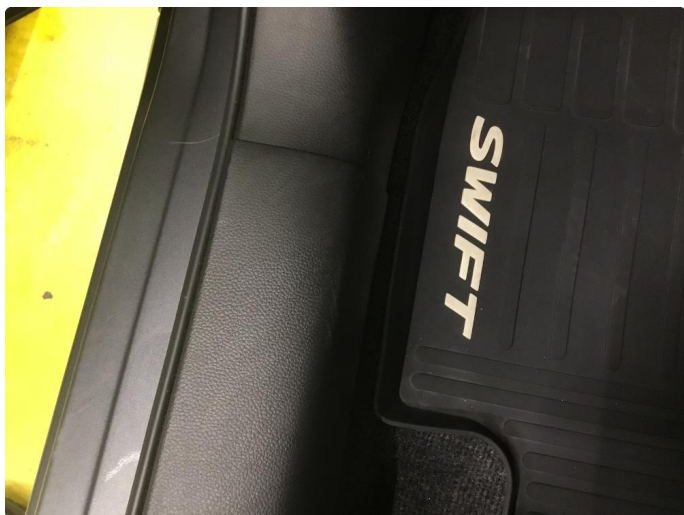
1.9 Slitt innsteg

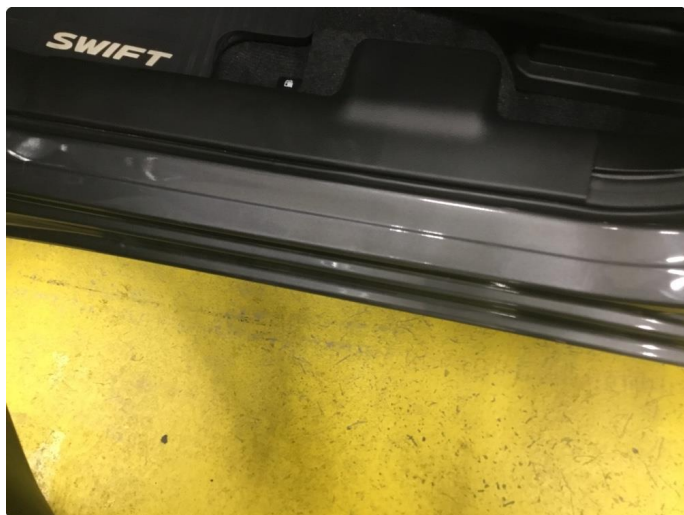
1.9 Slitt innsteg

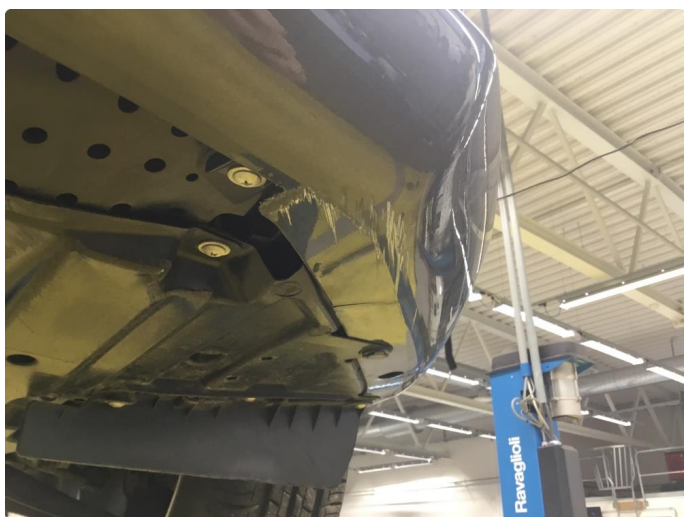
1.10 Skrubbskader underkant

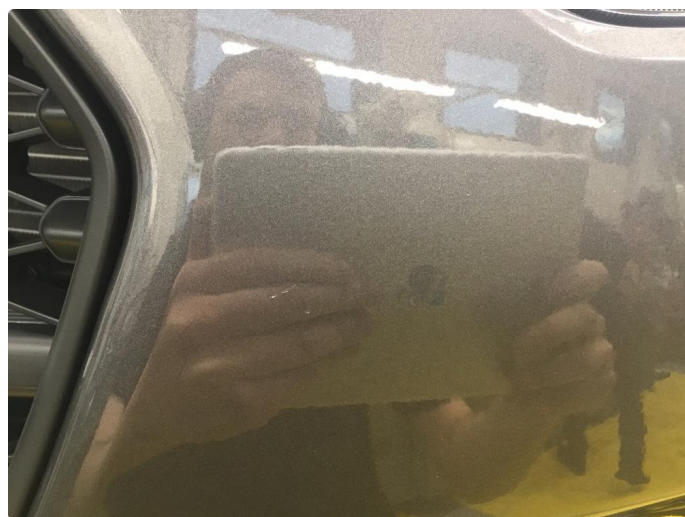
1.11 Ripe(r) ned til grunning

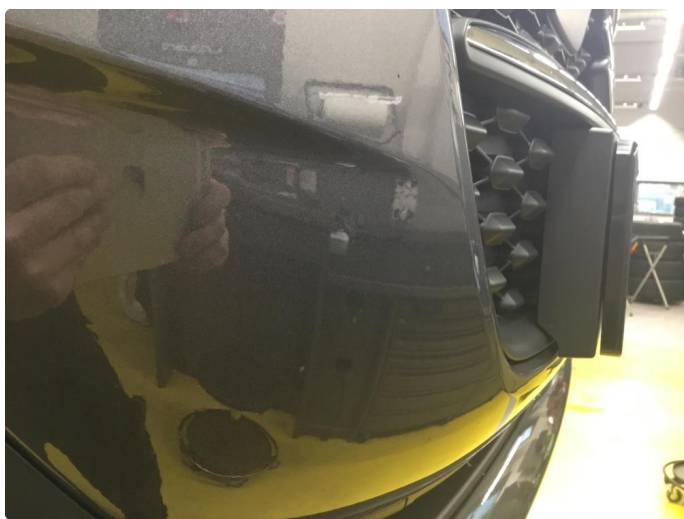
1.11 Ripe(r) ned til grunning

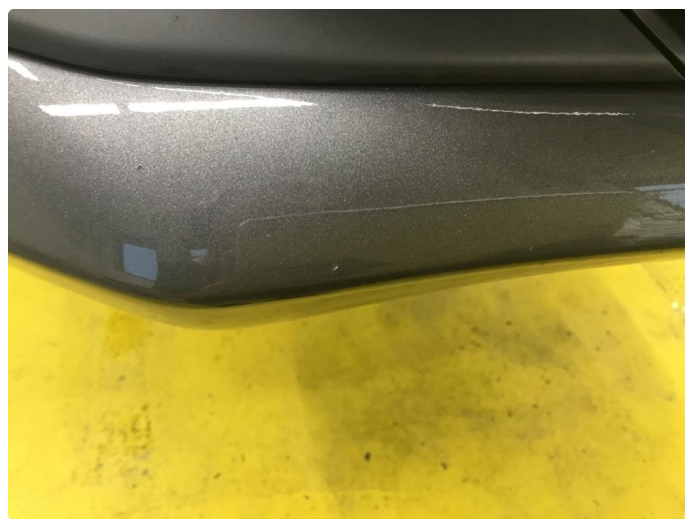
1.11 Ripe(r) ned til grunning

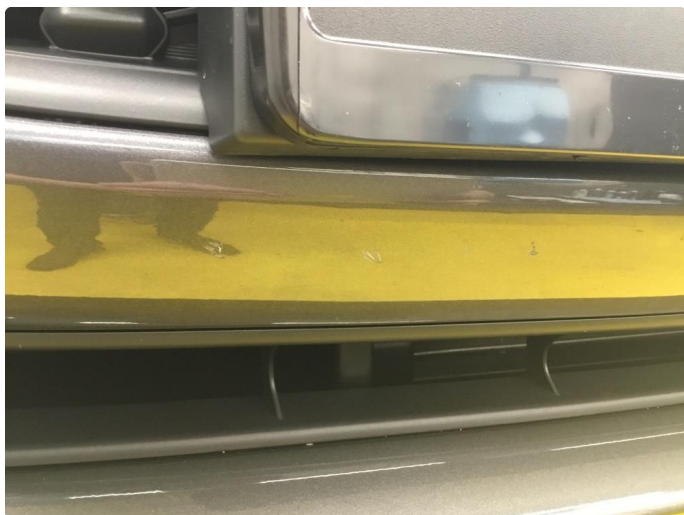
1.11 Ripe(r) ned til grunning

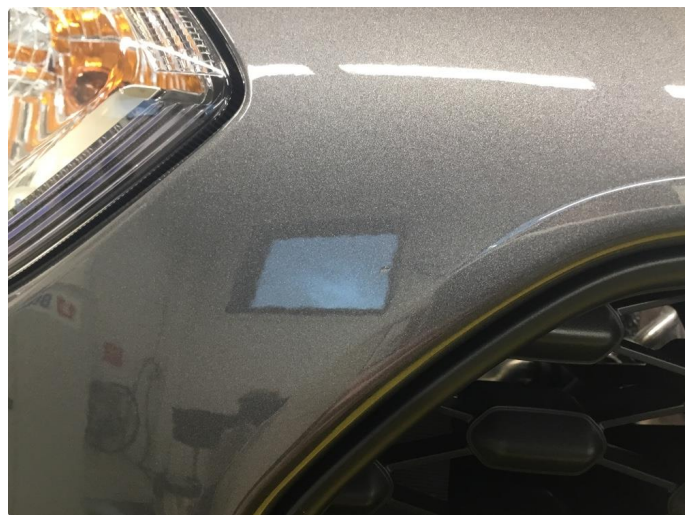
1.11 Ripe(r) ned til grunning

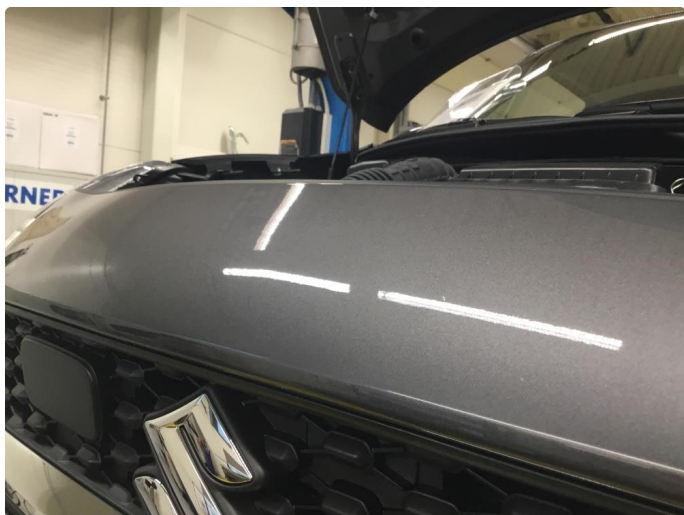
1.11 Ripe(r) ned til grunning

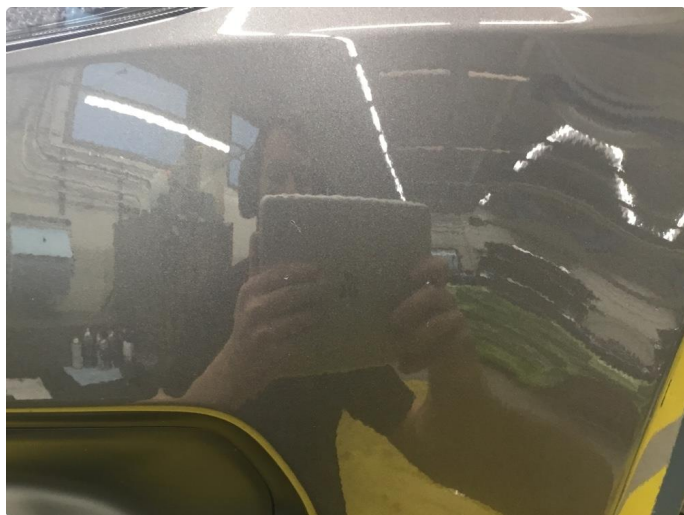
1.11 Ripe(r) ned til grunning

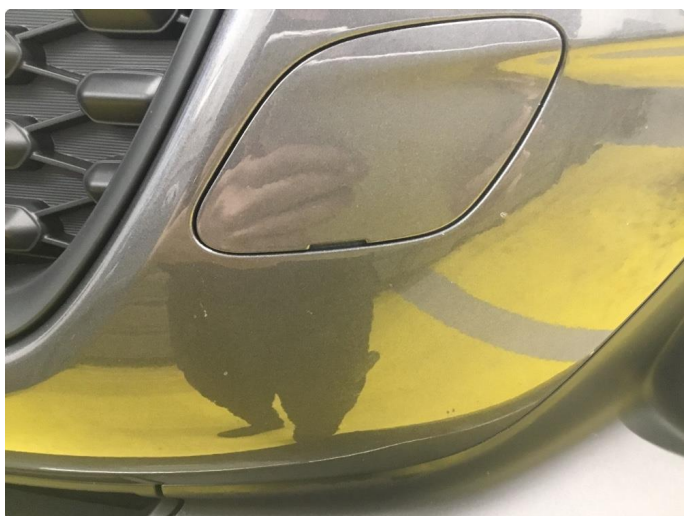
1.11 Ripe(r) ned til grunning

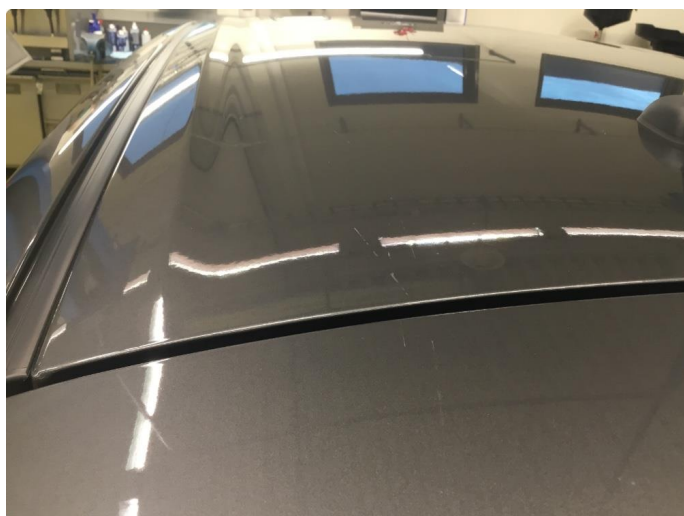
1.12 Riper

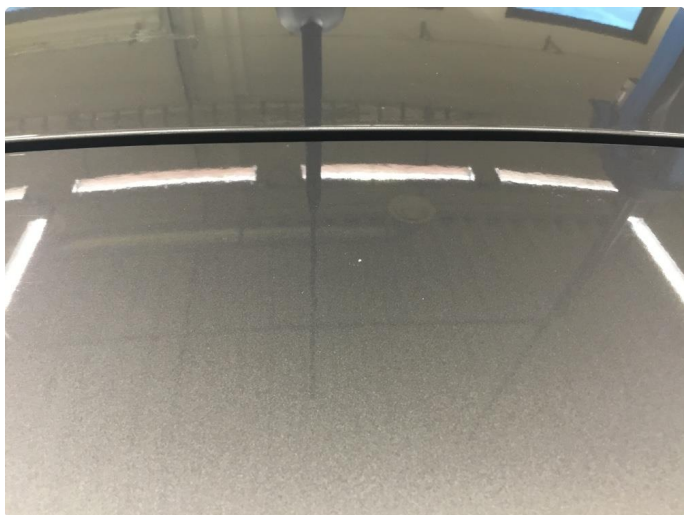
1.12 Riper

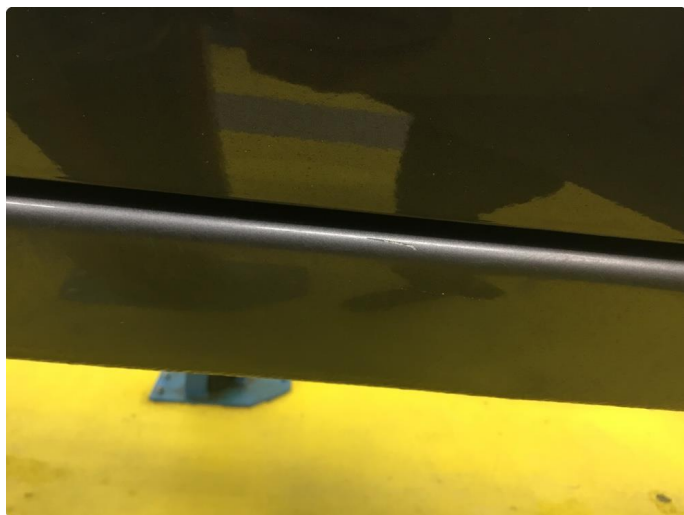
1.13 Ripe(r)
