**VOLVO XC60 215 HK MANUELL 4X4**
**TESTDATO: 10.01.2023**
**KODE: 1088340**

**ZZ23236**

NBF Tilstandsrapport er utarbeidet av Norges Bilbransjeforbund og Forbrukerrådet.

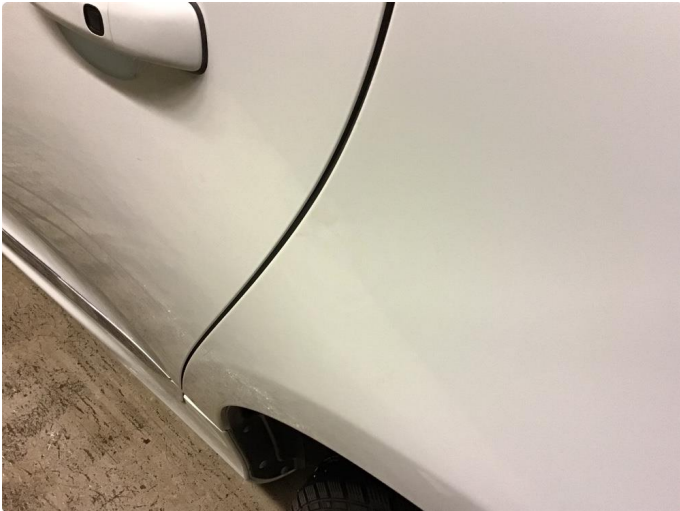
| Punkt | Beskrivelse | Plassering |
|---|---|---|
| 1.2 Skjermer | p-bulk | |

1.2 P-bulk

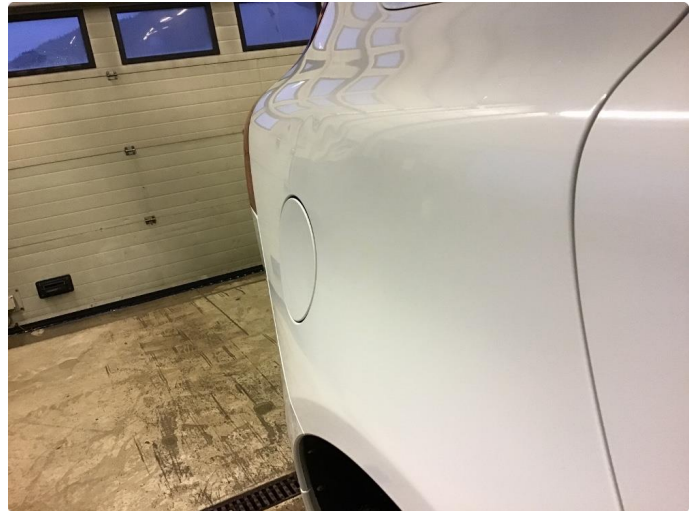
| Punkt | Beskrivelse | Plassering |
|---|---|---|
| 1.3 Skjermer | p-bulk | |

1.3 P-bulk

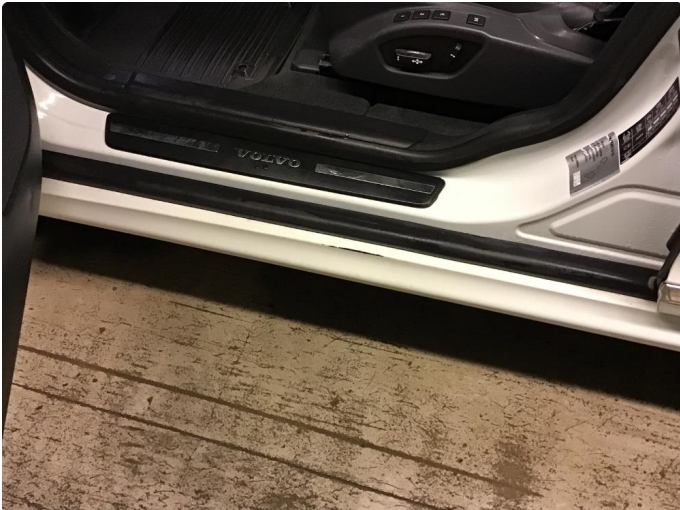
| Punkt | Beskrivelse | Plassering |
|---|---|---|
| 1.4 Døråpning | slitt innsteg | |

1.4 Slitt innsteg

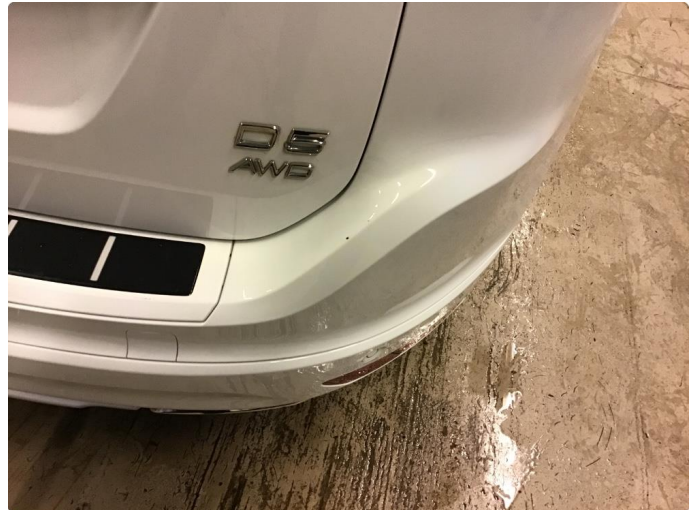
| Punkt | Beskrivelse | Plassering |
|---|---|---|
| 1.5 Støtfanger | ripe(r) | |

1.5 Ripe(r)

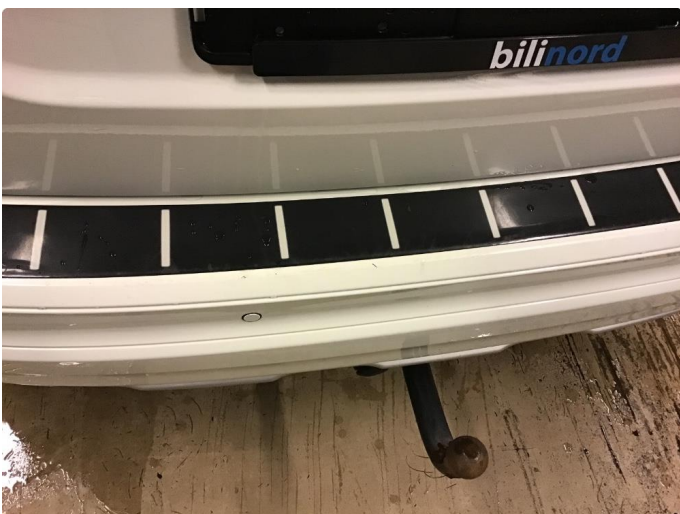
1.5 Ripe(r)

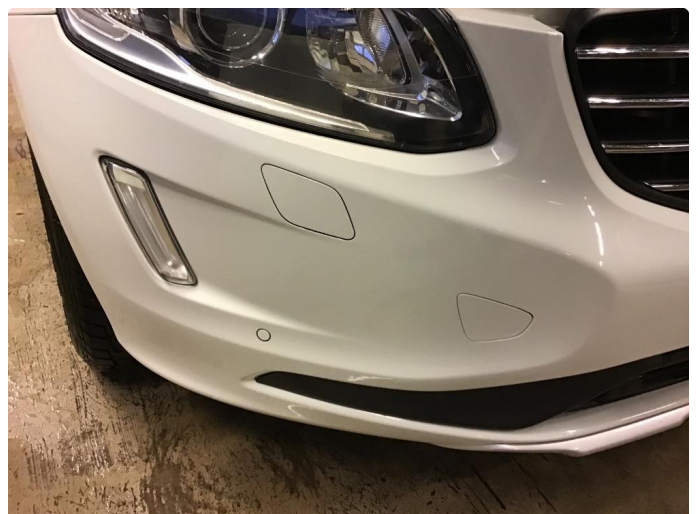
| Punkt | Beskrivelse | Plassering |
|---|---|---|
| 1.6 Støtfanger | steinsprut | |

1.6 Steinsprut

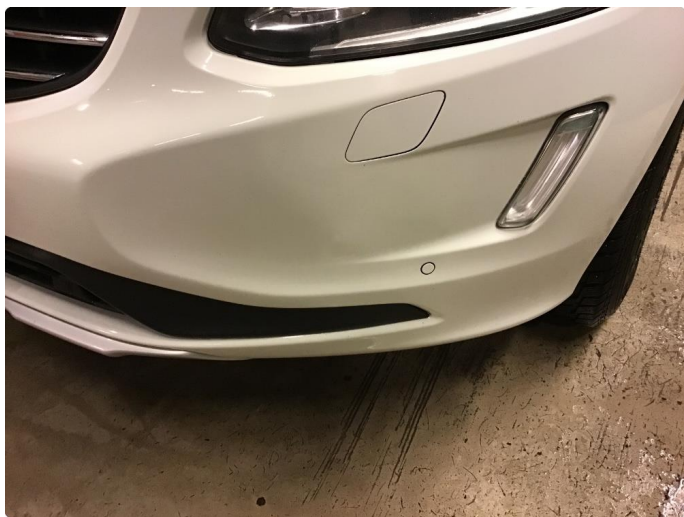
1.6 Steinsprut

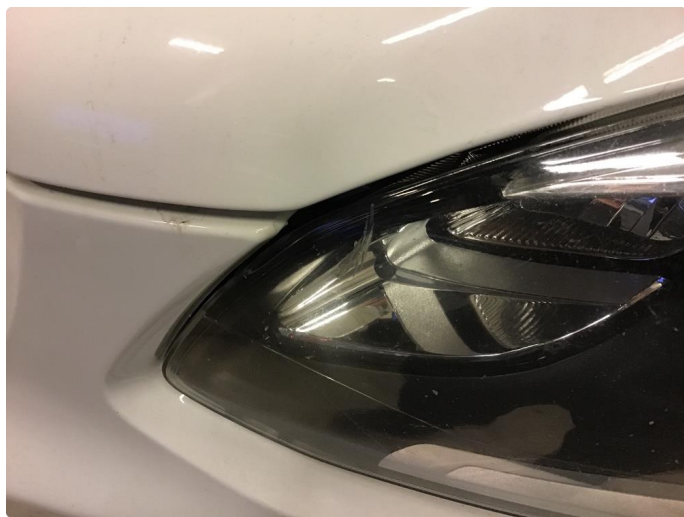
| Punkt | Beskrivelse | Plassering |
|---|---|---|
| 2.1 Lys foran | øvrig feil | |

2.1 Øvrige feil
