TESLA MODEL 3 4X4
TESTDATO: 16.12.2022
KODE: 1079064

IM89904

NBF Tilstandsrapport er utarbeidet av Norges Bilbransjeforbund og Forbrukerrådet.

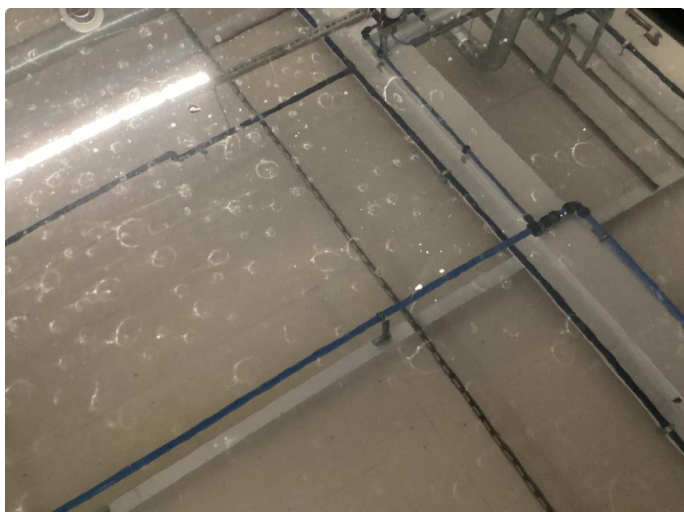
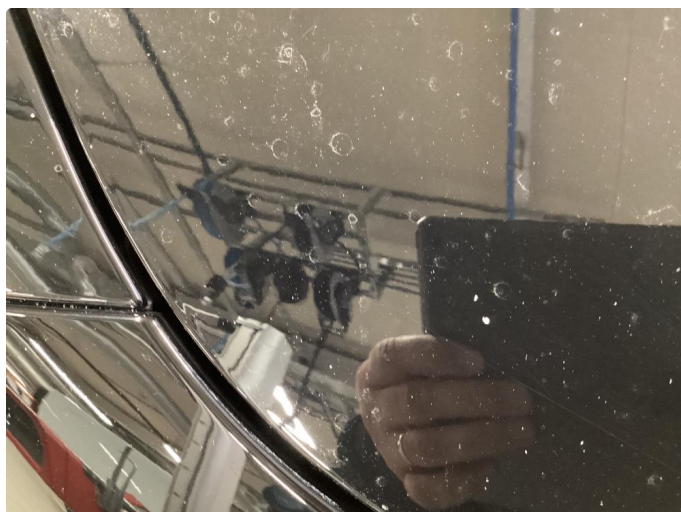
1.1 Noen steinsprut i panser

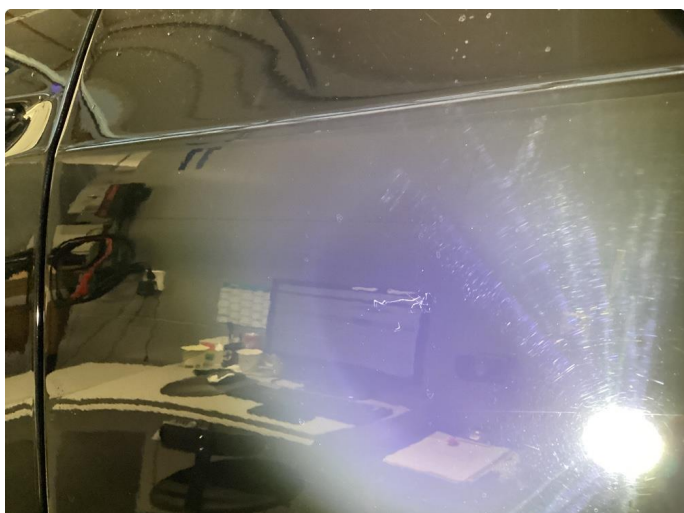
1.2 Noen bruksmerker på venstre framdør

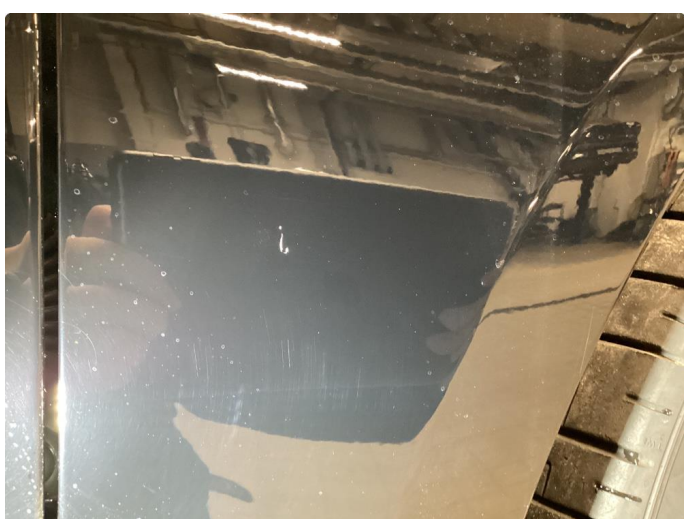
1.4 Noen bruksmerker på høyre foran skjerm

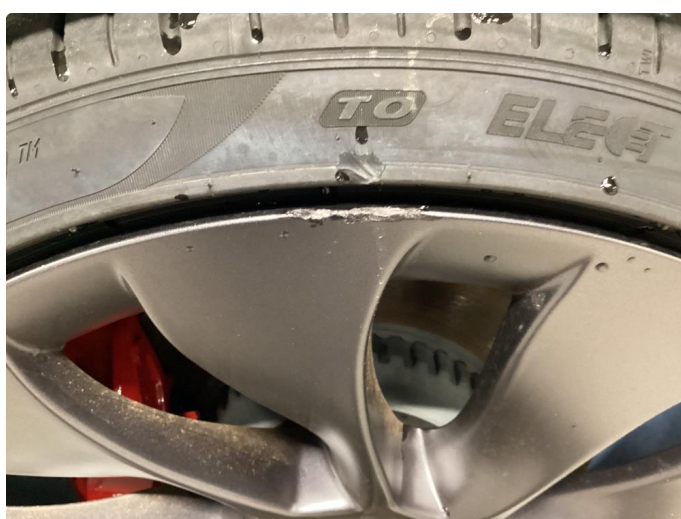
1.5 Høyre foran felg er kantkjørt

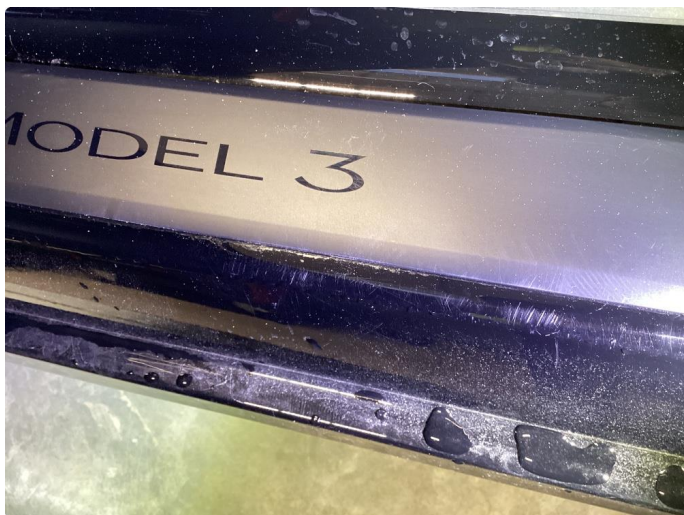
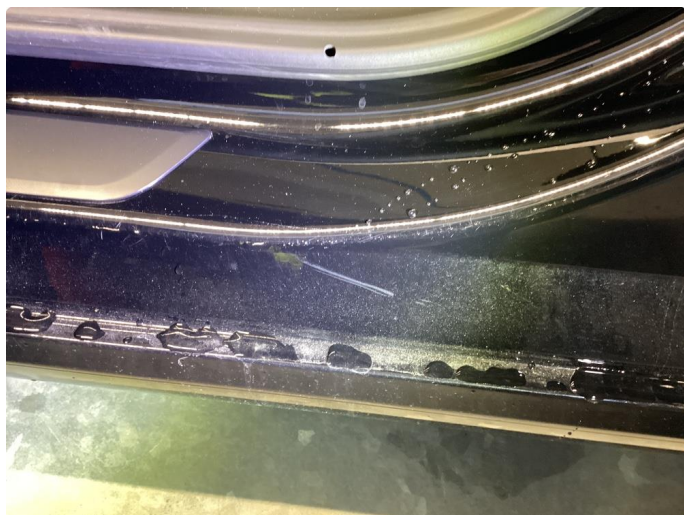
1.6 Noen bruksmerker over foran kanal

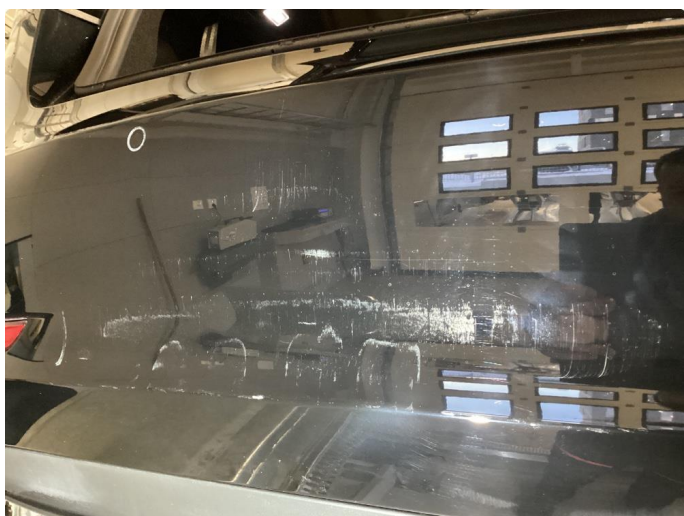
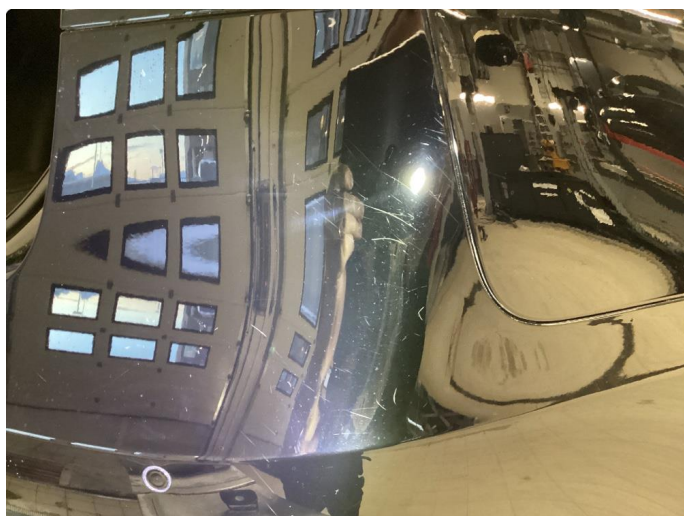
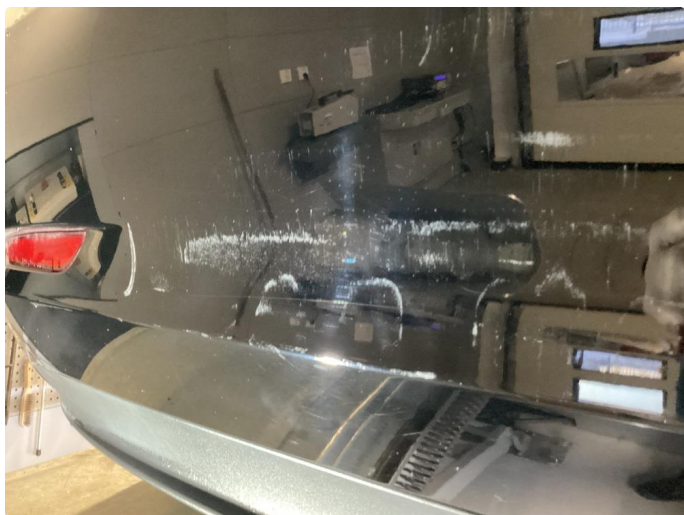
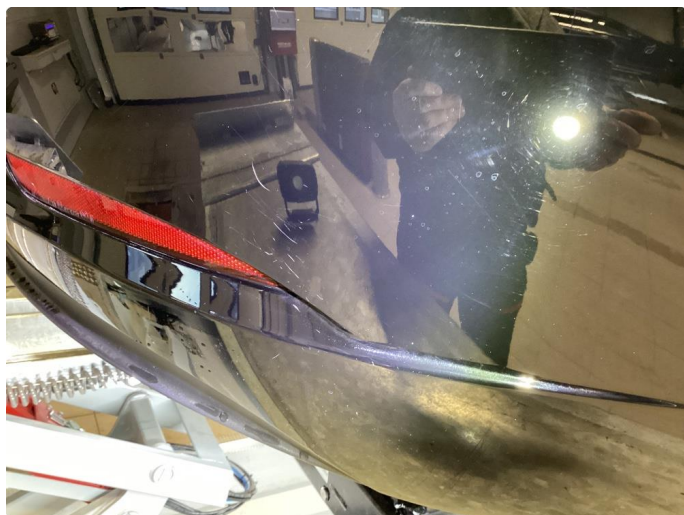
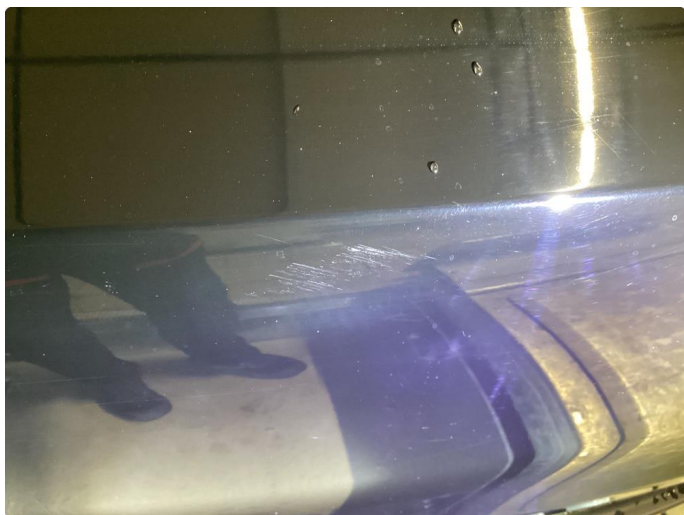
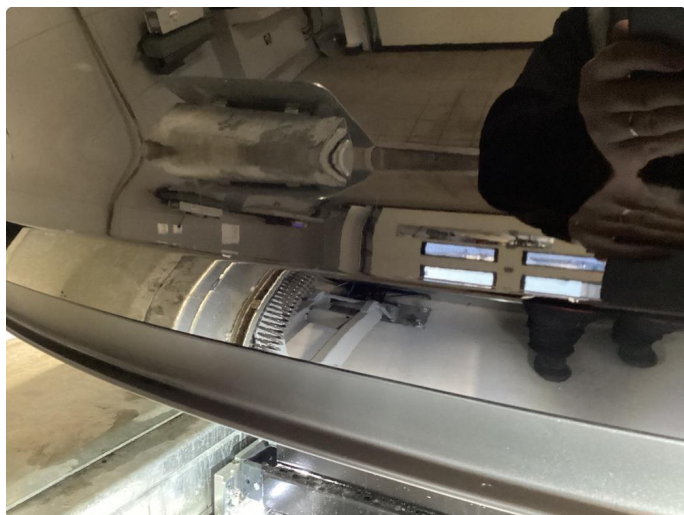
1.7 Bruksmerker merker i støtfanger bak

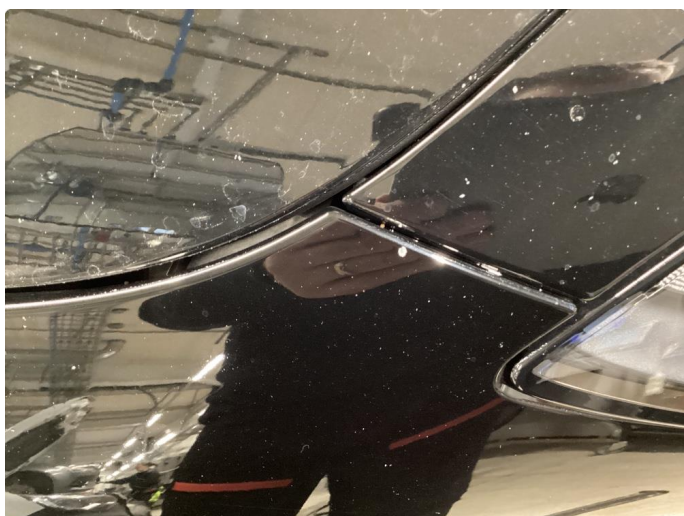
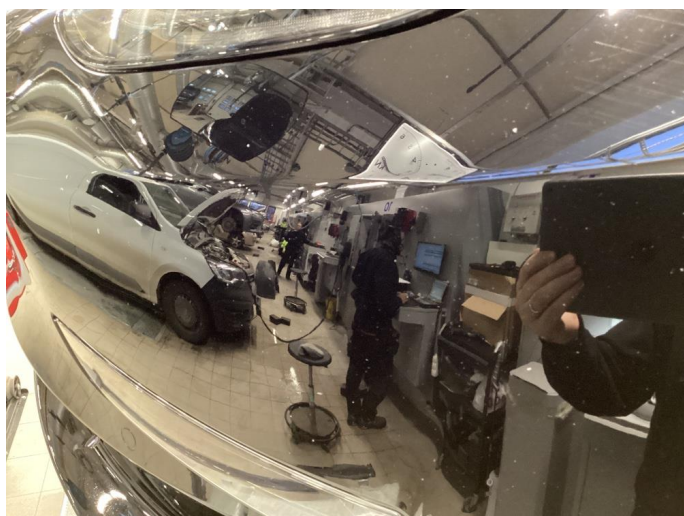
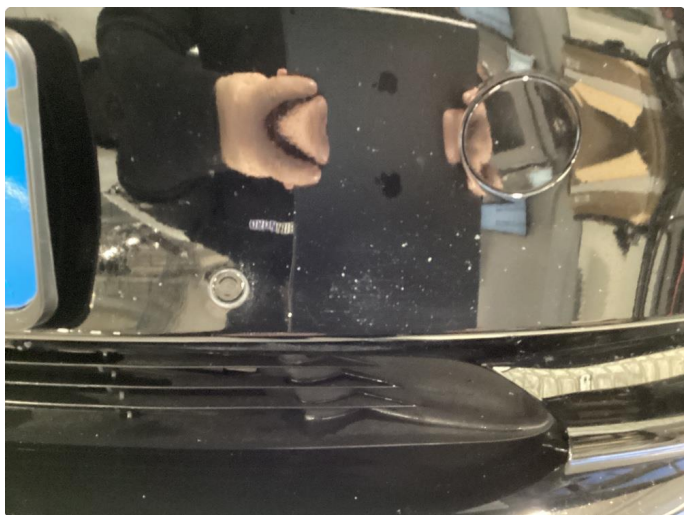
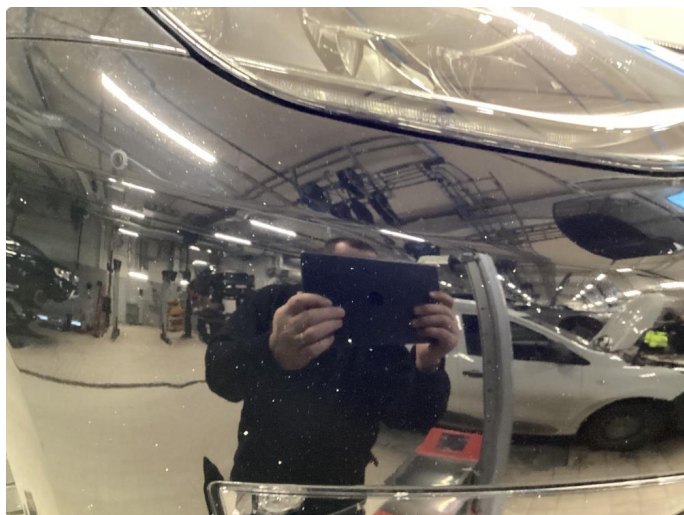
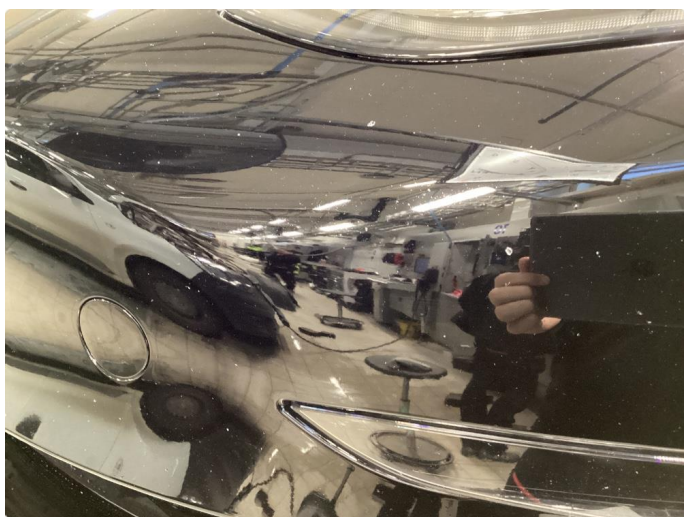
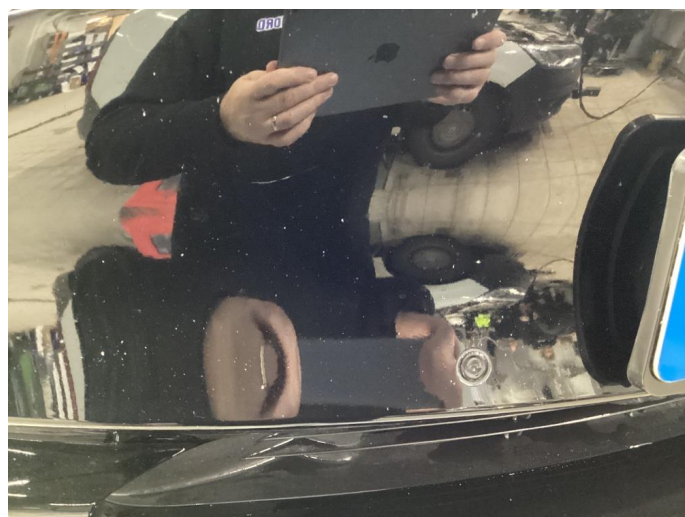
1.8 Mye stein sprang i støtfanger foran, synes dette var vel mye i forhold til alder og km

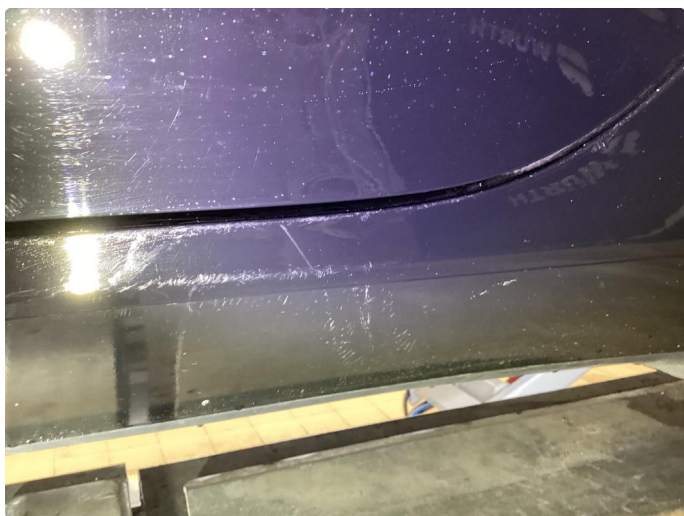
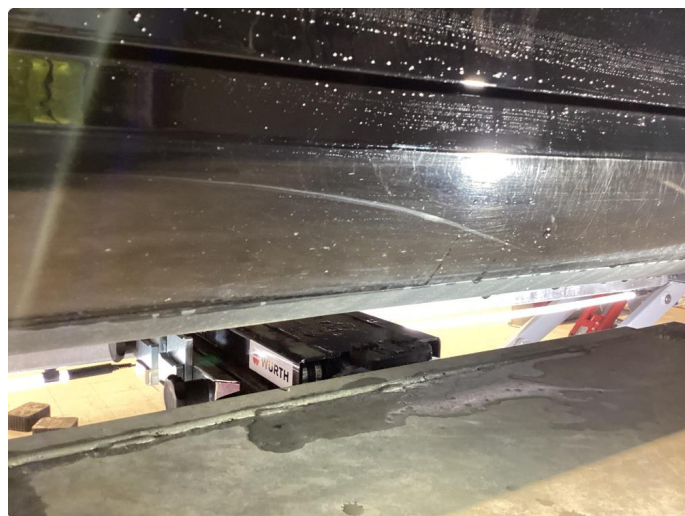
1.9 Venstre kanal har noen bruksmerker

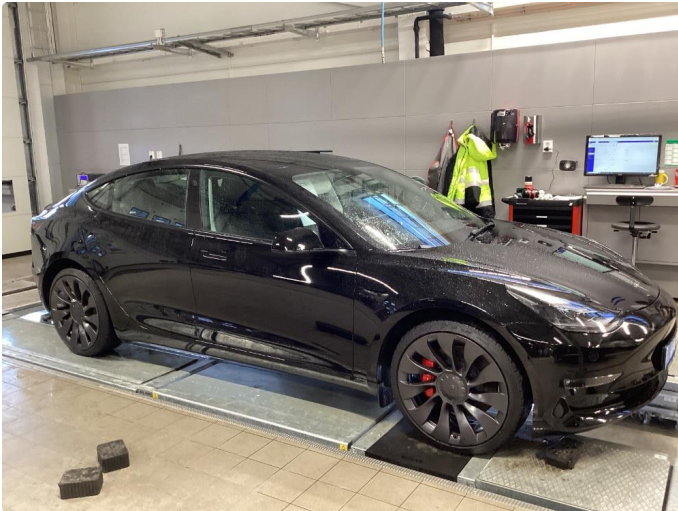
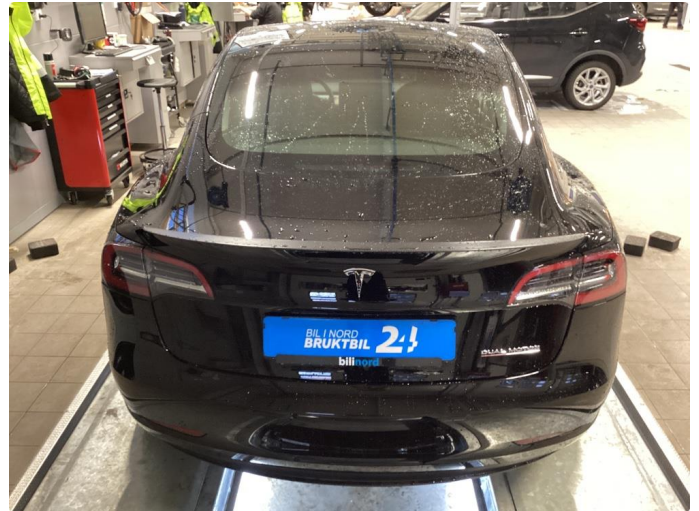
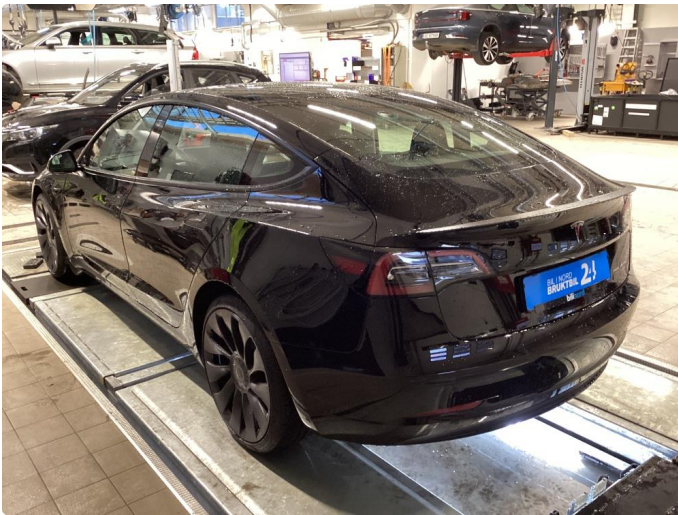
Quick Check® Summary Quick Check® Technical Symptom Report Alignment Bar Graphs

Wheel Alignment FAILED

- Front Total Toe
- Front Camber
- Rear Total Toe
- Rear Camber

Tire Health PASSED

Recommend a comprehensive alignment check for added tire life, fuel economy and safety

Recommend a Tire Rotation for Even Tire Wear
