FORD MUSTANG MACH-E 4X4
TESTDATO: 11.01.2023
KODE: 1091958

EE11269

NBF Tilstandsrapport er utarbeidet av Norges Bilbransjeforbund og Forbrukerrådet.

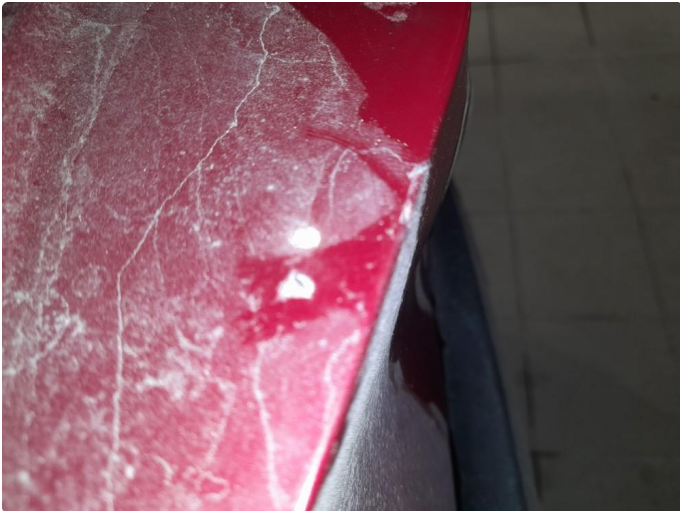
3.9 Lite merke
