VOLVO V60 4X4

TESTDATO: 29.11.2022 KODE: 106768  
3

NBF Tilstandsrapport er utarbeidet av Norges Bilbransjeforbund og Forbrukerrådet.

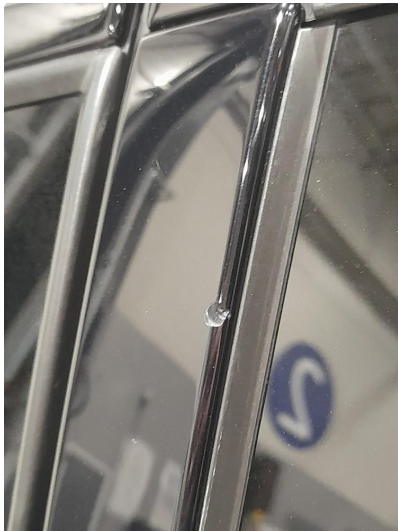
| Punkt | Beskrivelse | Plassering |
|---|---|---|
| 1.1 Dører | Merke, mindre ripe(r) | |

1.1 Merke, mindre ripe(r)

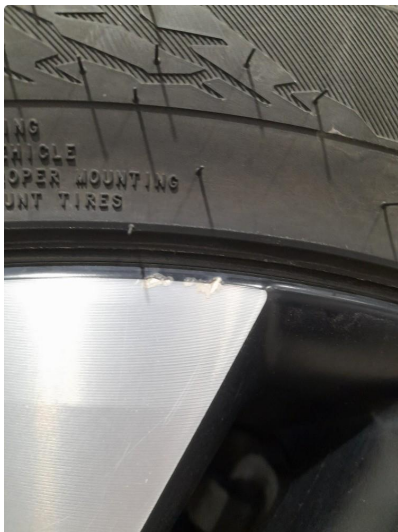
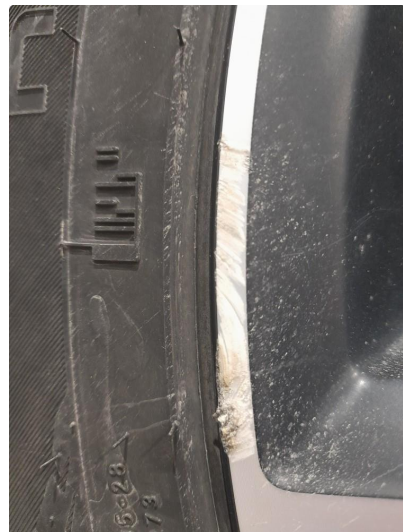
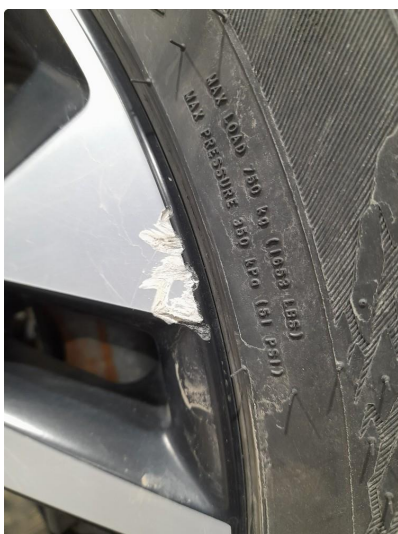
| Punkt | Beskrivelse | Plassering |
|---|---|---|
| 1.4 Dekk/Felger | kantkjørt felg , riper | høyre foran - høyre bak |

1.4 Kantkjørt felg , riper

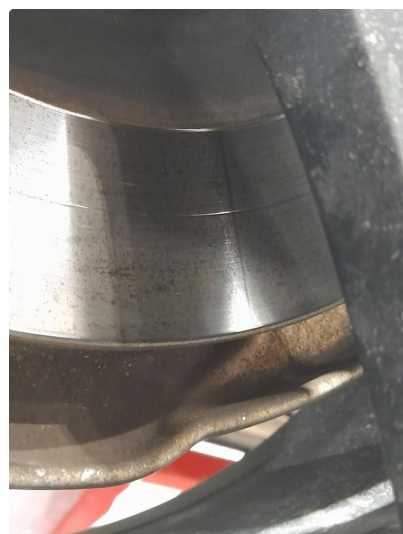
| Punkt | Beskrivelse | Plassering |
|---|---|---|
| 2.1 Bremsfunksjon | øvrig feil | |

2.1 Øvrige feil

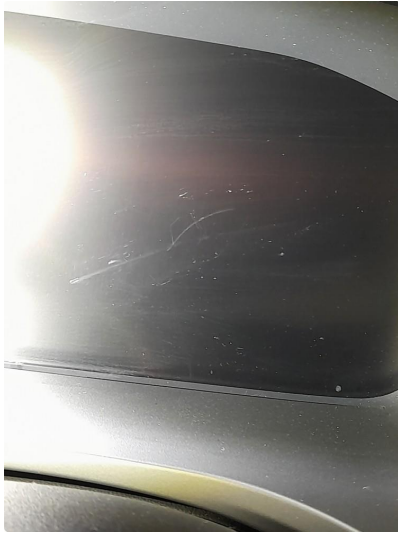
| Punkt | Beskrivelse | Plassering |
|---|---|---|
| 3.1 Instrumenter og brytere | ripe i skjerm | |

3.1 Ripe i skjerm

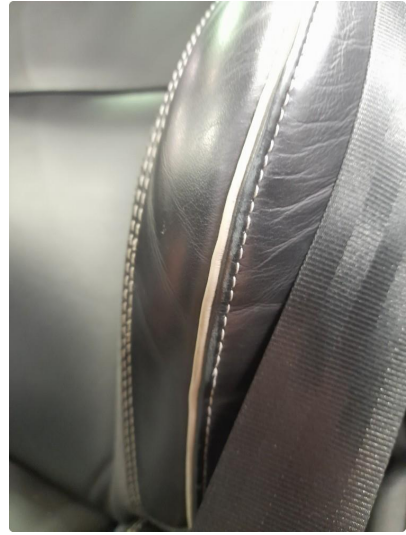
| Punkt | Beskrivelse | Plassering |
|---|---|---|
| 3.2 Seter | Bruksmerker | venstre |

3.2 Bruksmerker

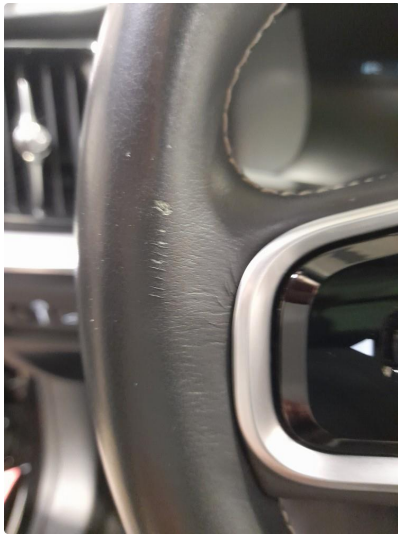
| Punkt | Beskrivelse | Plassering |
|---|---|---|
| 3.4 Ratt | Bruksmerker | |

3.4 Bruksmerker
