VOLVO V50 109 HK MANUELL FORHJULSDRIFT

TESTDATO: 18.01.2023

YE82144

CHASSISNR: YV1MW765272309638

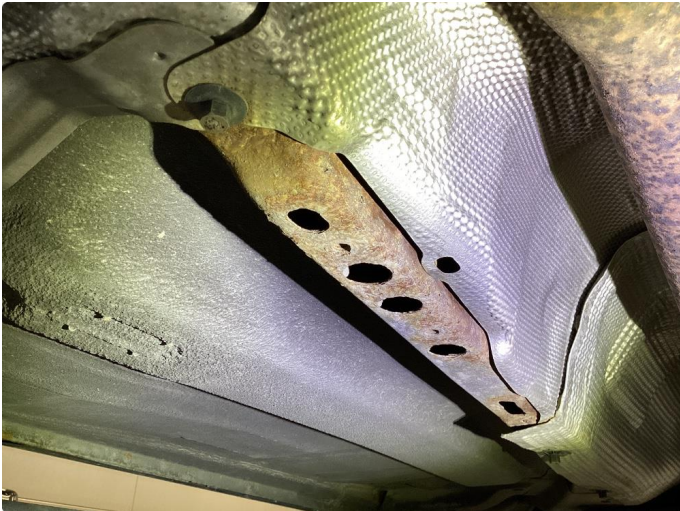
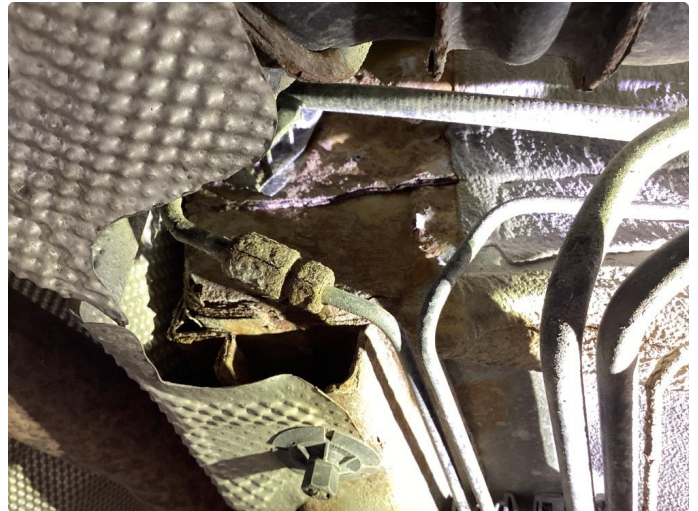
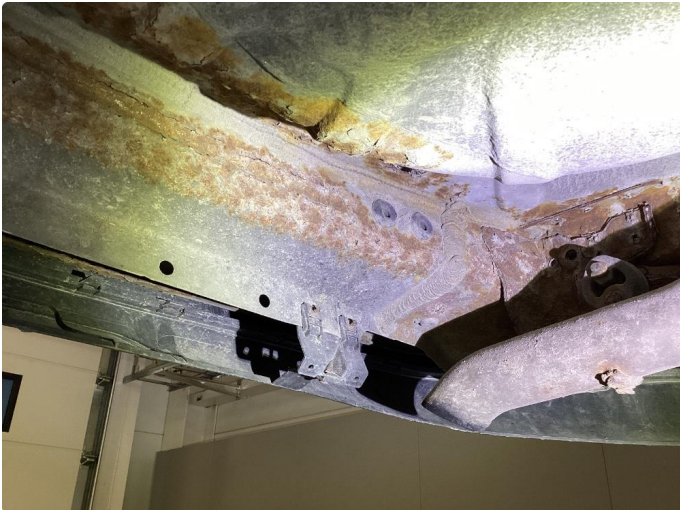
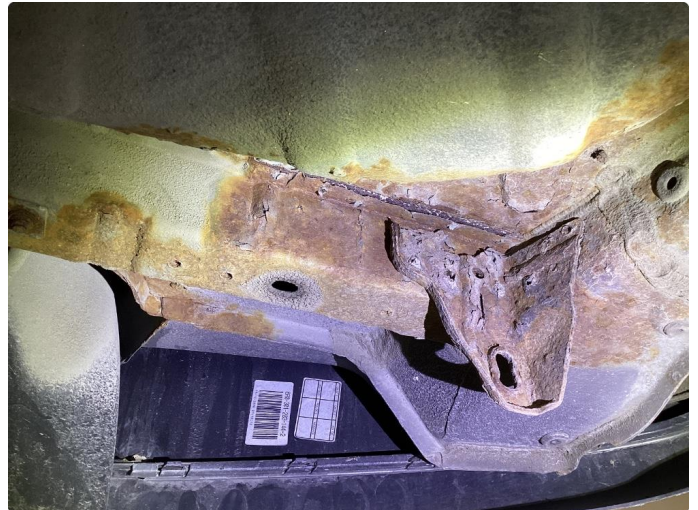
| Punkt | Beskrivelse | Plassering |
|---|---|---|
| 1.1 Under bil | rust | |

1.1 Rust

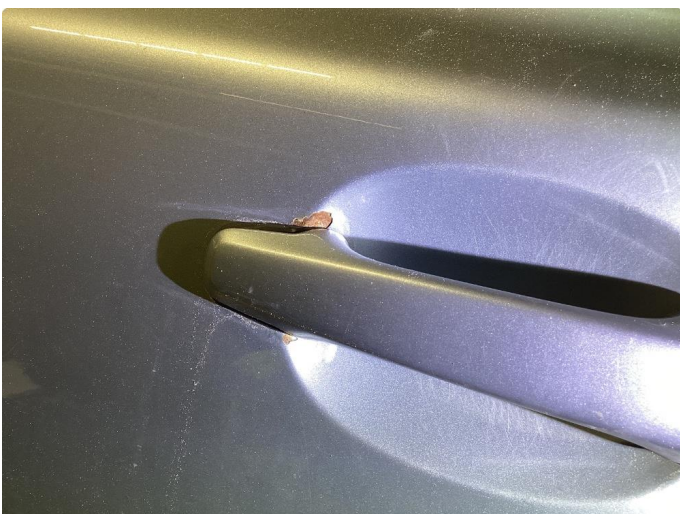
| Punkt | Beskrivelse | Plassering |
|---|---|---|
| 1.2 Dører | rust/korrosjon | |

1.2 Rust/korrosjon

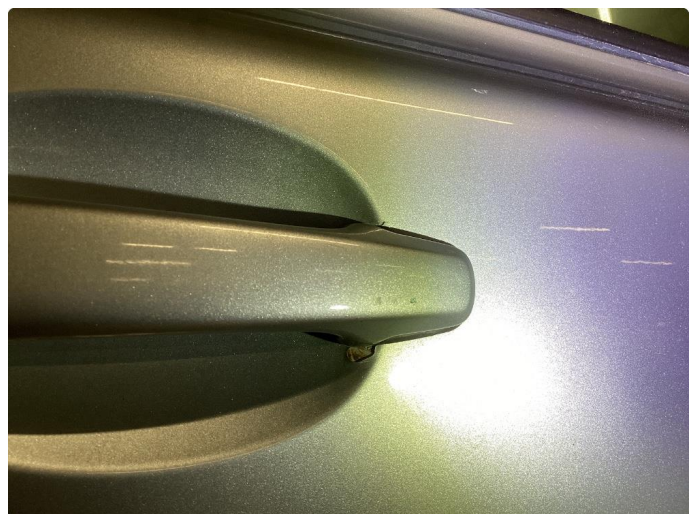
| Punkt | Beskrivelse | Plassering |
|---|---|---|
| 1.3 Dører | lakk flasser | |

1.3 Lakk flasser

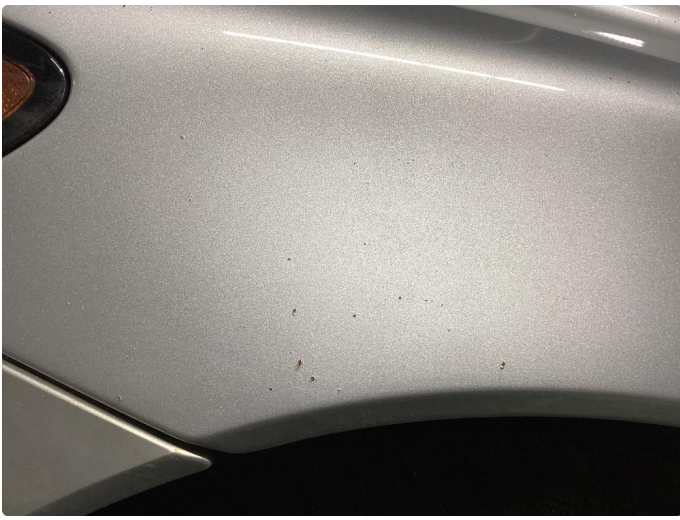
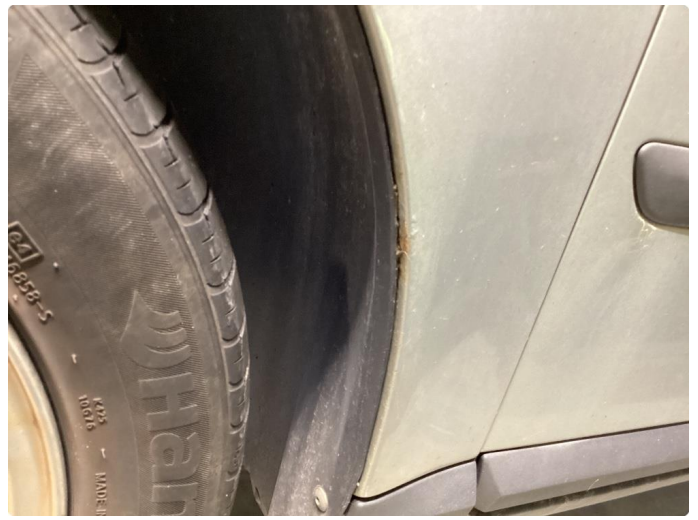
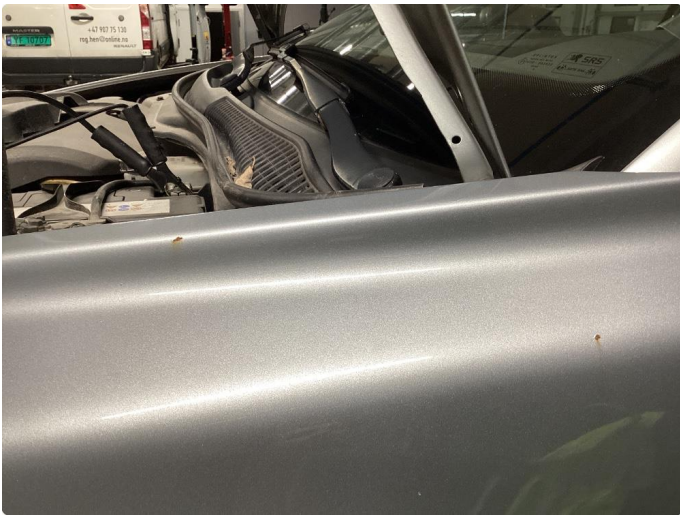
| Punkt | Beskrivelse | Plassering |
|---|---|---|
| 1.4 Skjermer | steinsprut med rust | |

1.4 Steinsprut med rust

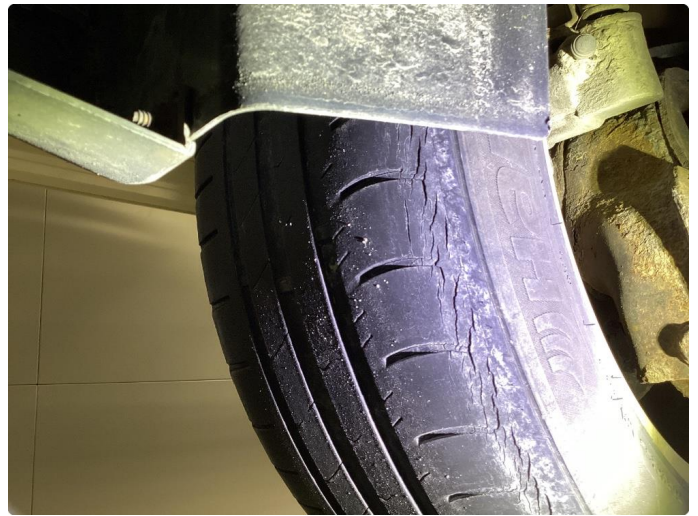
| Punkt | Beskrivelse | Plassering |
|---|---|---|
| 1.6 Dekk/Felger | dekkskade sommerhjul | |

1.6 Dekkskade sommerhjul

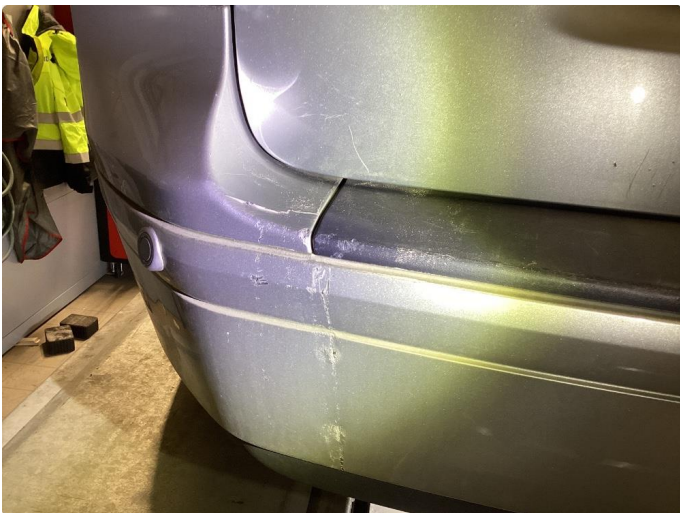
| Punkt | Beskrivelse | Plassering |
|---|---|---|
| 1.8 Støtfanger | bulk med lakkskade | |

1.8 Bulk med lakkskade

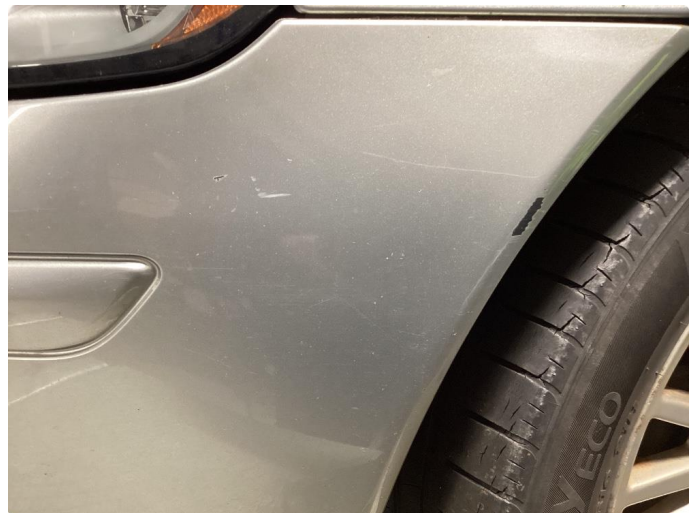
| Punkt | Beskrivelse | Plassering |
|---|---|---|
| 1.9 Støtfanger | ripe(r) ned til grunning | |

1.9 Ripe(r) ned til grunning

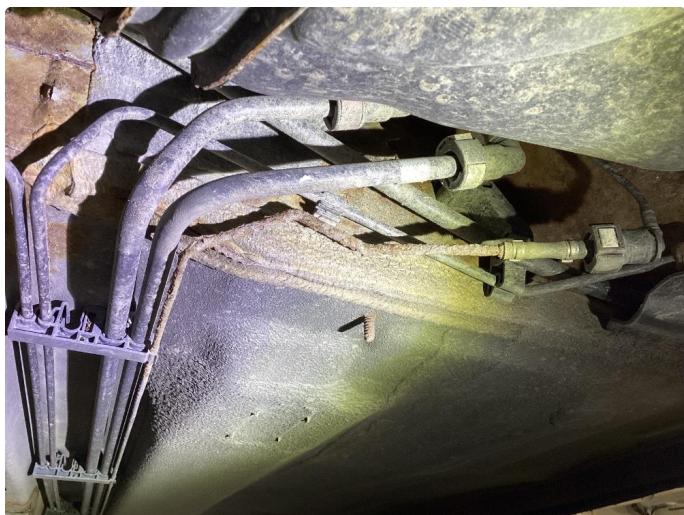
| Punkt | Beskrivelse | Plassering |
|---|---|---|
| 3.1 Drivstoffanlegg/-ledninger | rust på drivstoffrør | |

3.1 Rust på drivstoffør

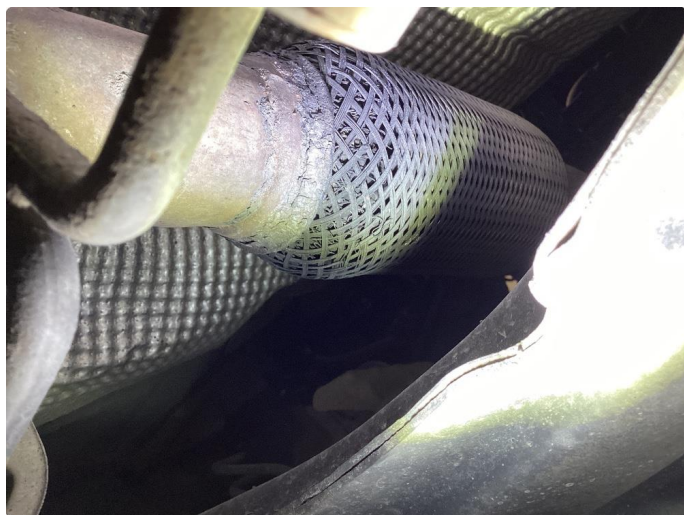
| Punkt | Beskrivelse | Plassering |
|---|---|---|
| 3.3 Eksosanlegg | eksoslekkasje | |

3.3 Eksoslekkasje

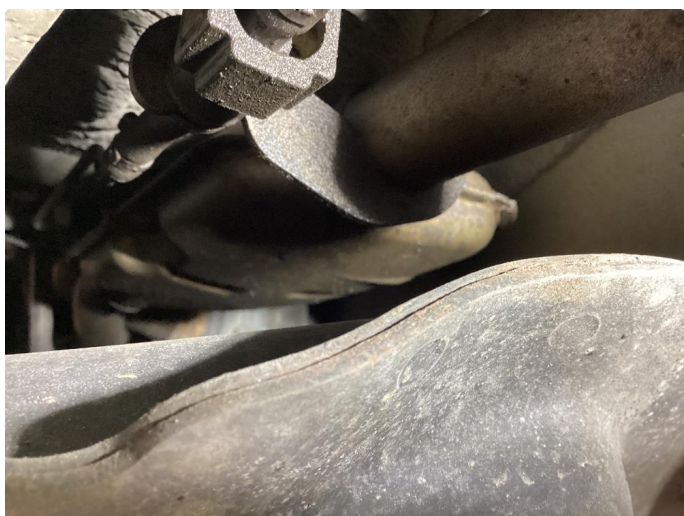
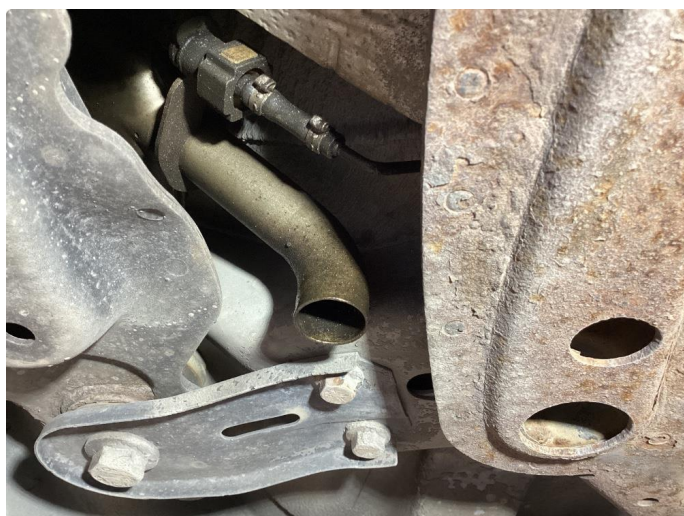
| Punkt | Beskrivelse | Plassering |
|---|---|---|
| 3.4 Kjølesystem/vannpumpe | øvrige feil | |

3.4 Øvrige feil

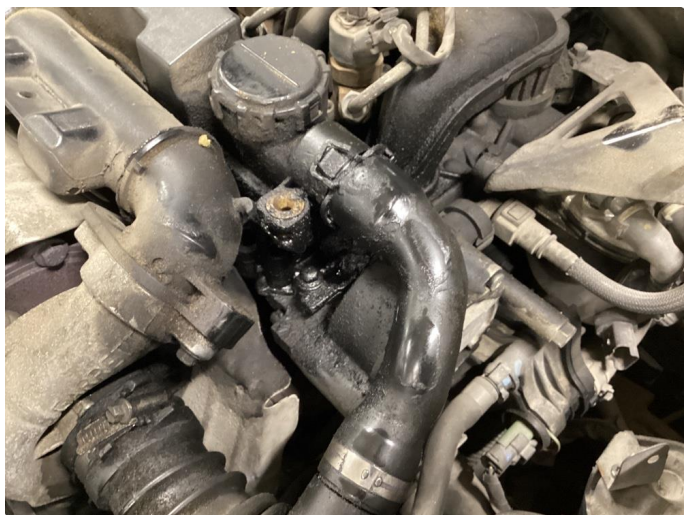
| Punkt | Beskrivelse | Plassering |
|---|---|---|
| 3.5 Motor | svetter | |

3.5 Svetter

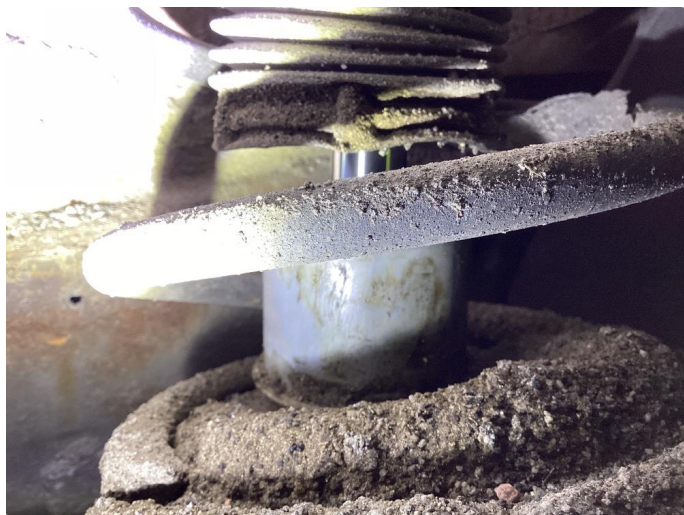
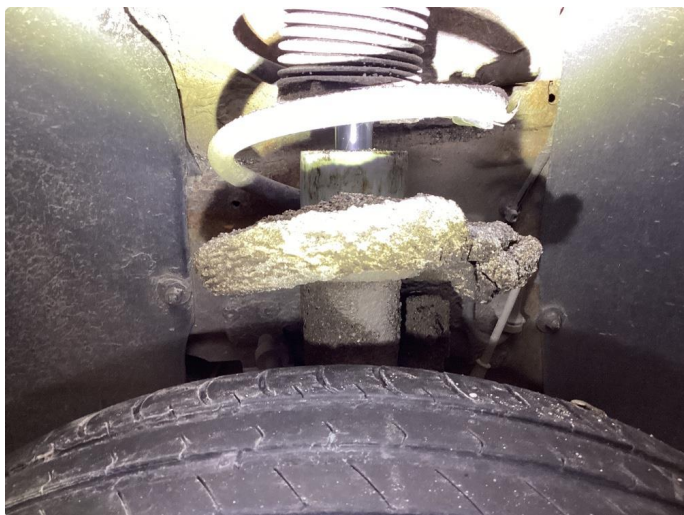
| Punkt | Beskrivelse | Plassering |
|---|---|---|
| 4.1 Fjærer/støtdemper | støtdemper lekkasje | |

4.1 Støtdemper lekkasje

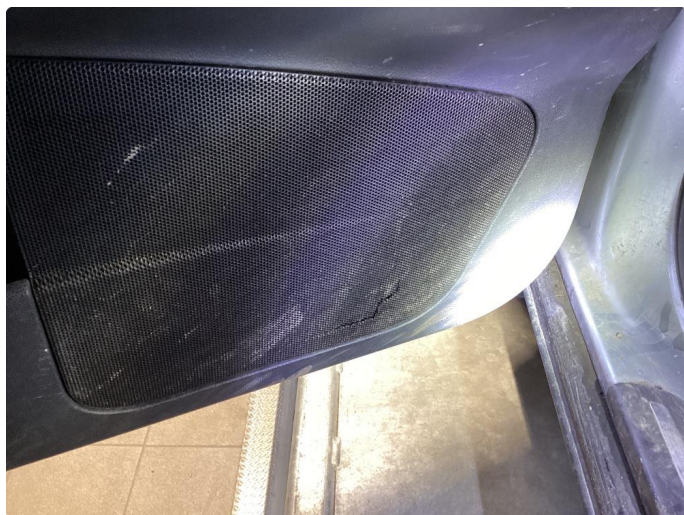
| Punkt | Beskrivelse | Plassering |
|---|---|---|
| 6.1 Dørtrekk | høytalerdeksel skadet | |

6.1 Høytalerdeksel skadet

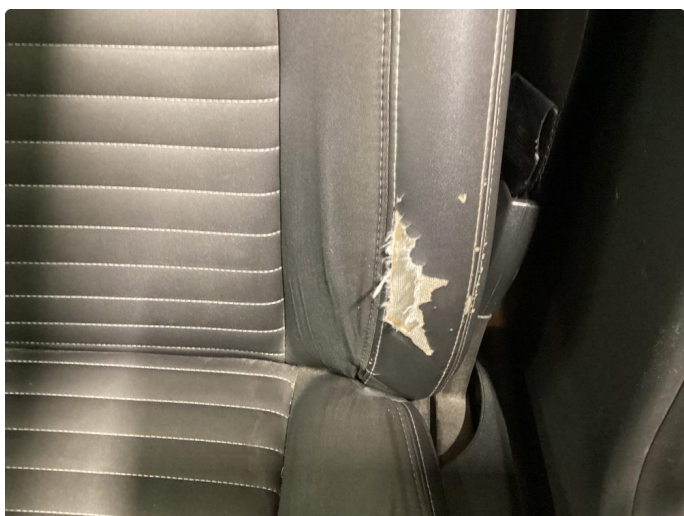
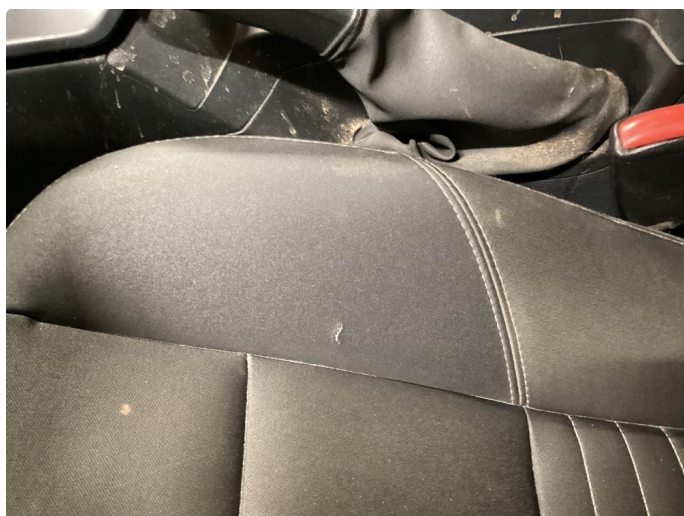
| Punkt | Beskrivelse | Plassering |
|---|---|---|
| 6.2 Seter | skade på setetrekk | |

6.2 Skade på setetrekk
