**PEUGEOT 3008 131 HK AUTOMAT FORHJULSDRIFT**
**TESTDATO: 18.01.2023**
**KODE: 1096008**

<b>ZH53283</b>	<b>69 457 KM</b>	<b>23.05.2018</b> Førstegang registrert	<b>Bensin</b>
----------------	------------------	--	---------------

NBF Tilstandsrapport er utarbeidet av Norges Bilbransjeforbund og Forbrukerrådet.

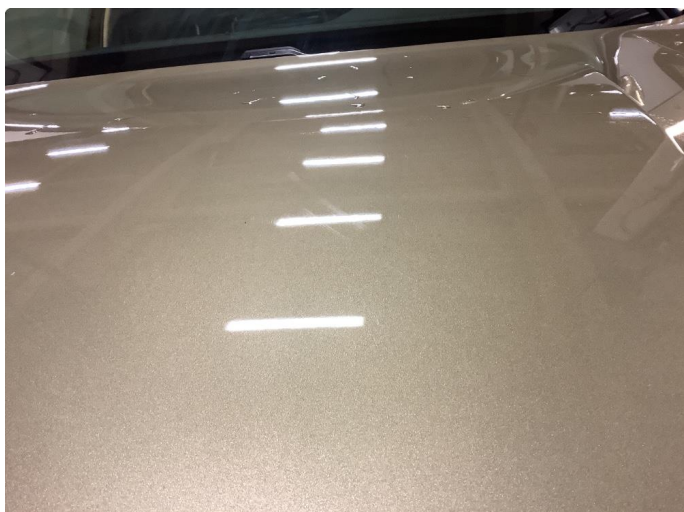
1.2 Ripe(r). Fikset

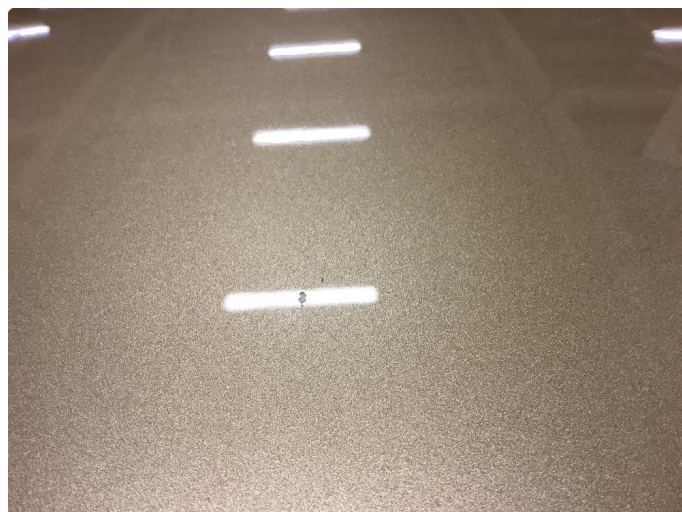
1.3 Steinsprut. Fikset

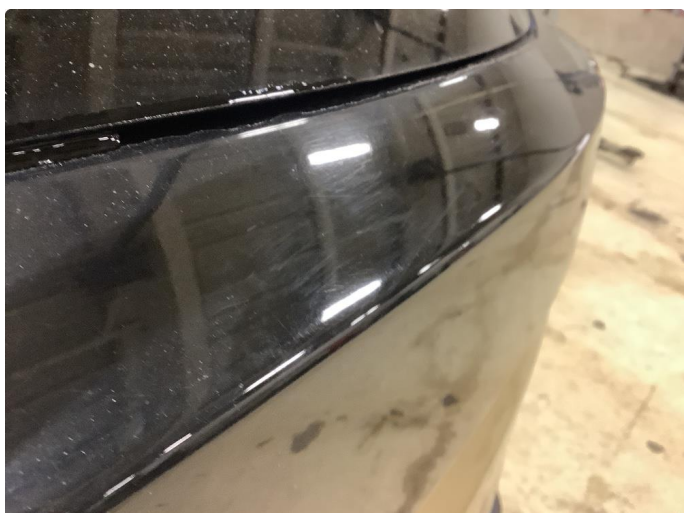
1.4 Ripe(r). Fikset

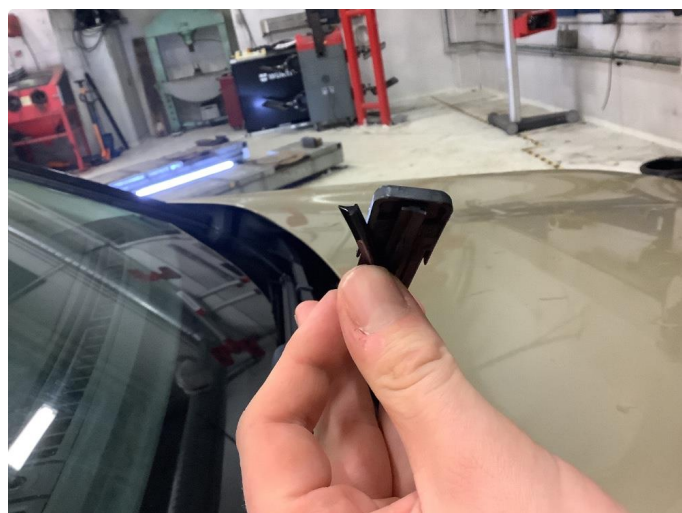
1.5 Utslitte pusserblader. Fikset

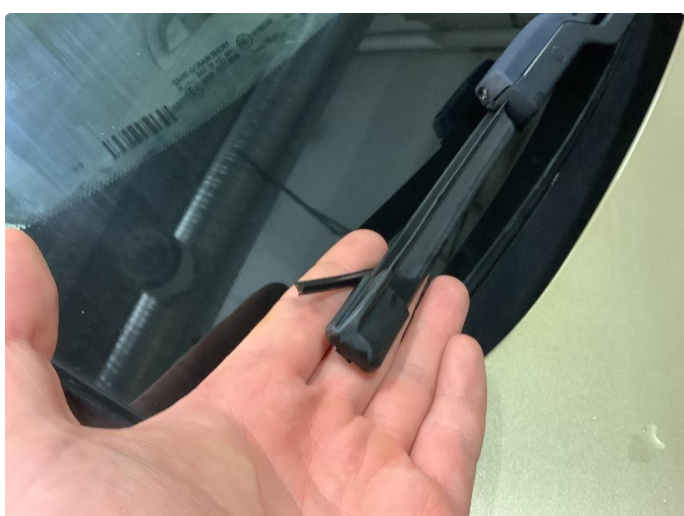
1.5 Utslitte pusserblader. Fikset

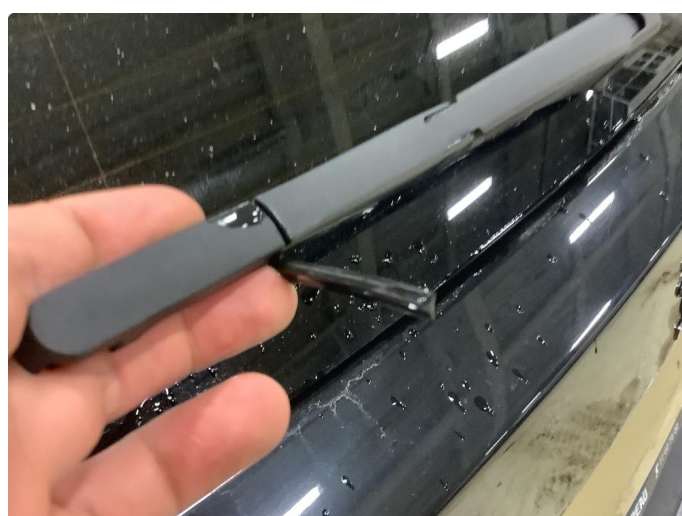
1.6 Utslitte pusserblader. Fikset

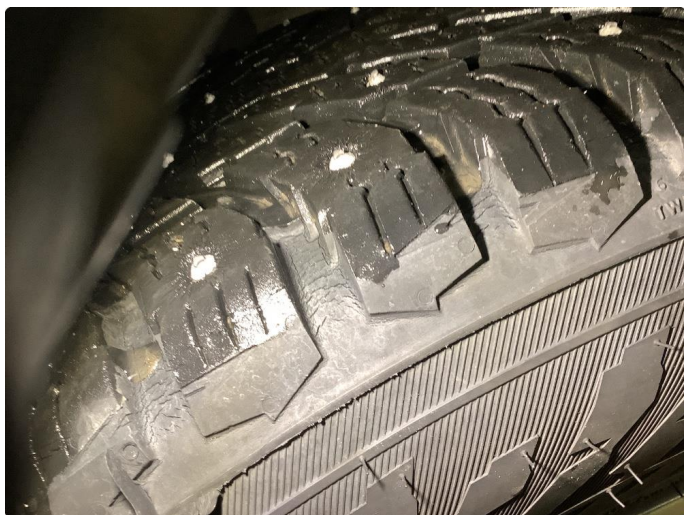
1.7 Øvrige feil. Fikset

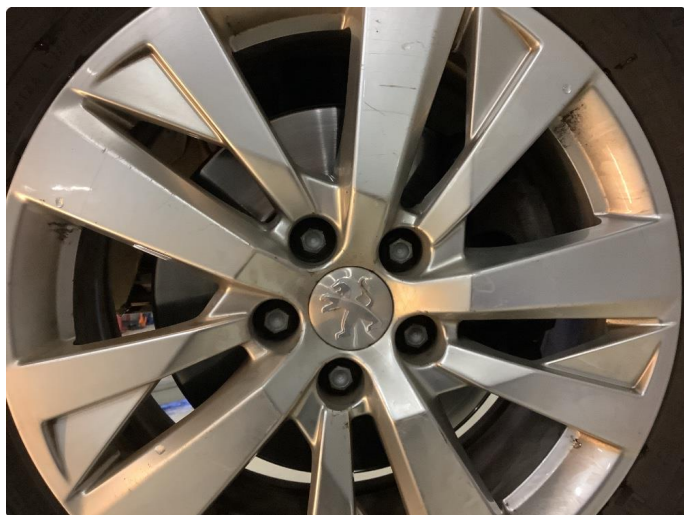
1.8 Kantkjørt felg. Fikset

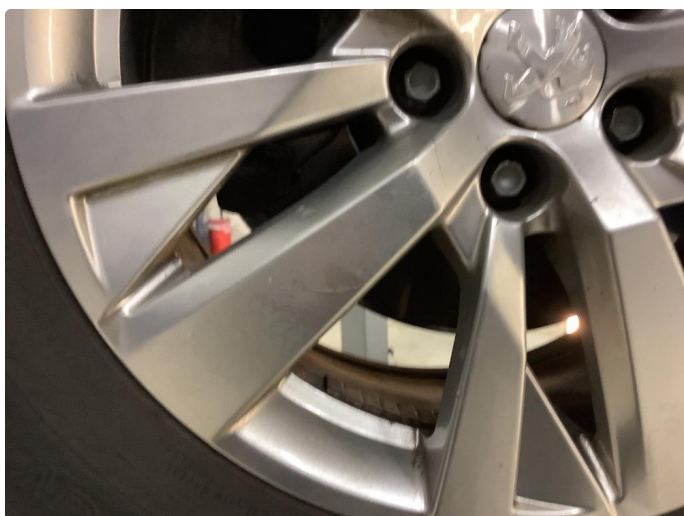
1.8 Kantkjørt felg. Fikset

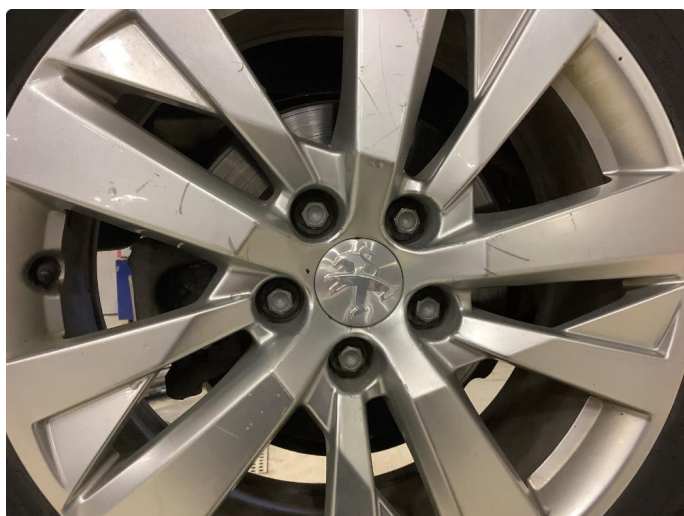
1.8 Kantkjørt felg. Fikset

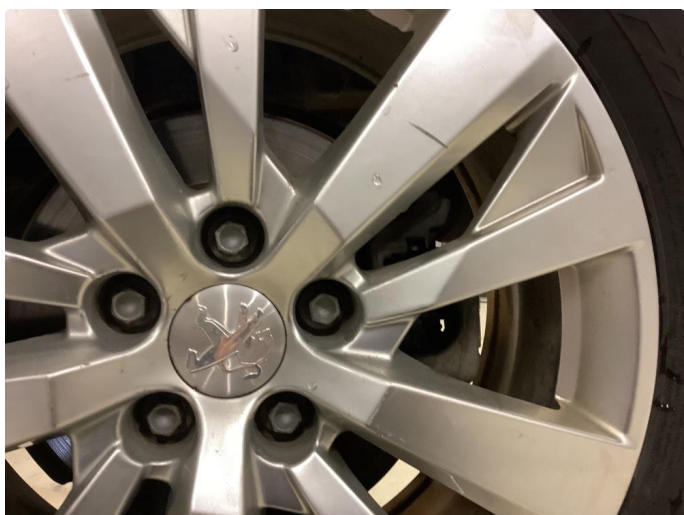
1.8 Kantkjørt felg. Fikset

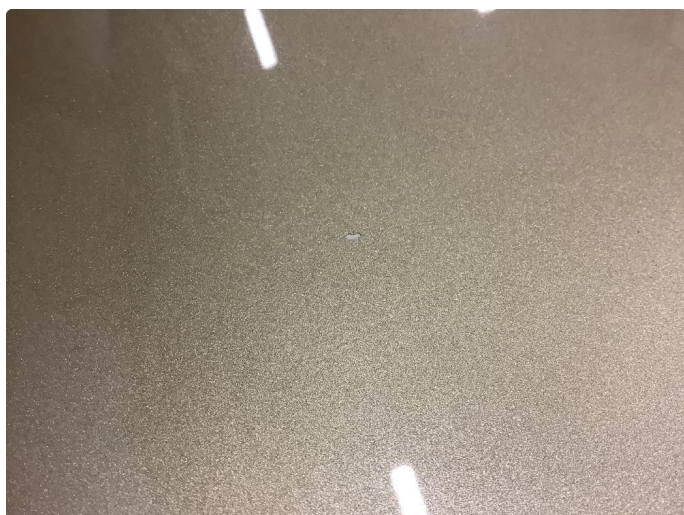
1.9 Steinsprut. Fikset

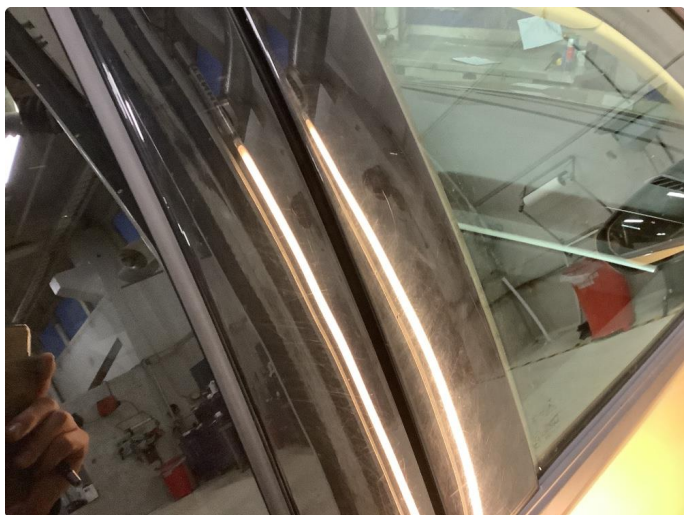
1.10 Ripe. Fikset

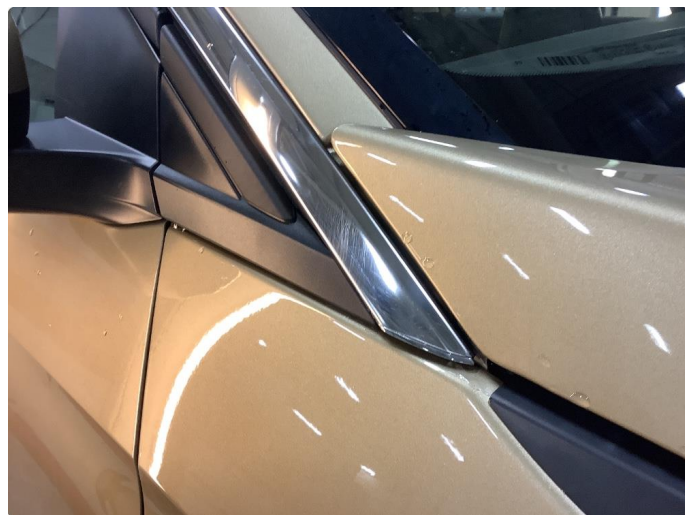
1.10 Ripe. Fikset

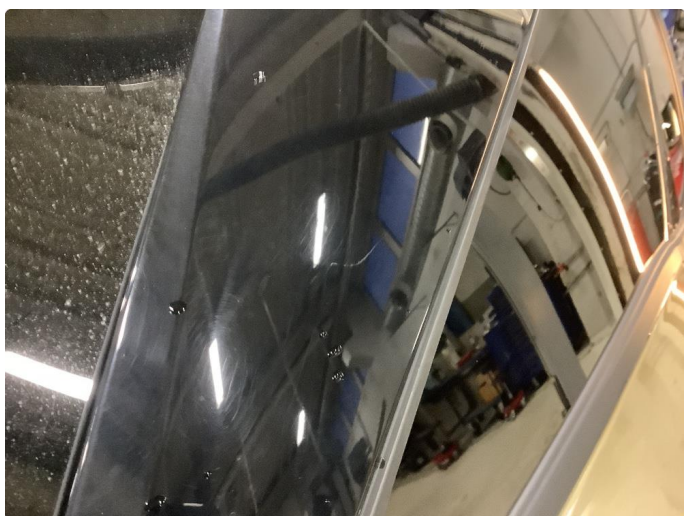
1.10 Ripe. Fikset
