**MERCEDES-BENZ GLK 170 HK AUTOMAT 4X4**
**TESTDATO: 23.01.2023**
**KODE: 1098324**

<b>CV76499</b>	<b>246 342 KM</b>	<b>23.04.2015</b> Førstegang registrert	<b>Diesel</b>
----------------	-------------------	--	---------------

NBF Tilstandsrapport er utarbeidet av Norges Bilbransjeforbund og Forbrukerrådet.

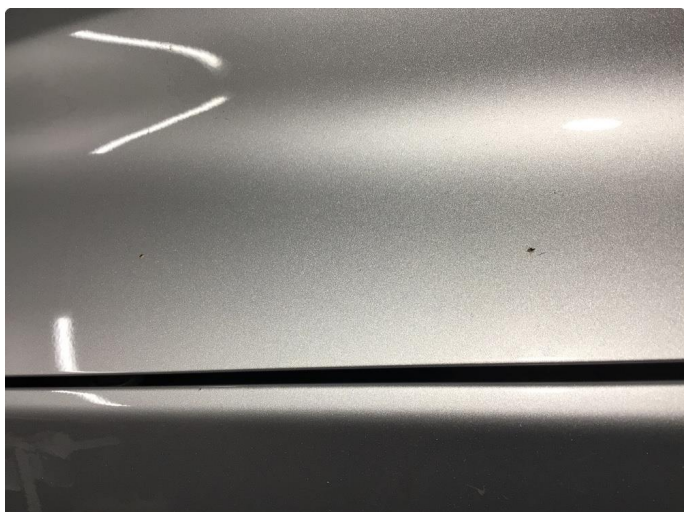
1.1 Noe steinsprut med rust

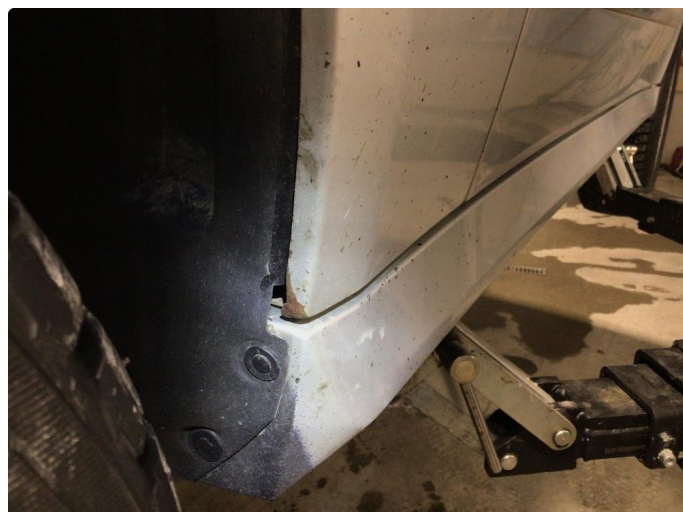
1.3 Rust

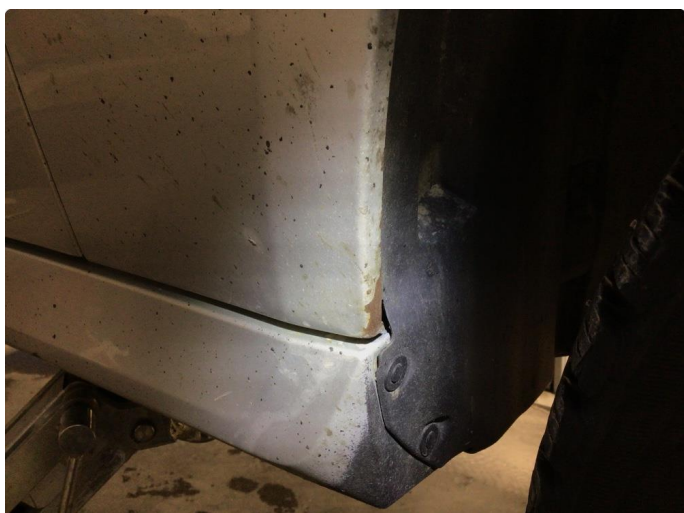
1.3 Rust

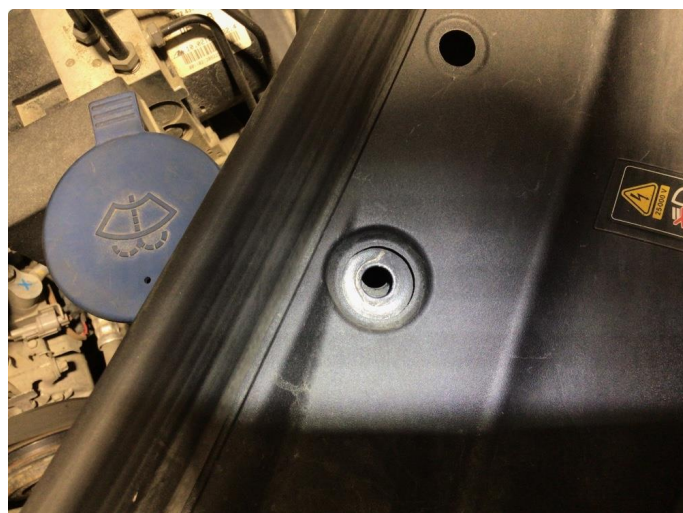
1.5 Øvrige feil

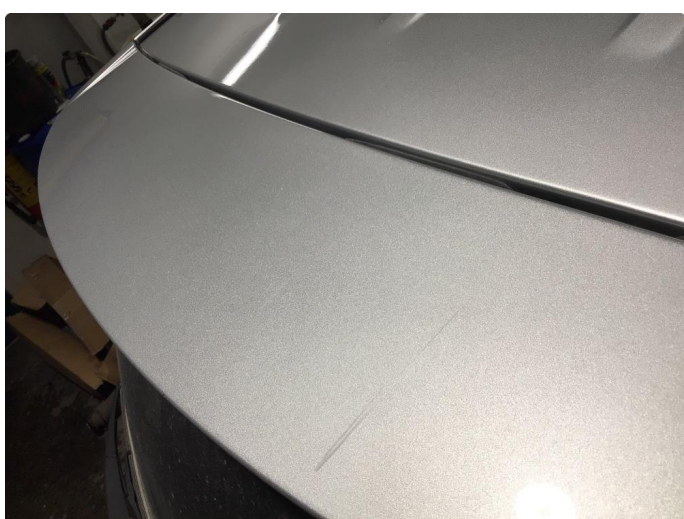
1.6 Riper

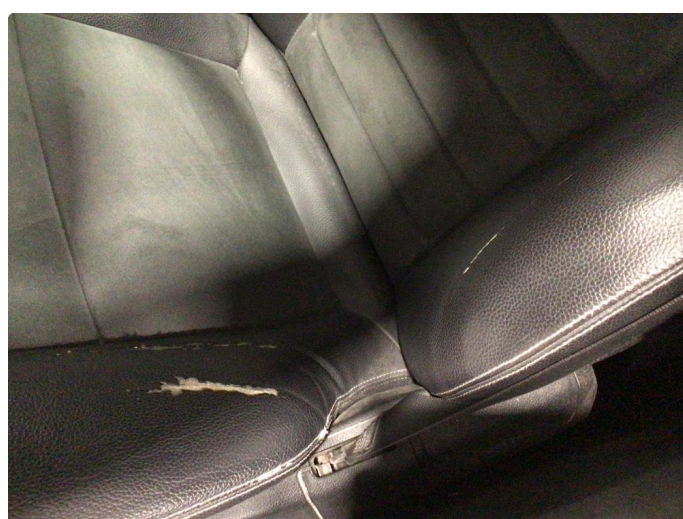
2.1 Skade på setepute

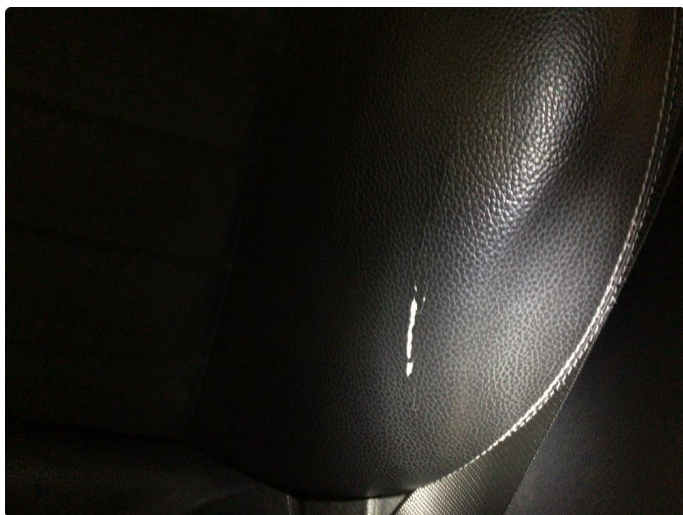
2.2 Skade på seterygg

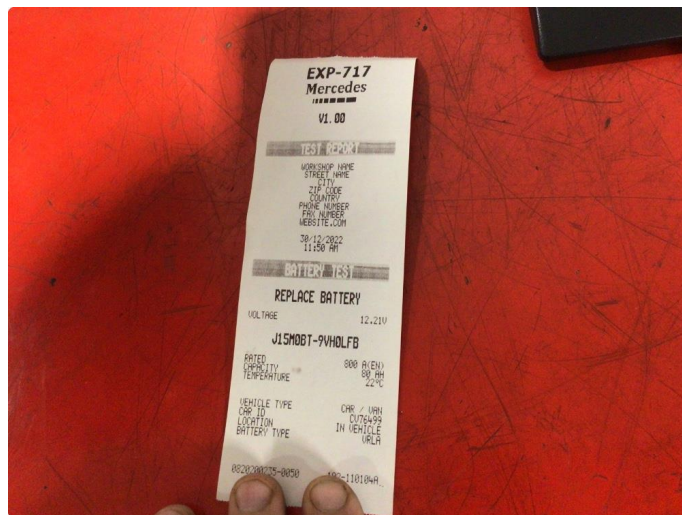
3.2 Øvrige feil
