FORD KUGA 180 HK AUTOMAT 4X4
TESTDATO: 23.01.2023
KODE: 1098286

| RL41119 | 129 440 KM | 24.06.2019 Førstegang registrert | Diesel |

NBF Tilstandsrapport er utarbeidet av Norges Bilbransjeforbund og Forbrukerrådet.

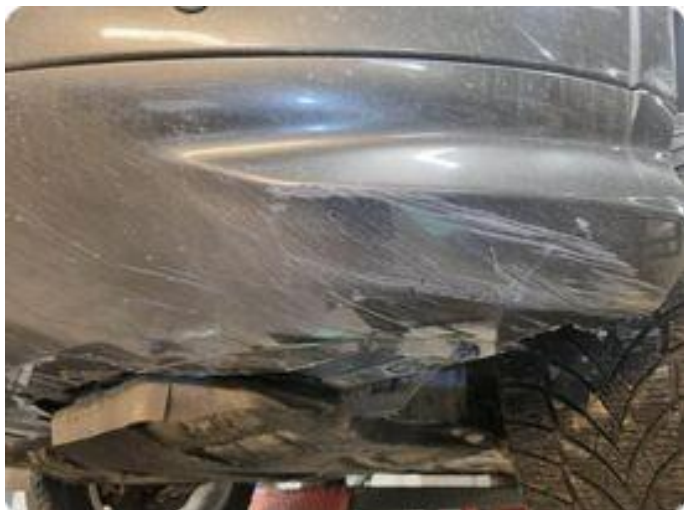
| Punkt | Beskrivelse | Plassering |
|---|---|---|
| 1.2 Støtfanger | øvrig feil/ Riper kunder støtfanger foran | |

1.2 Øvrige feil/ Riper kunder støtfanger foran

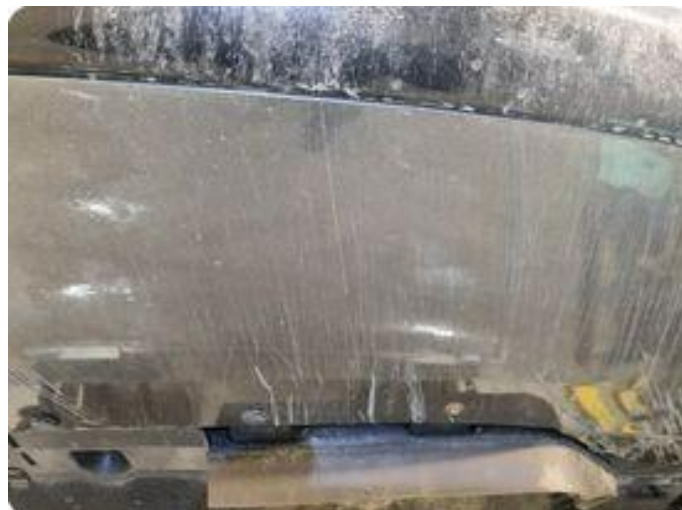
1.2 Øvrige feil/ Riper kunder støtfanger foran

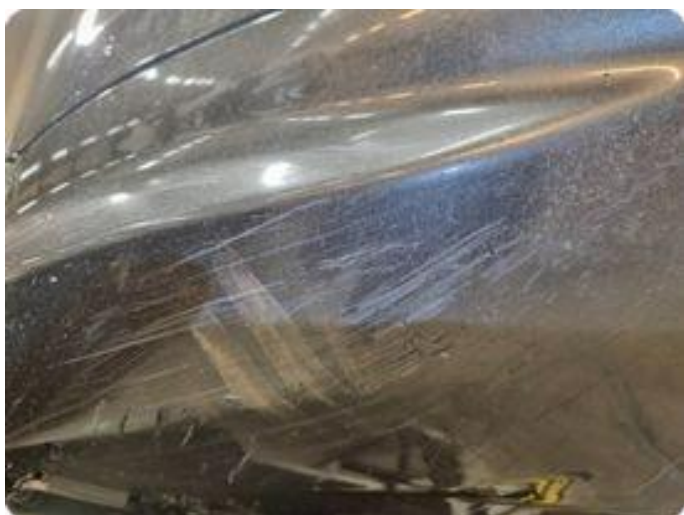
1.2 Øvrige feil/ Riper kunder støtfanger foran
