**PEUGEOT 208 82 HK MANUELL FORHJULSDRIFT**
**TESTDATO: 11.01.2023**
**KODE: 1091985**

**YE95333**

NBF Tilstandsrapport er utarbeidet av Norges Bilbransjeforbund og Forbrukerrådet.

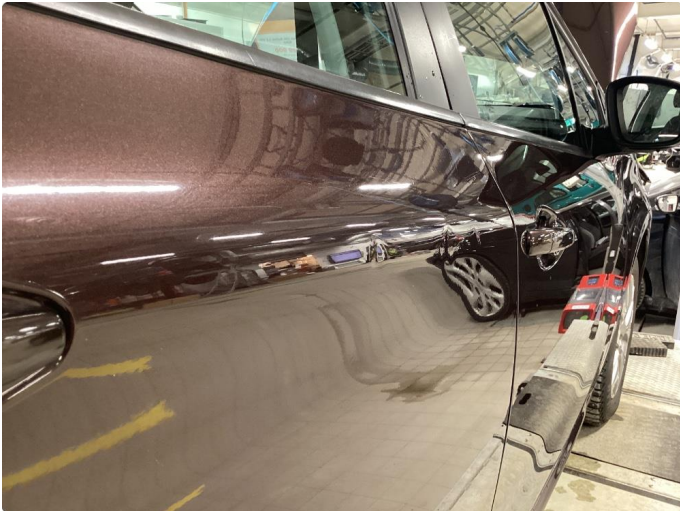
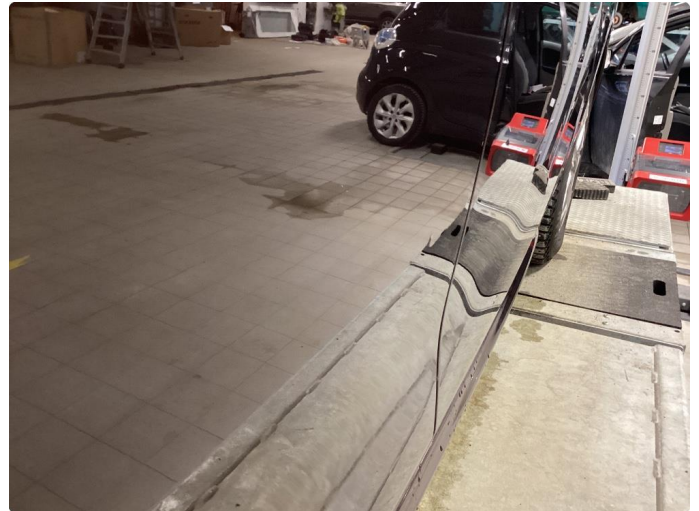
| Punkt | Beskrivelse | Plassering |
|---|---|---|
| 1.1 Dører | Normal slitasje | |

1.1 Normal slitasje

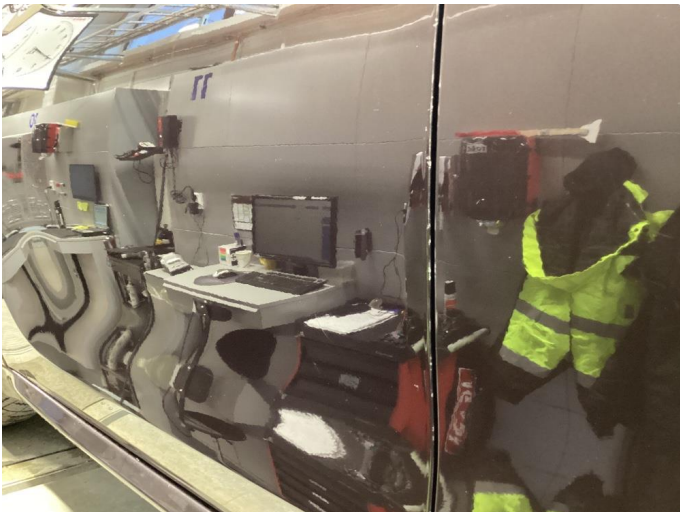
| Punkt | Beskrivelse | Plassering |
|---|---|---|
| 1.2 Dører | Normal slitasje | |

1.2 Normal slitasje

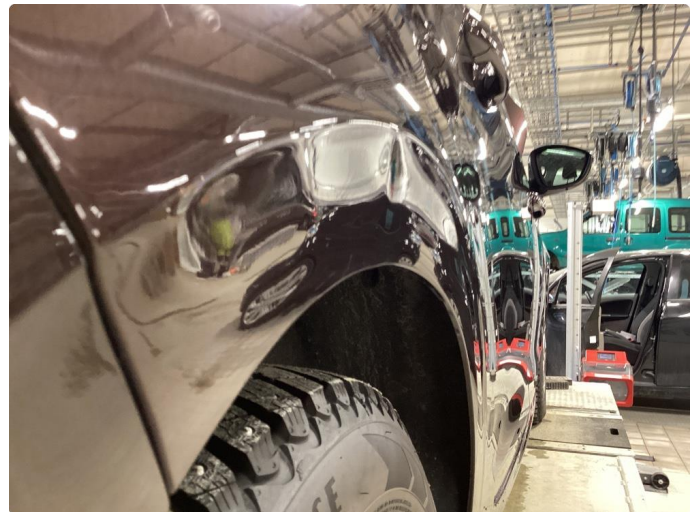
| Punkt | Beskrivelse | Plassering |
|---|---|---|
| 1.3 Skjermer | bulk | |

1.3 Bulk

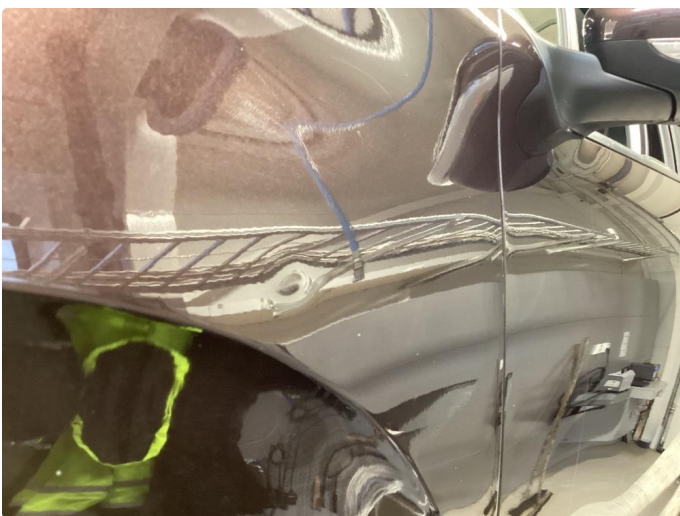
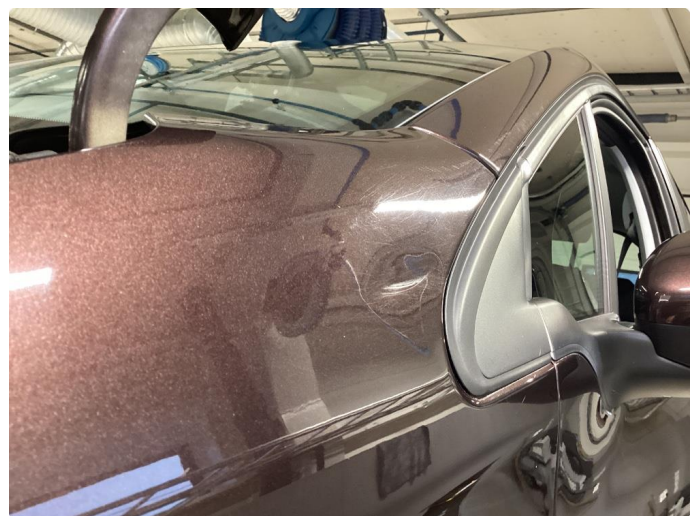
| Punkt | Beskrivelse | Plassering |
|---|---|---|
| 1.4 Skjermer | flere bulker, Normal slitasje | |

1.4 Flere bulker, Normal slitasje

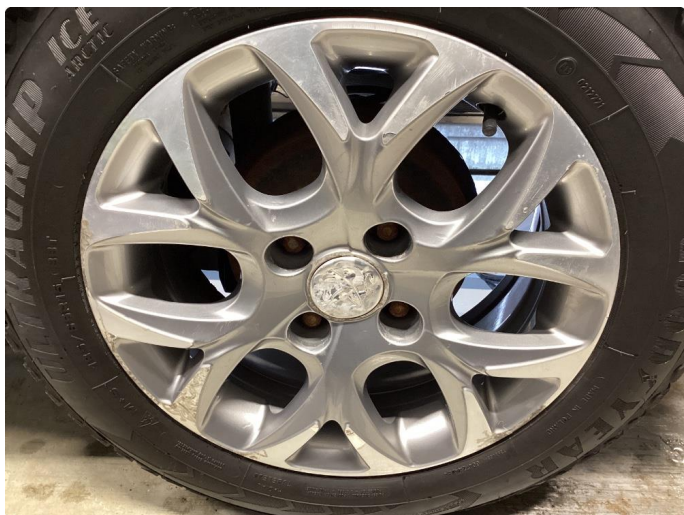
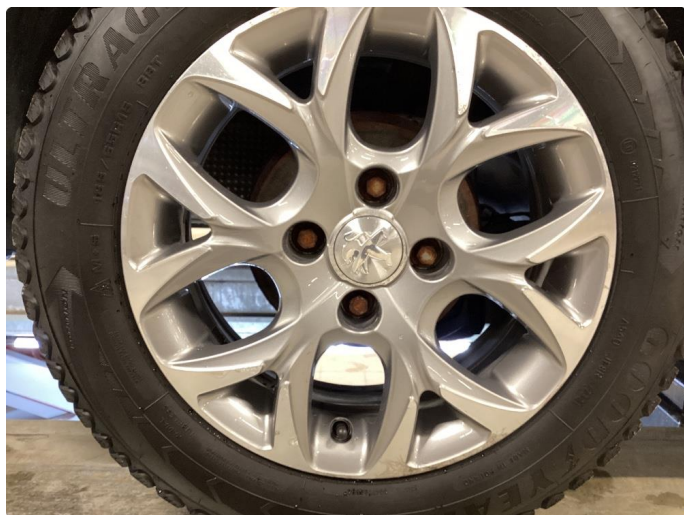
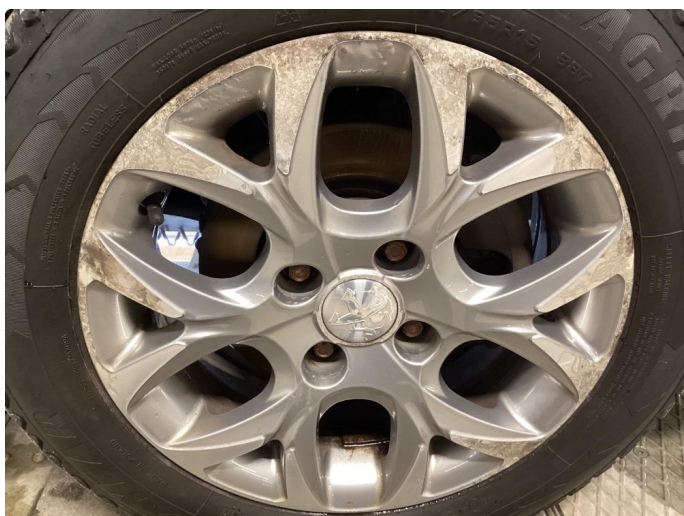
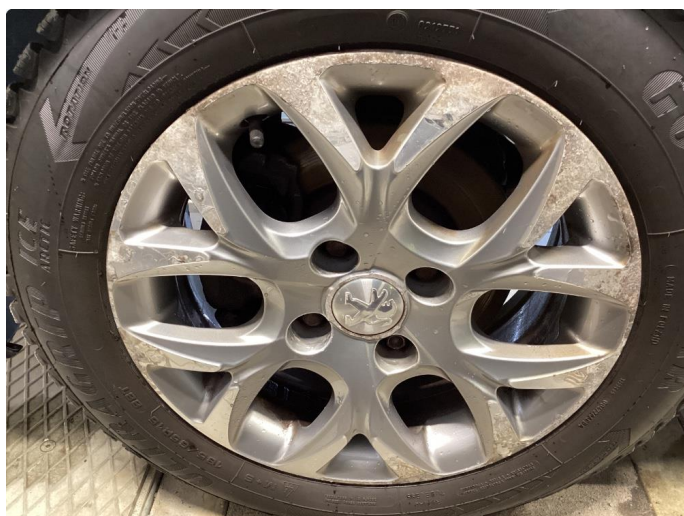
| Punkt | Beskrivelse | Plassering |
|---|---|---|
| 1.5 Dekk/Felger | betydelig oksidering, normal slitasje | |

1.5 Betydelig oksidering, normal slitasje

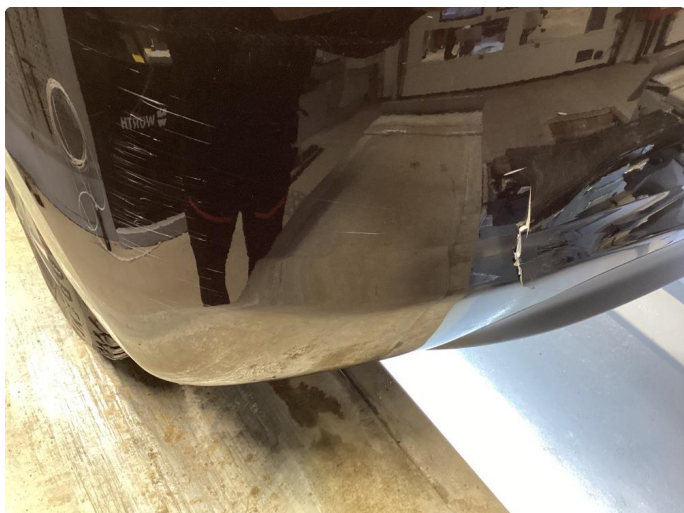
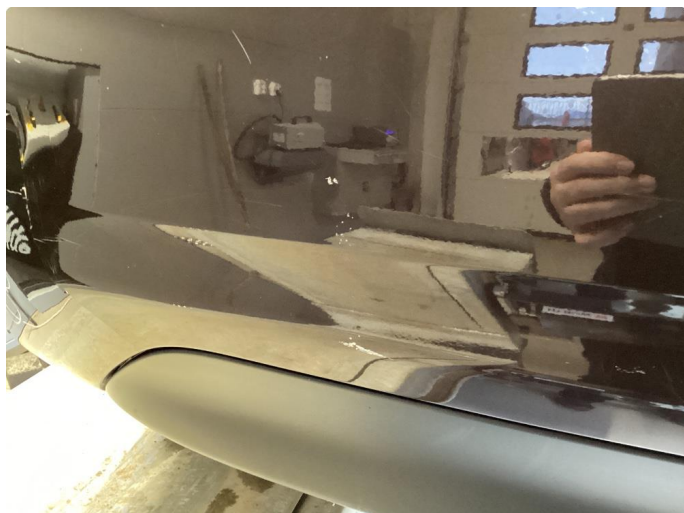
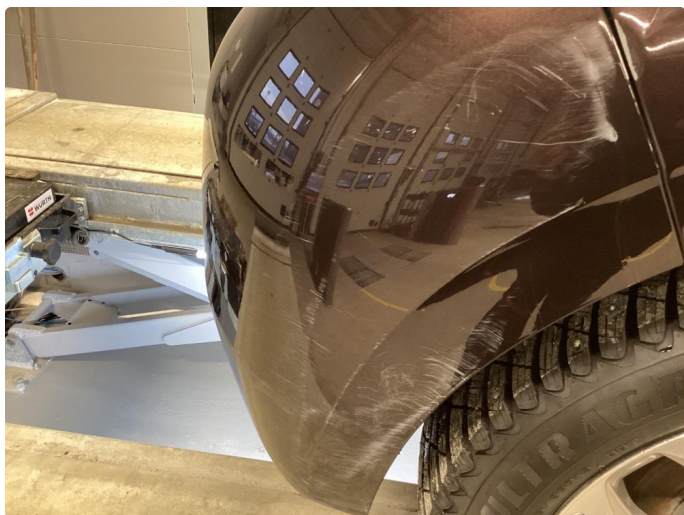
| Punkt | Beskrivelse | Plassering |
|---|---|---|
| 1.6 Støtfanger | skade | |

1.6 Skade

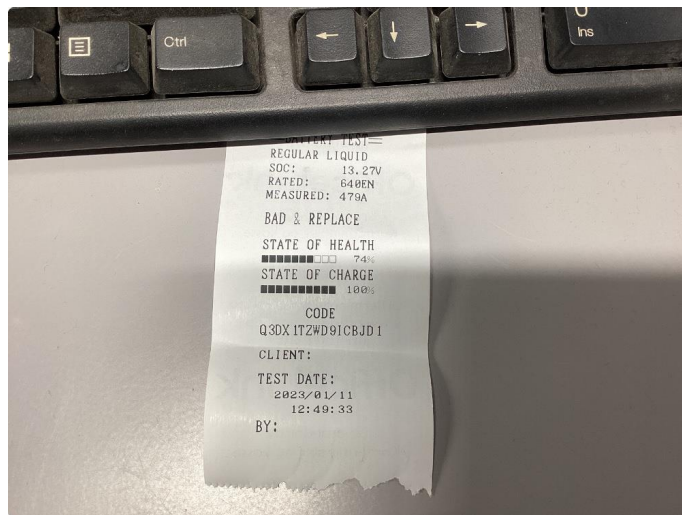
| Punkt | Beskrivelse | Plassering |
|---|---|---|
| 2.1 Batteri(er) | startbatteri - svakt/defekt, utbedres | |

2.1 Startbatteri - svakt/defekt, utbedres

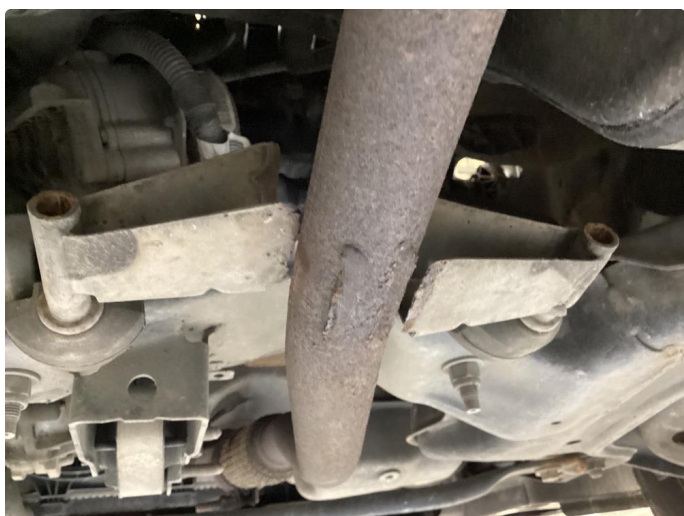
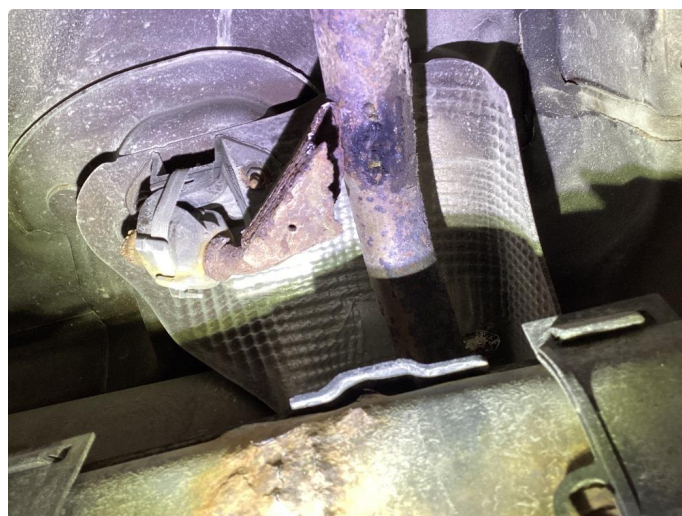
| Punkt | Beskrivelse | Plassering |
|---|---|---|
| 2.2 Eksosanlegg | eksosrør innfestning defekt/mangler, utbedres | |

2.2 Eksosrør innfestning defekt/mangler, utbedres

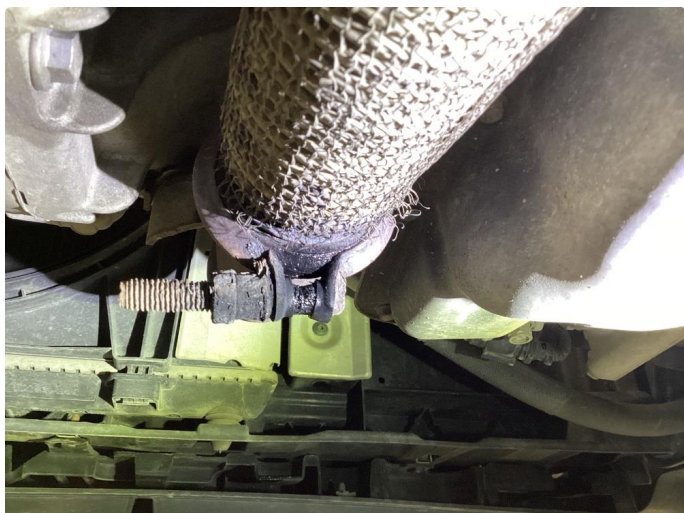
| Punkt | Beskrivelse | Plassering |
|---|---|---|
| 2.3 Eksosanlegg | eksoslekkasje | |

2.3 Eksoslekkasje
