VOLVO V60 120 HK AUTOMAT FORHJULSDRIFT

TESTDATO: 12.01.2023

YE99742

NBF Tilstandsrapport er utarbeidet av Norges Bilbransjeforbund og Forbrukerrådet.

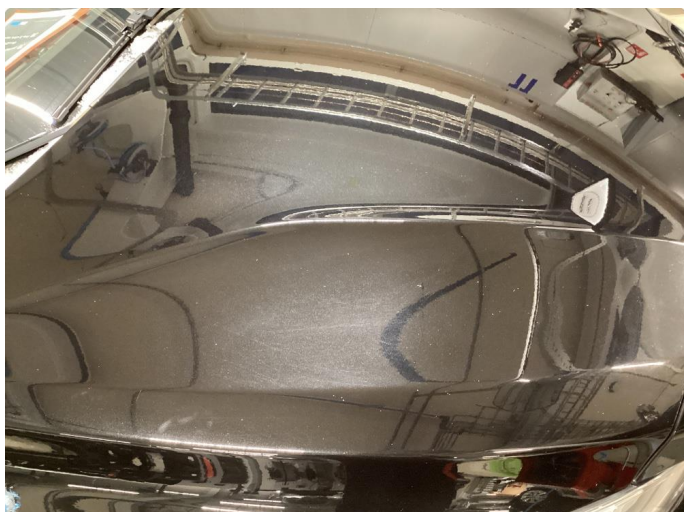
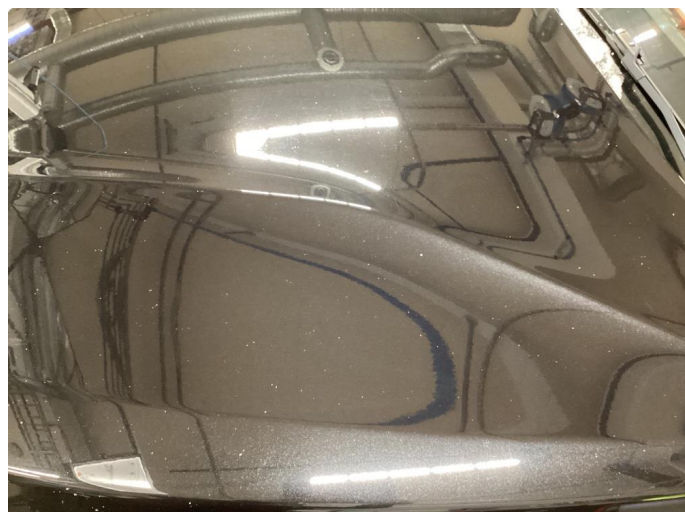
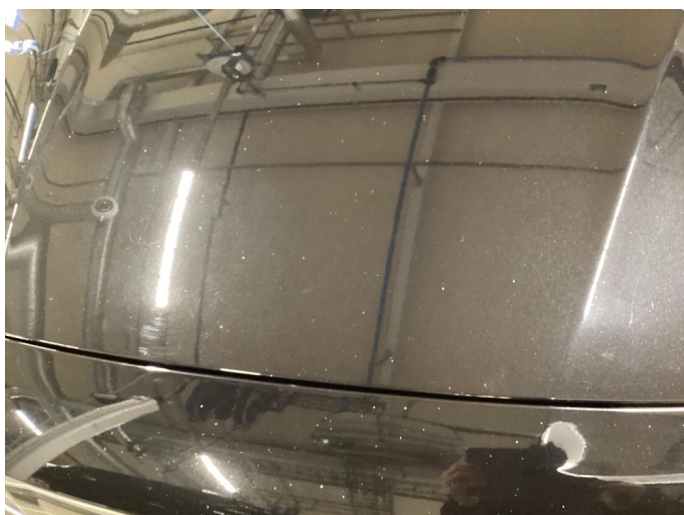
| Punkt | Beskrivelse | Plassering |
|---|---|---|
| 1.1 Panser | steinsprut | |

1.1 Steinsprut

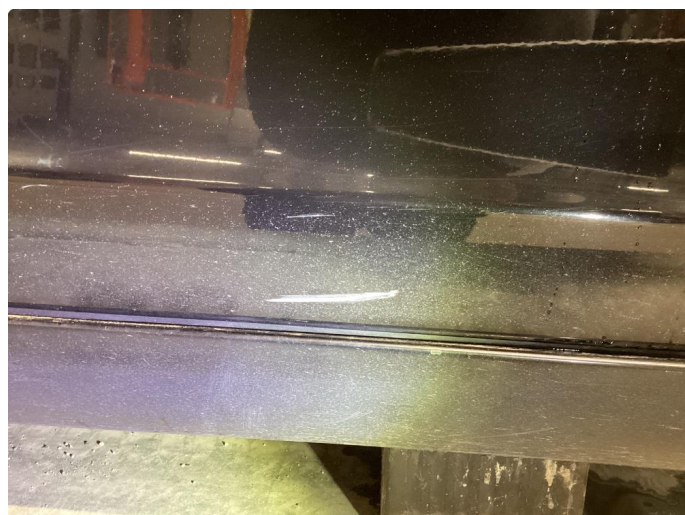
| Punkt | Beskrivelse | Plassering |
|---|---|---|
| 1.2 Dører | ripe ned til grunning | |

1.2 Ripe ned til grunning

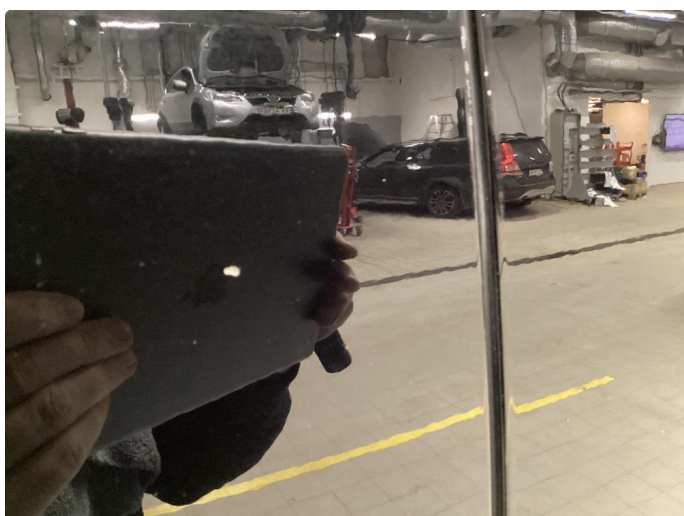
| Punkt | Beskrivelse | Plassering |
|---|---|---|
| 1.3 Dører | steinsprut med rust | |

1.3 Steinsprut med rust

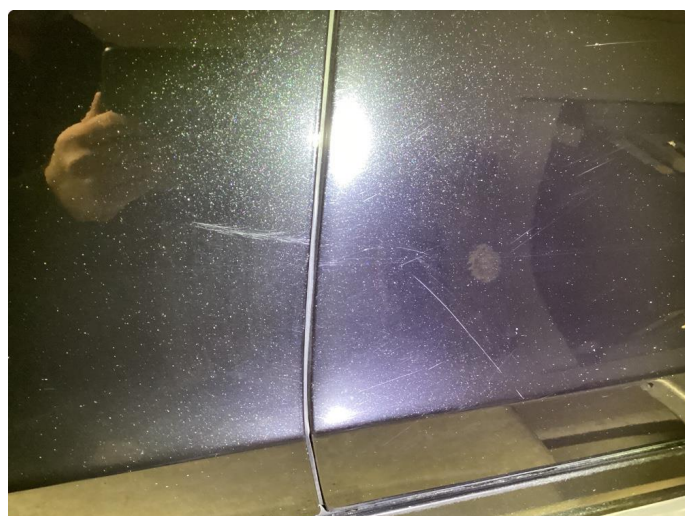
| Punkt | Beskrivelse | Plassering |
|---|---|---|
| 1.4 Dører | riper | |

1.4 Riper

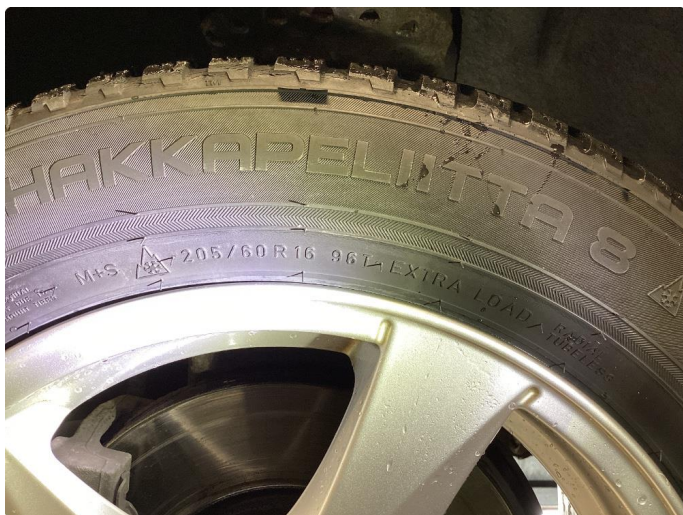
| Punkt | Beskrivelse | Plassering |
|---|---|---|
| 1.6 Dekk/Felger | gamle dekk | |

1.6 Gamle dekk

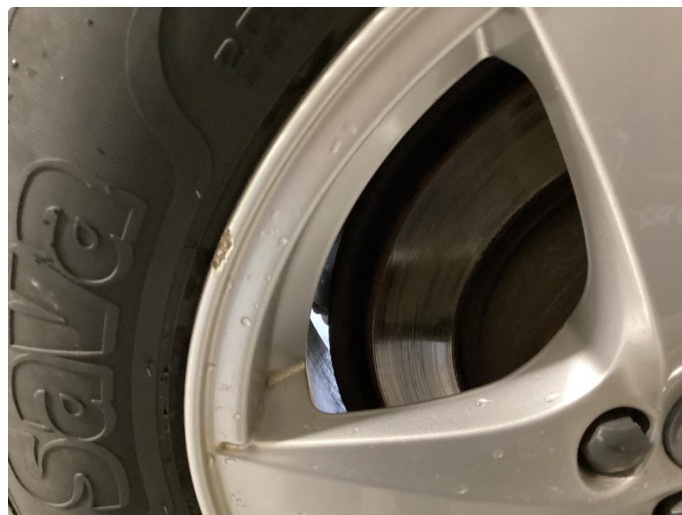
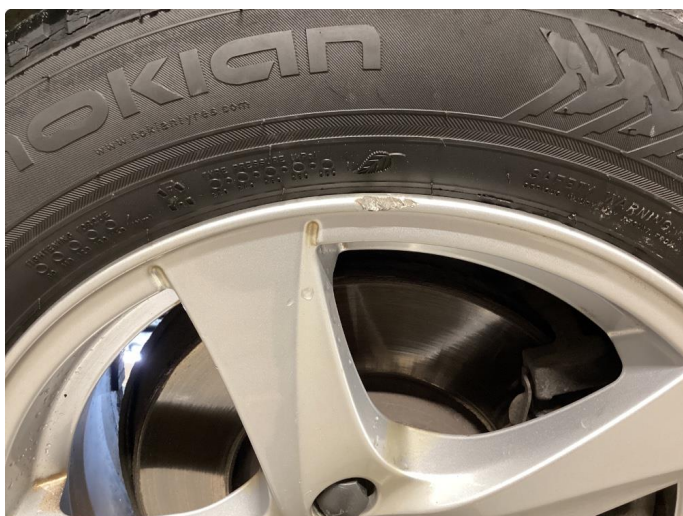
| Punkt | Beskrivelse | Plassering |
|---|---|---|
| 1.7 Dekk/Felger | kantkjørt felg | |

1.7 Kantkjørt felg

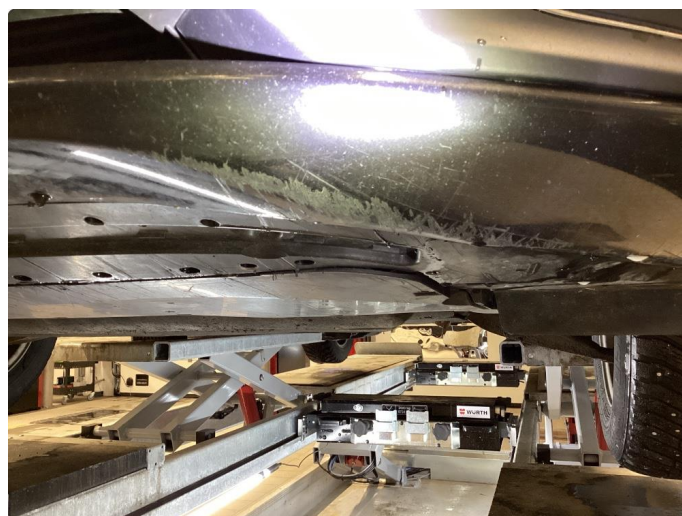
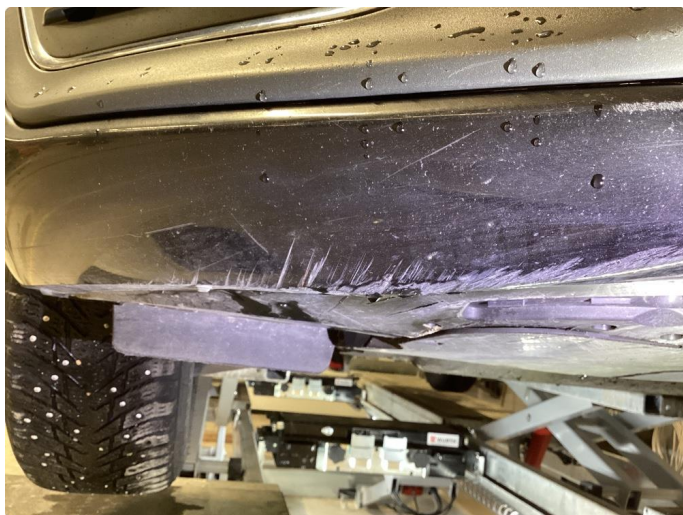
| Punkt | Beskrivelse | Plassering |
|---|---|---|
| 1.9 Støtfanger | skrubbskader underkant | |

1.9 Skrubbskader underkant

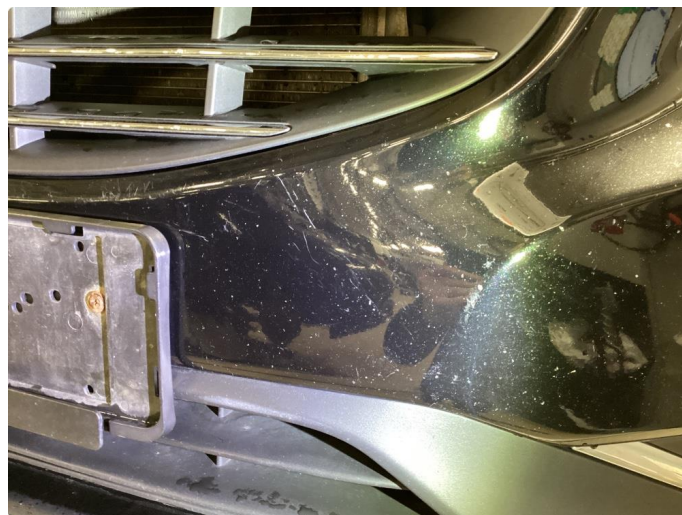
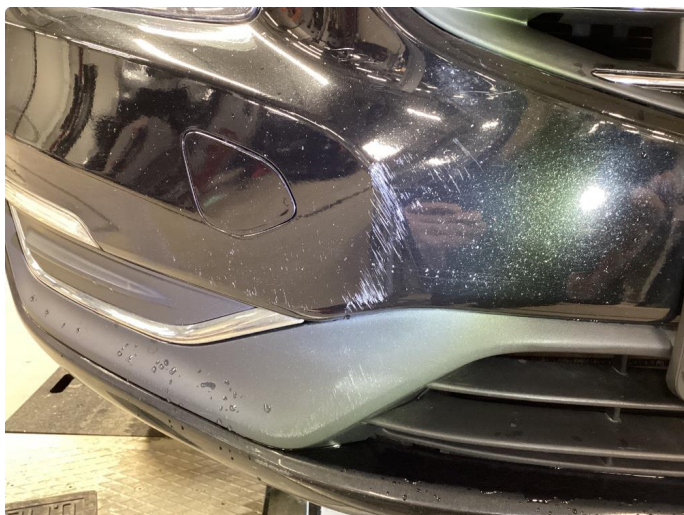
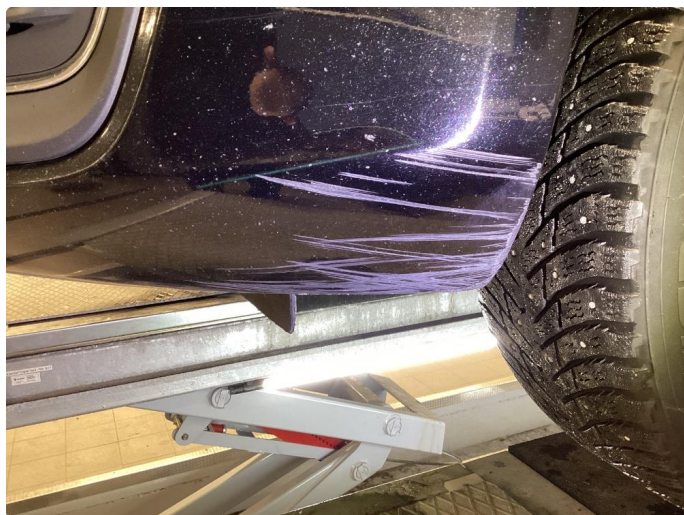
| Punkt | Beskrivelse | Plassering |
|---|---|---|
| 1.10 Støtfanger | ripe(r) | |

1.10 Ripe(r)

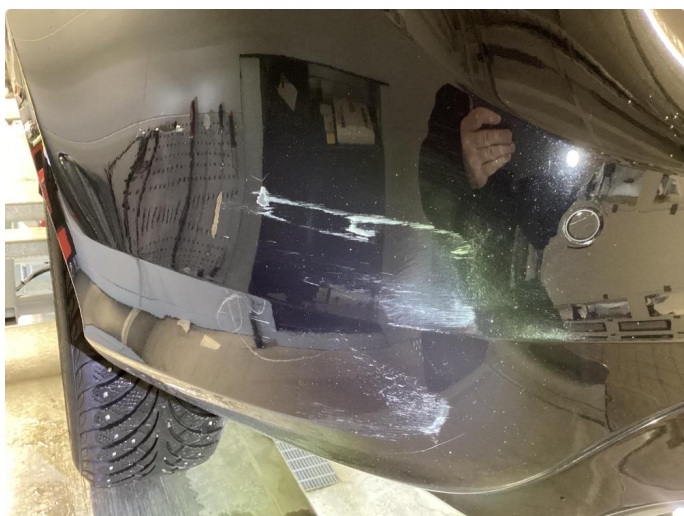
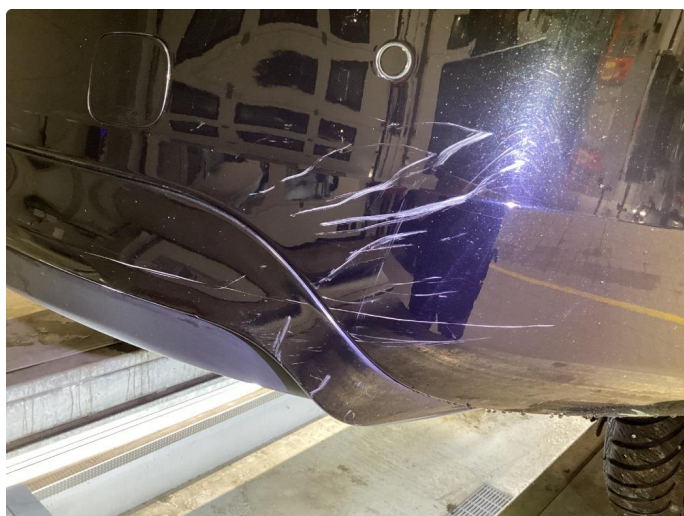
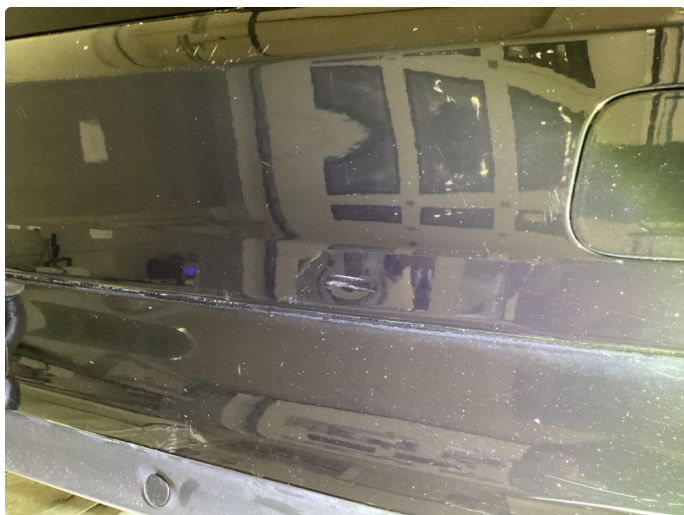
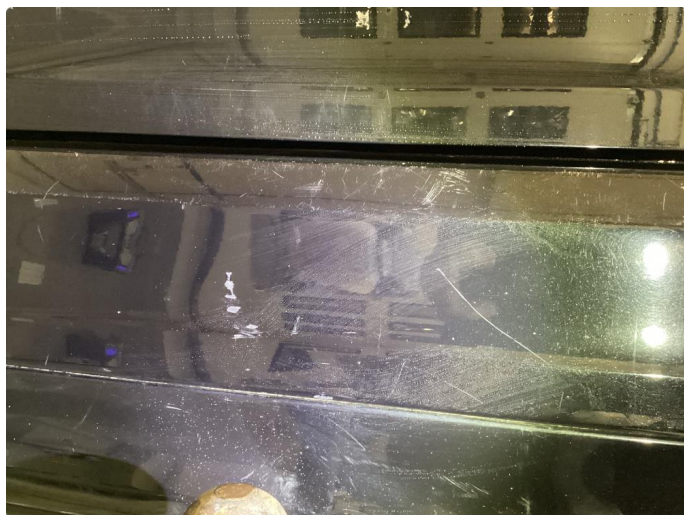
| Punkt | Beskrivelse | Plassering |
|---|---|---|
| 1.11 Støtfanger | ripe(r) ned til grunning | |

1.11 Ripe(r) ned til grunning

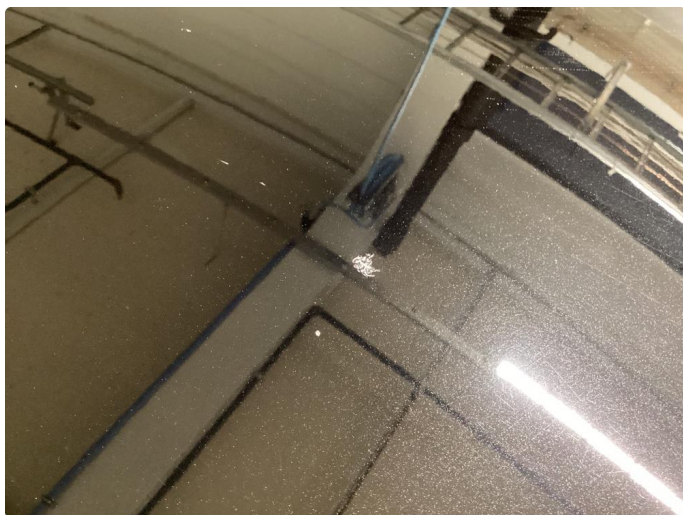
| Punkt | Beskrivelse | Plassering |
|---|---|---|
| 1.12 Tak | øvrig feil | |

1.12 Øvrige feil

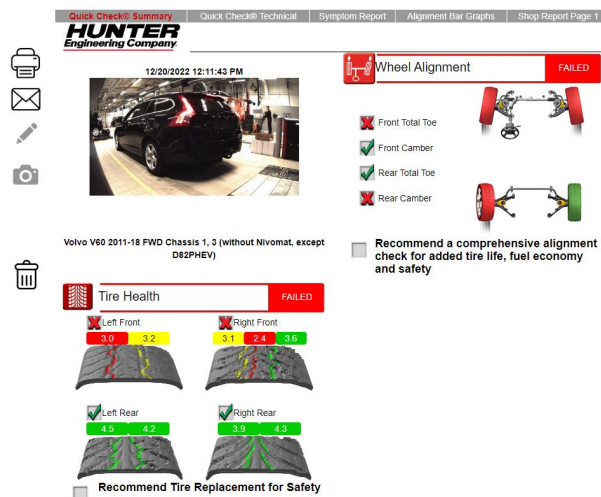
| Punkt | Beskrivelse | Plassering |
|---|---|---|
| 2.1 Forstilling | 4-hjulsmåling/forstillingskontroll - utført | |

2.1 4-hjulsmåling/forstillingskontroll - utført

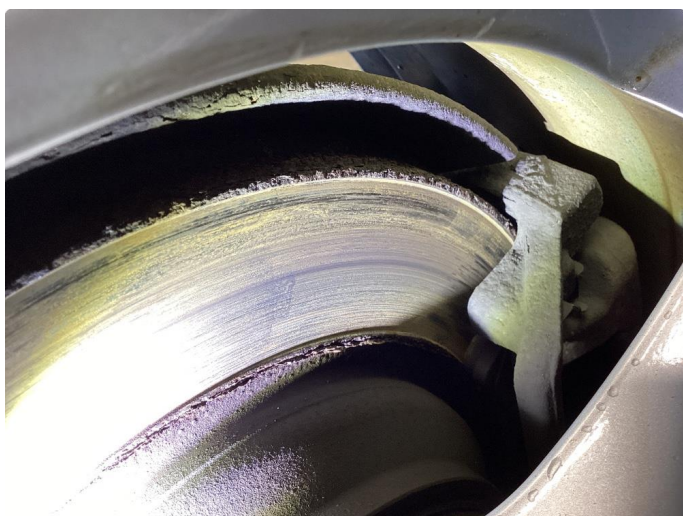
| Punkt | Beskrivelse | Plassering |
|---|---|---|
| 3.1 Skiver | slitte/stor slitekant | |

3.1 Slitte/stor slitekant

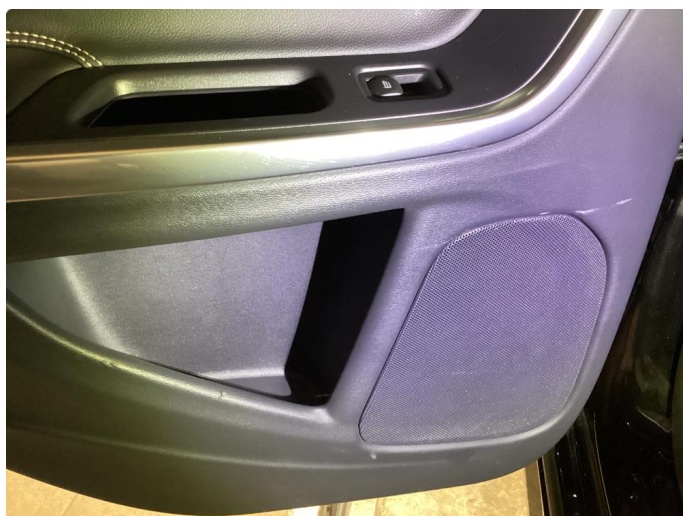
| Punkt | Beskrivelse | Plassering |
|---|---|---|
| 4.1 Dørtrekk | rift | |

4.1 Rift

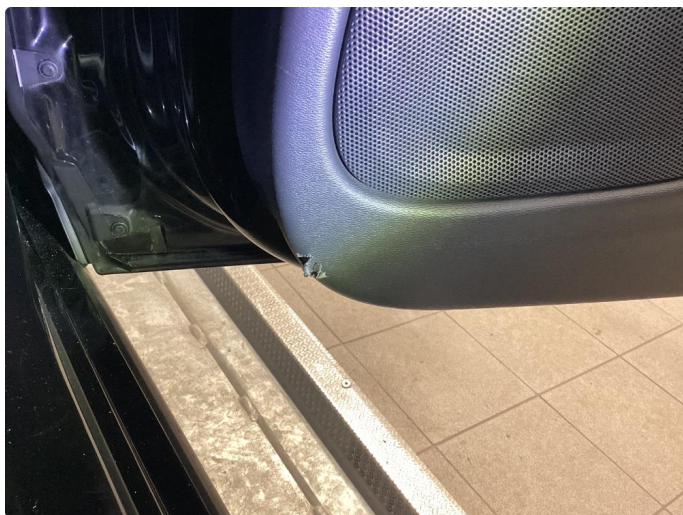
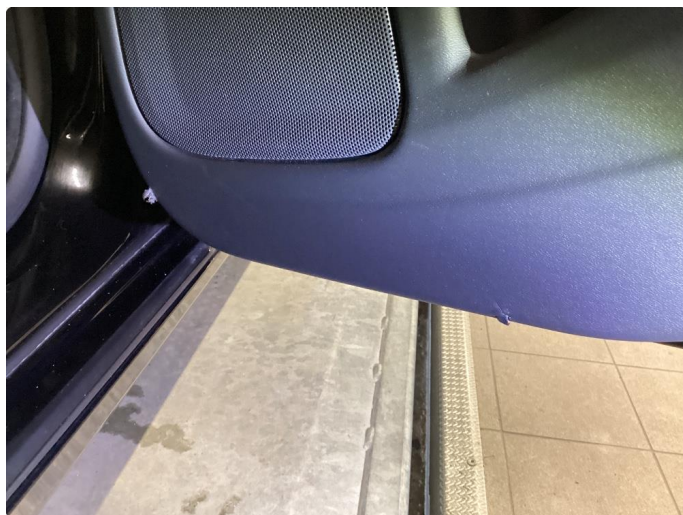
| Punkt | Beskrivelse | Plassering |
|---|---|---|
| 4.2 Dørtrekk | rift | |

4.2 Rift

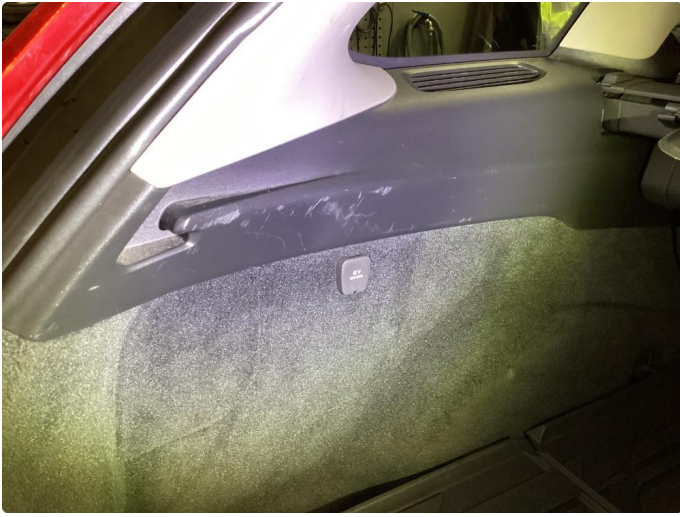
| Punkt | Beskrivelse | Plassering |
|---|---|---|
| 4.3 Deksel | ripe(r) | |

#### 4.3 Ripe(r)
