**LEXUS RX 4X4**
**TESTDATO: 05.01.2023**
**KODE: 1088008**

<b>YF10300</b>	<b>95 469 KM</b>	<b>09.08.2016</b> Førstegang registrert	<b>Bensin/ Batteri</b>
----------------	------------------	--	----------------------------

NBF Tilstandsrapport er utarbeidet av Norges Bilbransjeforbund og Forbrukerrådet.

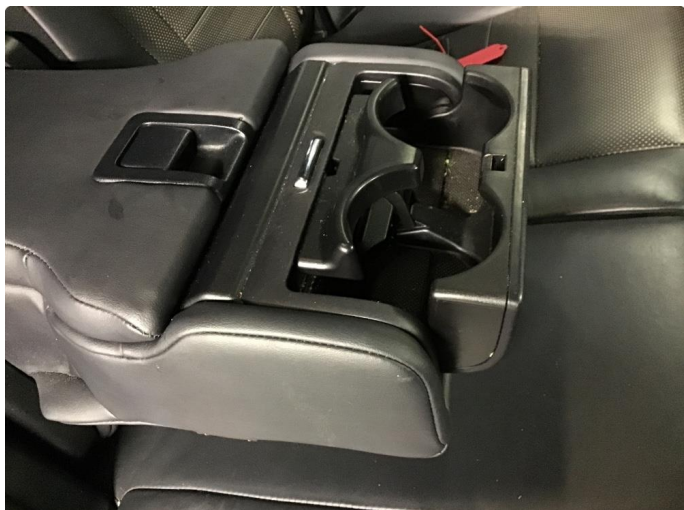
4.1 Defekt koppholder midtre armlen bak.

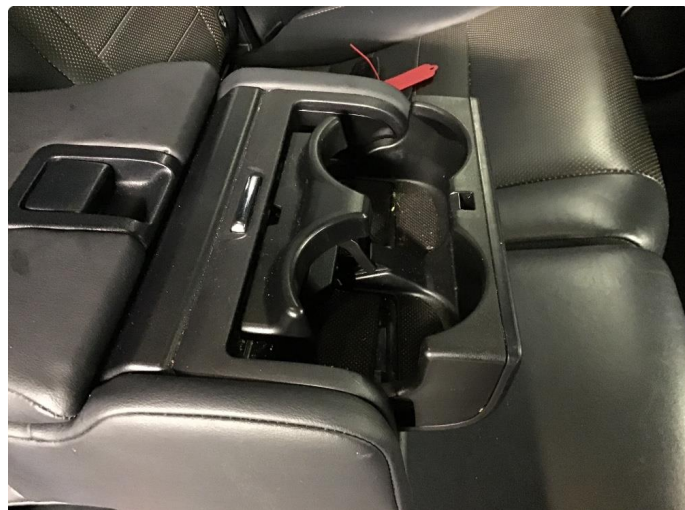
4.1 Defekt koppholder midtre armlen bak.
