OPEL ASTRA 110 HK MANUELL FORHJULSDRIFT
TESTDATO: 02.11.2022 **KODE: 105089**
1

YT72164

NBF Tilstandsrapport er utarbeidet av Norges Bilbransjeforbund og Forbrukerrådet.

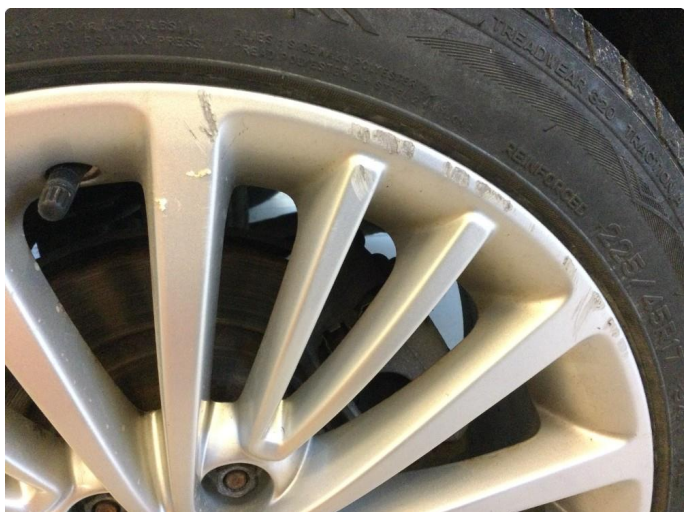
1.5 Skade på felg

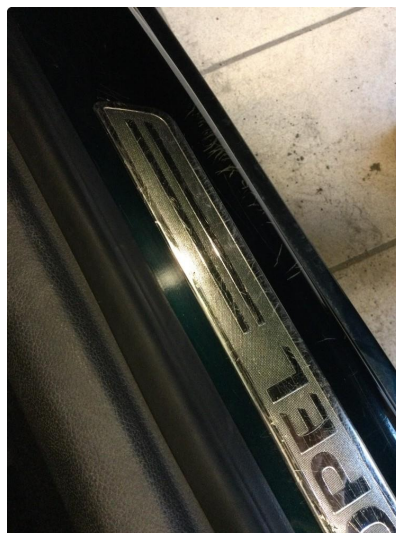
1.7 Slitt innsteg

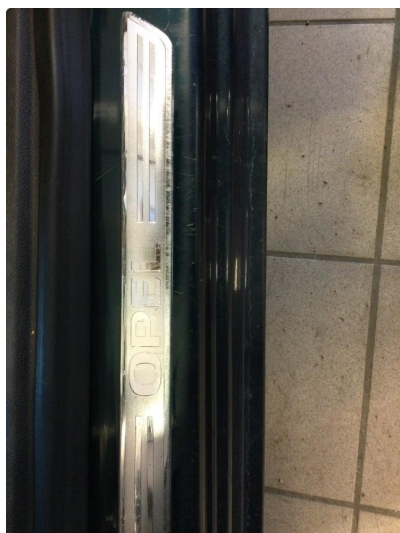
1.7 Slitt innsteg

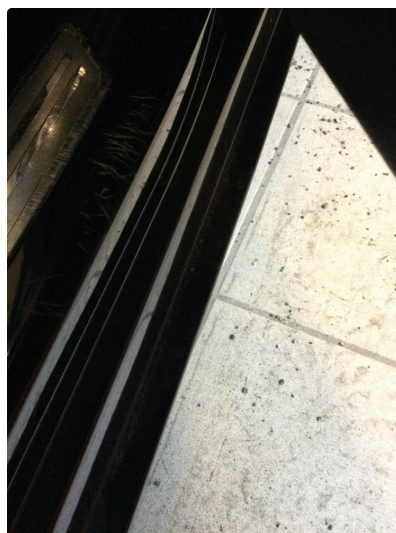
1.7 Slitt innsteg

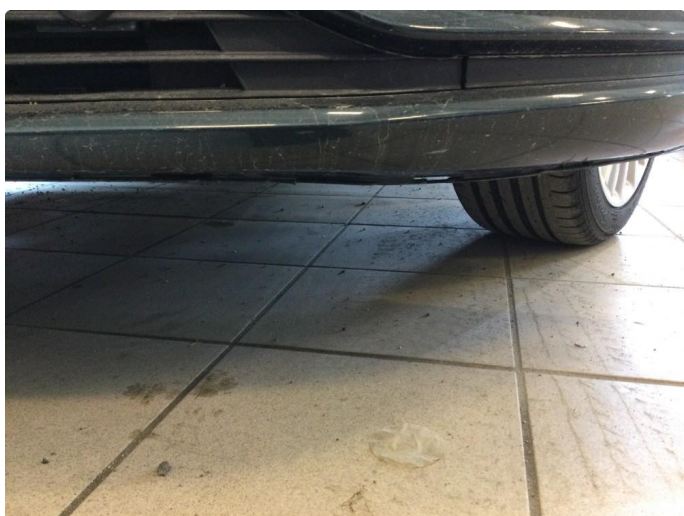
1.8 Spoilerlist mangler

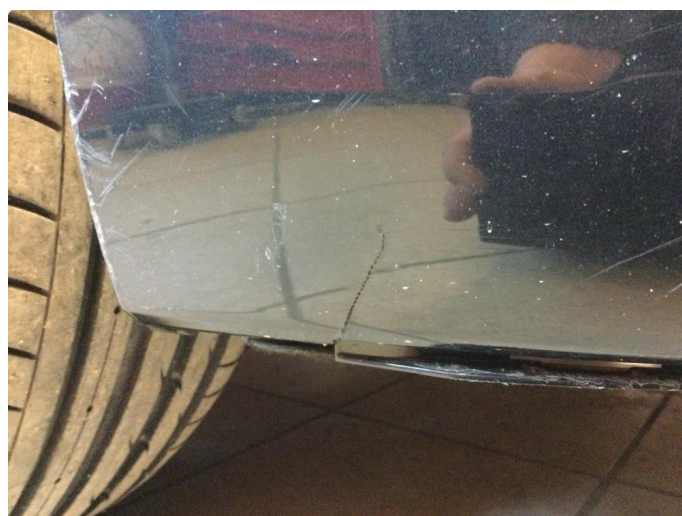
1.9 Sprukket

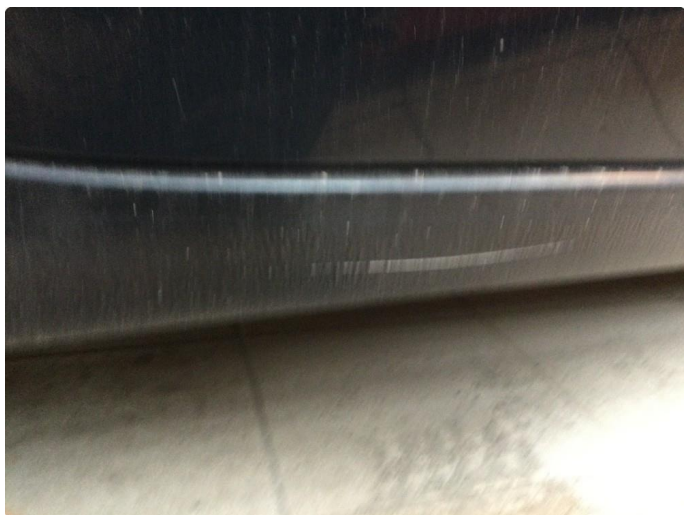
1.10 Ripe(r) ned til grunning

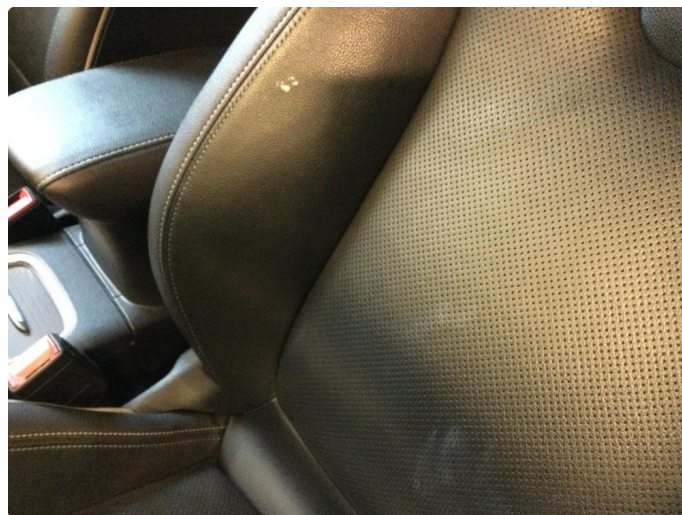
5.1 Skade på setetrekk

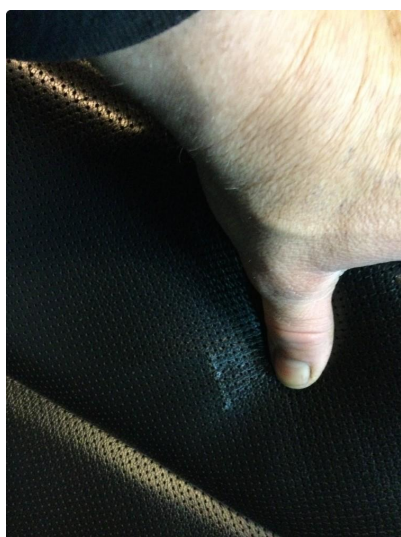
5.1 Skade på setetrekk
