PEUGEOT 5008 SUV 131 HK AUTOMAT FORHJULSDRIFT
TESTDATO: 27.06.2022 KODE: 867416

ZH57492

NBF Tilstandsrapport er utarbeidet av Norges Bilbransjeforbund og Forbrukerrådet.

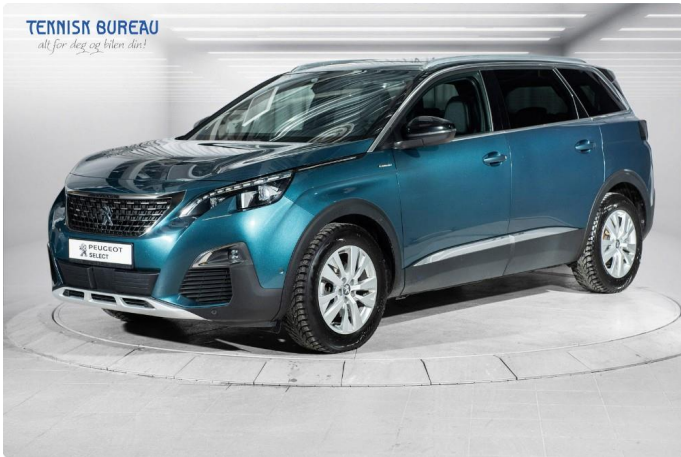
Punkt	Beskrivelse	Plassering
1. EKSTERIØR		
1.1 Dekk/Felger	Noen bruksmerker på felger
