MITSUBISHI OUTLANDER PHEV 4X4
TESTDATO: 26.01.2023
KODE: 1096784

| YA71981 | 29 382 KM | 09.07.2020 Førstegang registrert | Bensin/ Batteri |

NBF Tilstandsrapport er utarbeidet av Norges Bilbransjeforbund og Forbrukerrådet.

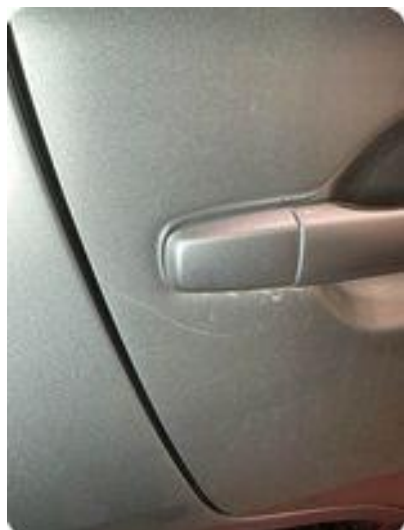
| Punkt | Beskrivelse | Plassering |
|---|---|---|
| 1.1 Dører | Mindre knapt synlige riper | |

1.1 Mindre knapt synlige riper

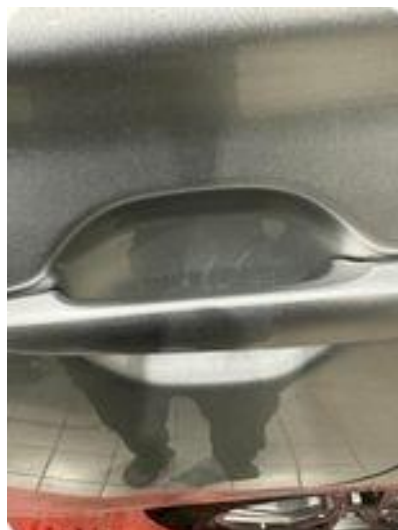
| Punkt | Beskrivelse | Plassering |
|---|---|---|
| 1.2 Dører | Riper/merker bak håndtak | |

1.2 Riper/merker bak håndtak

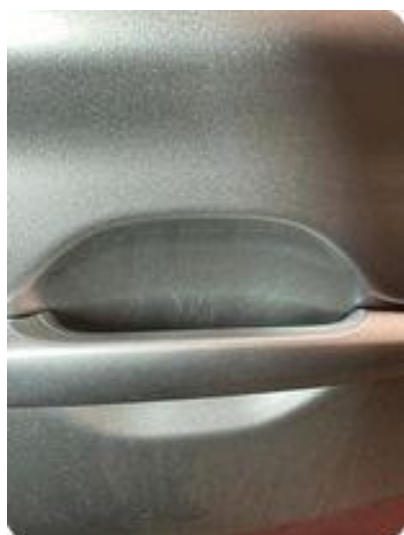
1.2 Riper/merker bak håndtak

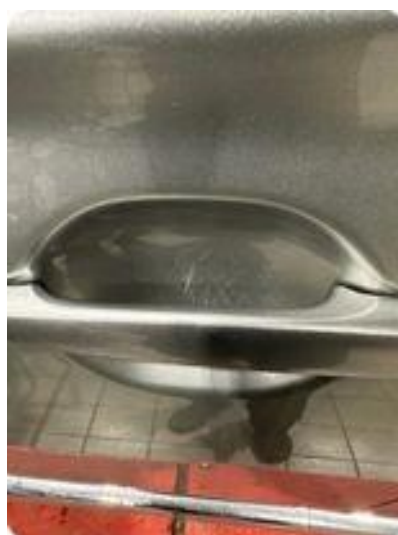
1.2 Riper/merker bak håndtak

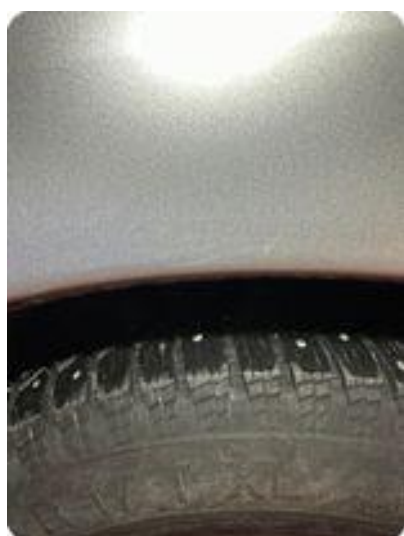
| Punkt | Beskrivelse | Plassering |
|---|---|---|
| 1.3 Skjermer | mindre knapt synlige ripe(r) | |

1.3 Mindre knapt synlige ripe(r)

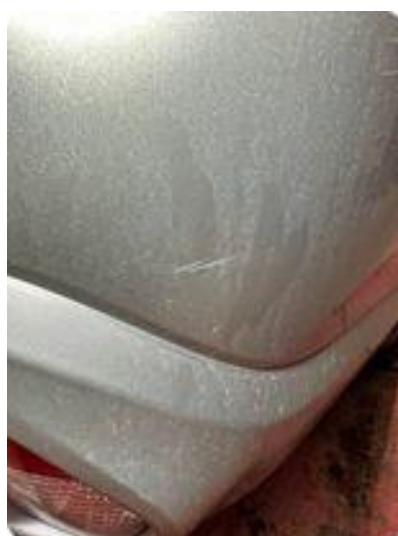
| Punkt | Beskrivelse | Plassering |
|---|---|---|
| 1.4 Støtfanger | Mindre ripe ned til grunning | |

1.4 Mindre ripe ned til grunning
