VOLKSWAGEN GOLF 110 HK AUTOMAT FORHJULSDRIFT

TESTDATO: 26.01.2023

XK27846

NBF Tilstandsrapport er utarbeidet av Norges Bilbransjeforbund og Forbrukerrådet.

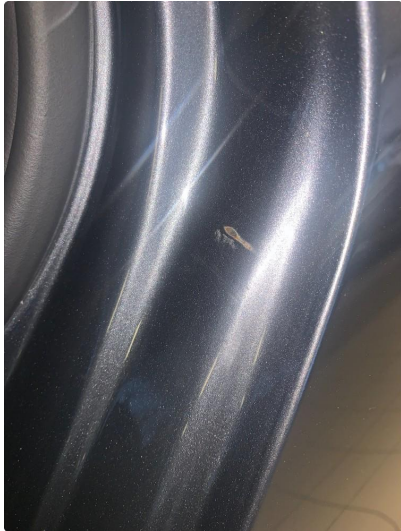
| Punkt | Beskrivelse | Plassering |
|---|---|---|
| 1.1 Dører | riper | |

1.1 Riper

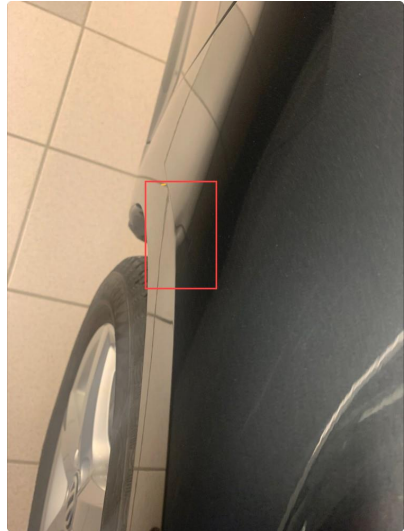
| Punkt | Beskrivelse | Plassering |
|---|---|---|
| 1.2 Skjermer | bulk | |

1.2 Bulk

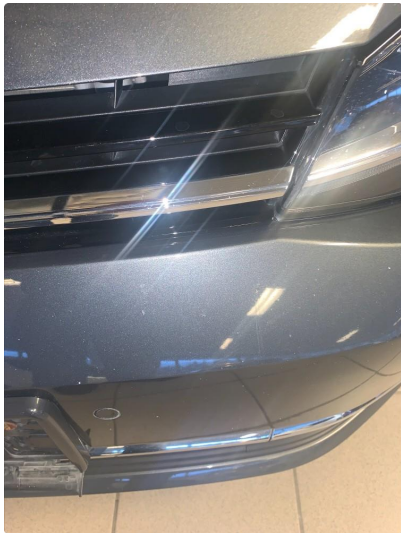
| Punkt | Beskrivelse | Plassering |
|---|---|---|
| 1.3 Støtfanger | steinsprut | |

1.3 Steinsprut

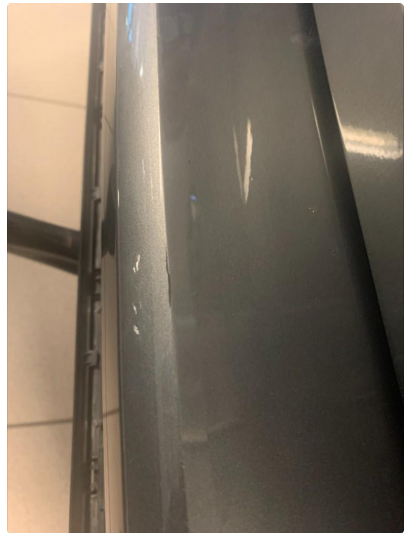
| Punkt | Beskrivelse | Plassering |
|---|---|---|
| 1.4 Støtfanger | ripe(r) | |

1.4 Ripe(r)
