**TOYOTA PROACE 95 HK MANUELL FORHJULSDRIFT**
**TESTDATO: 29.11.2022**
**KODE: 1068325**

<b>YF15359</b>

NBF Tilstandsrapport er utarbeidet av Norges Bilbransjeforbund og Forbrukerrådet.

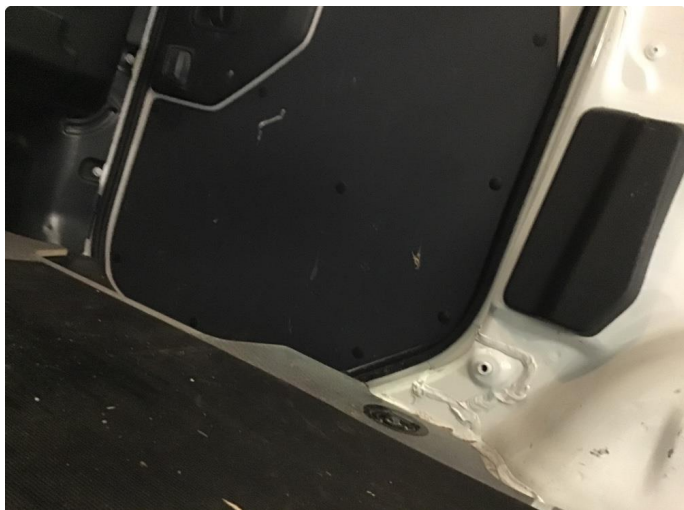
3.1 Noe brukt slitasje i varerom.

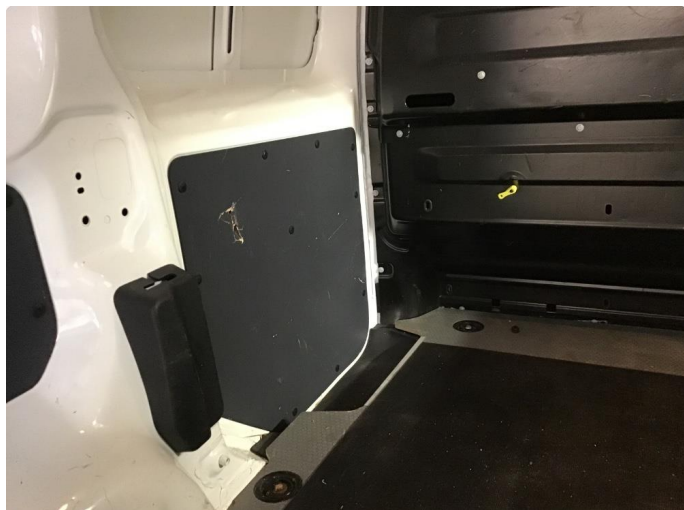
3.1 Noe brukt slitasje i varerom.
