FORD MUSTANG MACH-E 4X4
TESTDATO: 11.01.2023
KODE: 1077483

IM52940

NBF Tilstandsrapport er utarbeidet av Norges Bilbransjeforbund og Forbrukerrådet.

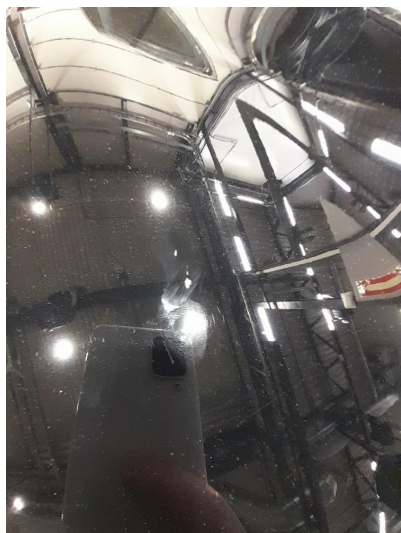
1.2 Normale bruksmerke

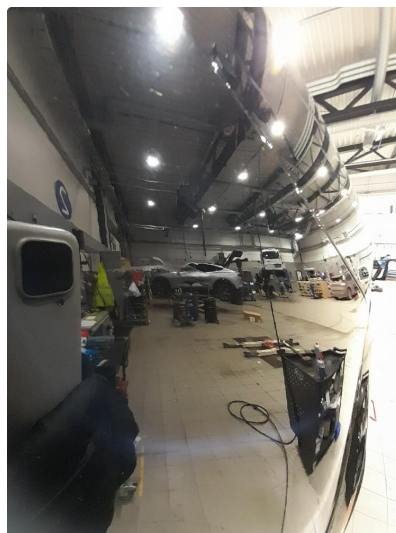
1.7 Mindre ripe(r) knapt synlig , steinsprut og skrubbskade underkant
