**PORSCHE PANAMERA 4X4**
**TESTDATO: 07.09.2022**
**KODE: 1016694**

<b>ZH54692</b>	<b>70 000 KM</b>	<b>20.12.2018</b> Førstegang registrert	<b>Bensin/ Batteri</b>
----------------	------------------	--	----------------------------

<b>CHASSISNR:</b> WP0ZZZ97ZJL148087	<b>BRUKTIMPORT:</b> Nei
<b>KJØRETØY:</b> Personbil	<b>FRIST FOR PKK:</b> 28.02.2024

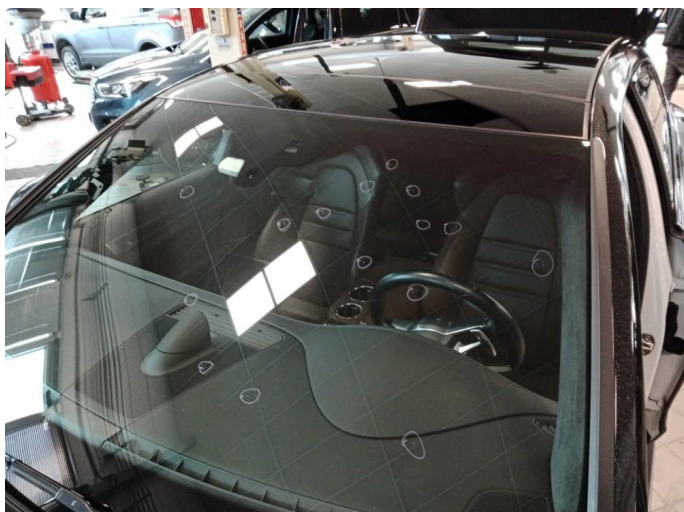
1.2 Noe steinsprut frontrute

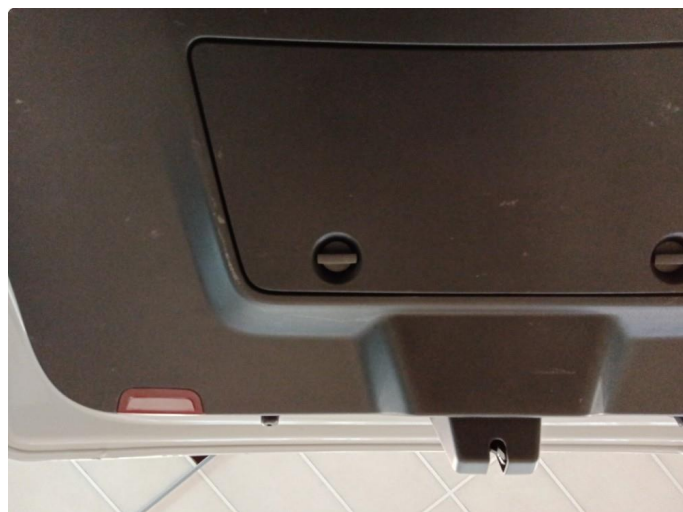
2.1 Bruksmerker på innvendig deksel bakluke

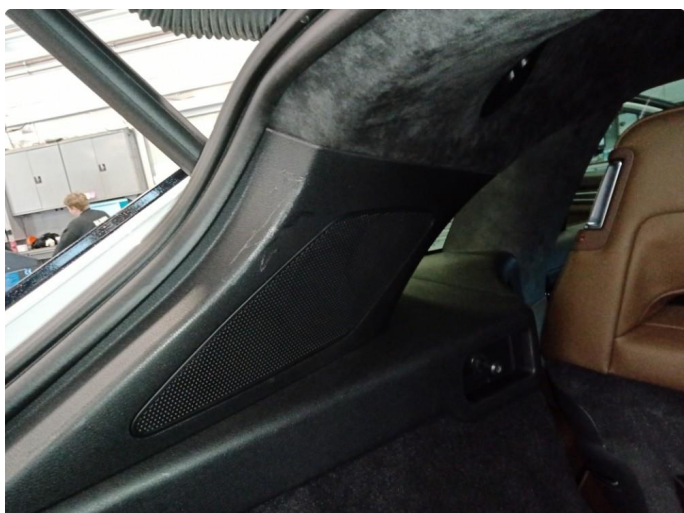
2.3 Bruksmerker i bagasjerom

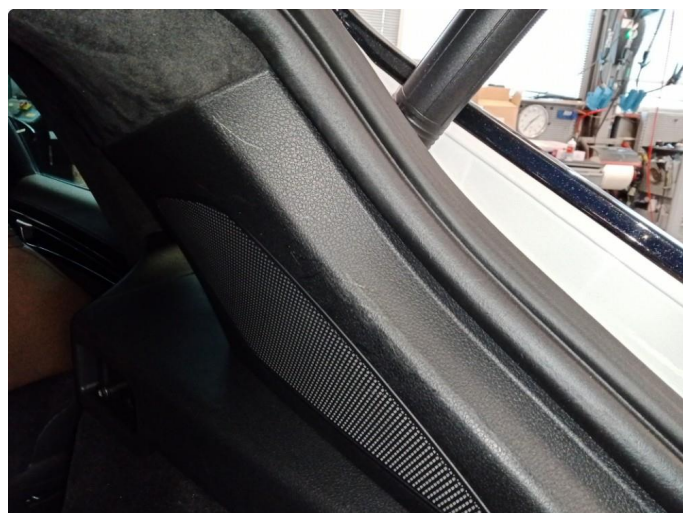
2.3 Bruksmerker i bagasjerom
