# Lilletorgnes 58

# SALGSOPPGAVE INNHold

## Nøkkelopplysninger Lilletorgnes 58

Gnr 101 bnr 11 i Brønnøy kommune

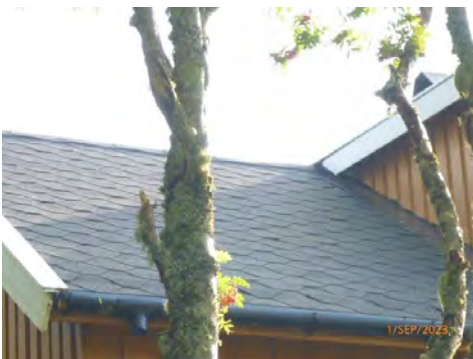
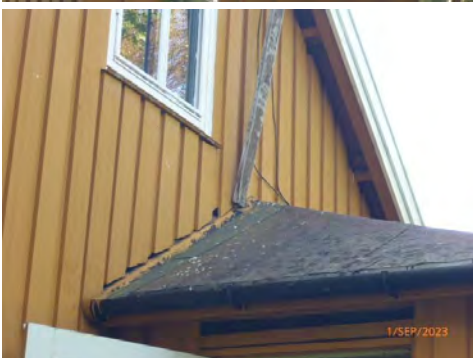
**Taktekking**

Taktekkingen på hovedtaket er av pappshingel. Det er papptekking på tilbygget og over vf. Taket er besiktiget fra taknivå.

- Mer enn halvparten av forventet brukstid er passert på taktekkingen.
- Mer enn halvparten av forventet brukstid er passert på undertak.

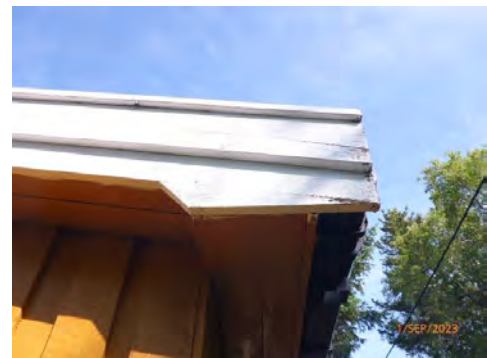
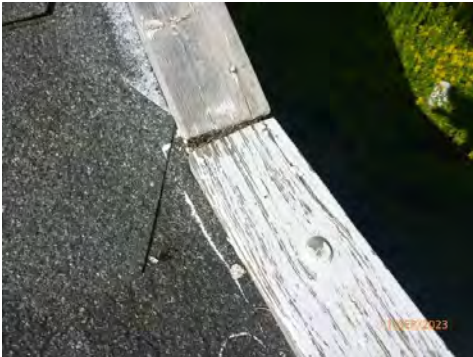
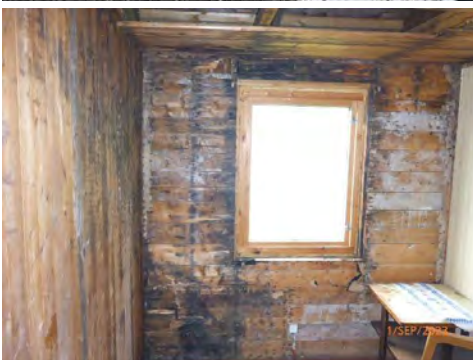
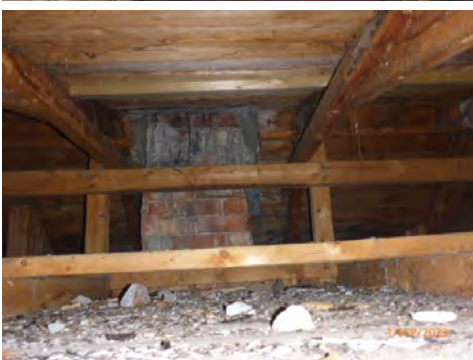
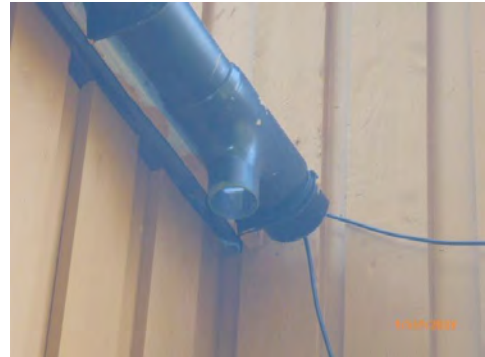
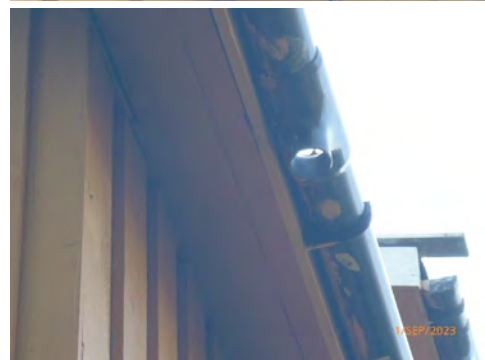
**Vindskier og takskade**

Vindskier og vannbord i tre, variert kvalitet. Omfattende skade i tak/vegg på loft.

- Det er påvist råteskader.

Det finnes råte i endeved på noen vindskier. Omfanget av skade/lekkasje i taket er ukjent.

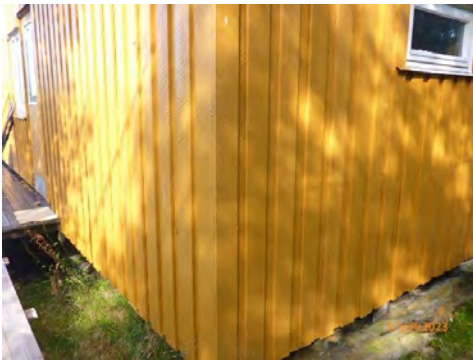
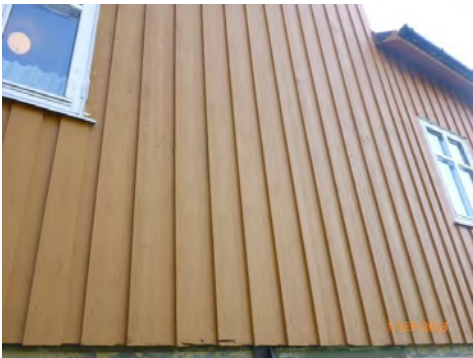
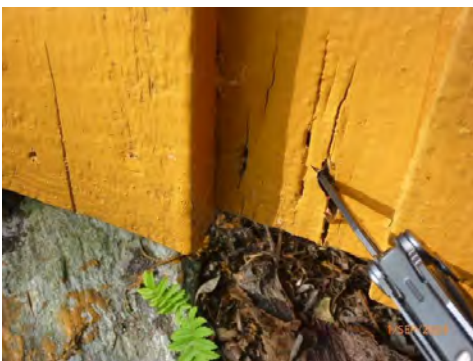
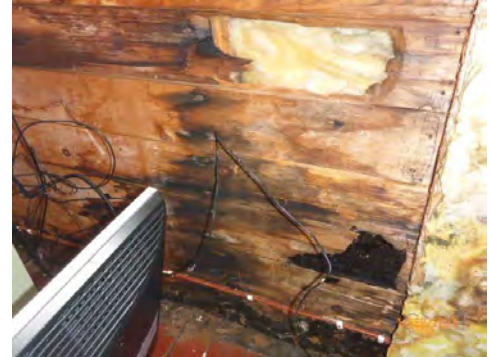
Veggene har bindingsverkskonstruksjon fra byggeår. Fasade/kledning har stående bordkledning. Kledning av variert kvalitet og opprinnelse. Raftkasser ikke avsluttet mot kledning.

- Det er påvist spredte råteskader i bordkledningen.
- Det er påvist råteskader i veggkonstruksjonen.

- Råteskadet trekledning må skiftes ut.
- Konstruksjonene må sikres mot råte, sopp og skadedyr.
- Råteskadede konstruksjoner må skiftes ut.

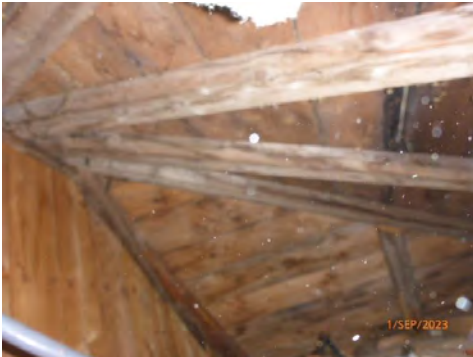
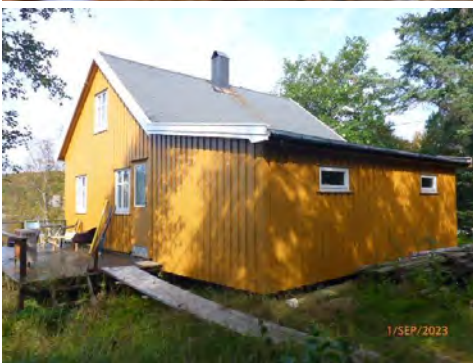
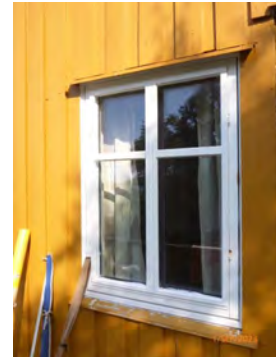
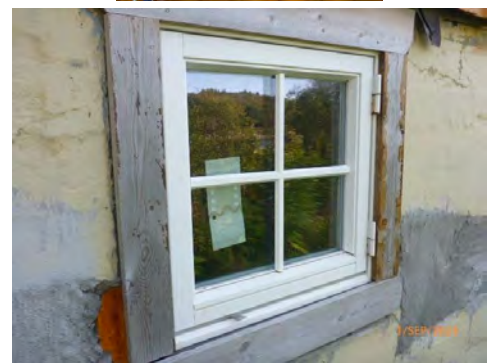
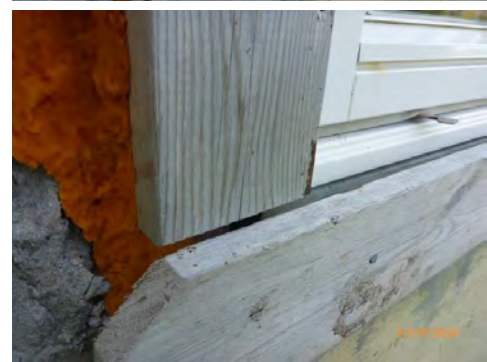
- Det er påvist fuktskjolder/skader i takkonstruksjonen.
- Konstruksjonene har omfattende skjevheter.
- Det er påvist fukt/råteskader i takkonstruksjonen.
- Det er ingen lufting i konstruksjonen.
- Det er begrenset/dårlig ventilering av takkonstruksjonen.

Ikke adkomst for kontroll av skråtaket på tilbygget. Ingen lufting av tak over vf. Etablert skade på hovedtaket ved takopplett.

- Det må gjøres nærmere undersøkelser.
- De påviste skader må utbedres.

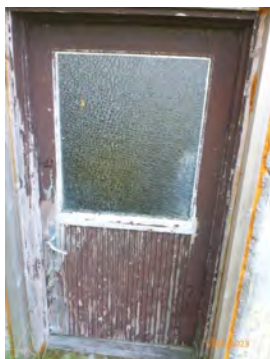
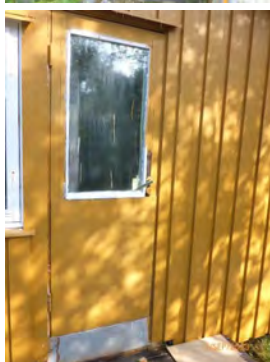
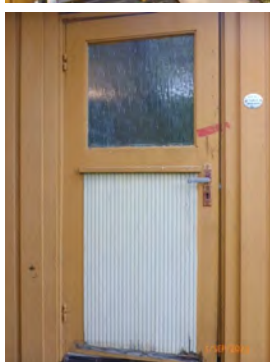
Bygningen har malte tredører, variert opprinnelse.

- Dører har råteskader.

- Råteskadede dører må skiftes ut.

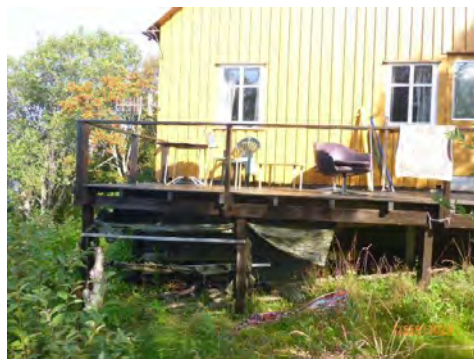
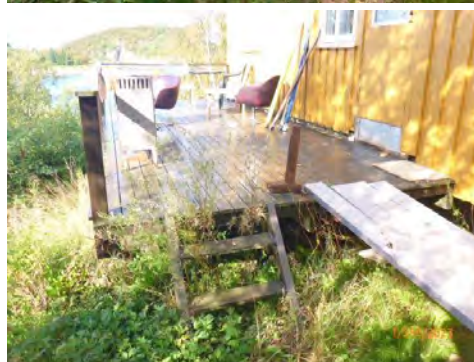
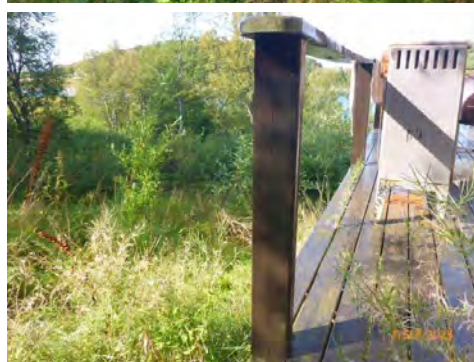
Altan i sør oppført i tre. Denne er ca. 16,5 m<sup>2</sup>.

- Åpninger i rekkverk er ikke i henhold til krav i dagens forskrifter.
- Det er ikke montert rekkverk.

- Rekkverk må monteres for å lukke avviket.

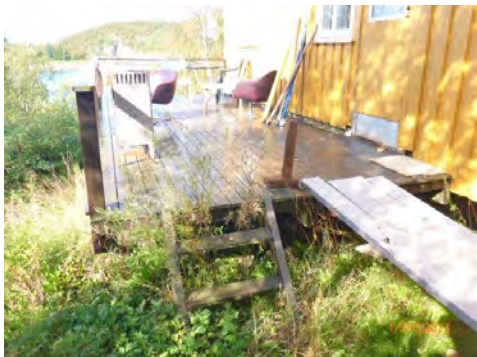
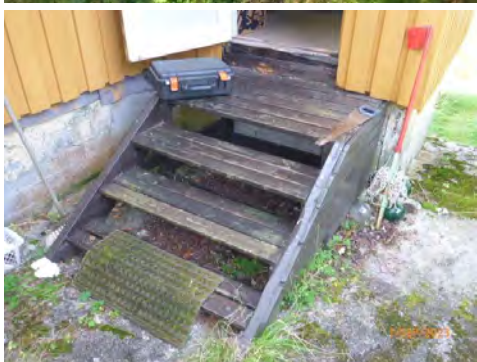
Plassbygget trapp ved hovedinngang, ikke bygget trapp til altan.

- Det er ikke montert rekkverk.

- Rekkverk må monteres for å lukke avviket.

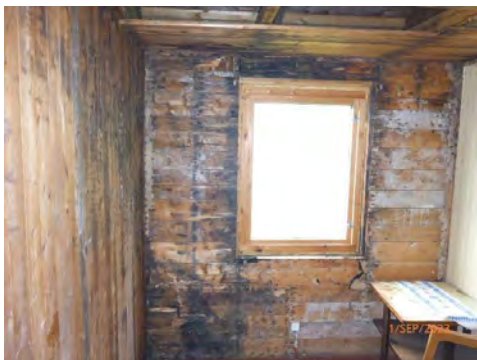
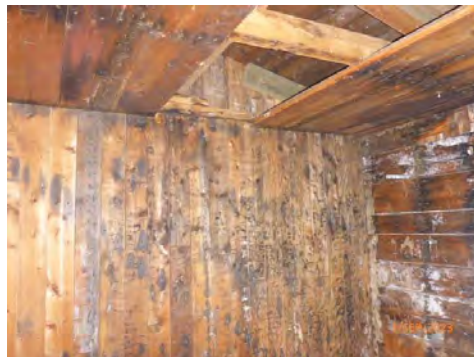
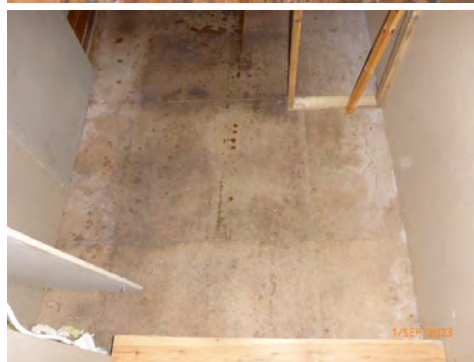
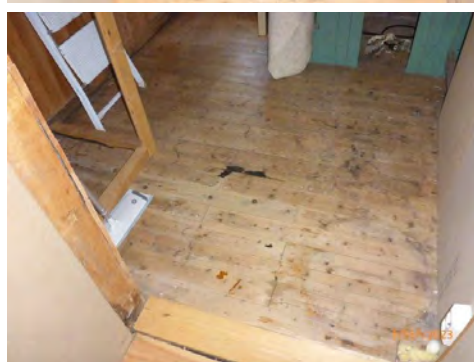
Innvendig er det gulv av furu og beleg. Veggene har tapet, trepanel og malte plater. Innvendige tak har malte plater, trepanel og himlingsplater. Innvendige overflater av variert opprinnelse. Innvendige overflater er gjenstand for fornying ved jevne intervaller. Større oppussings og renoveringsarbeider må påregnes.

- Det er stedvis påvist synlige skader på overflater.
- Overflater har en del slitasjegrad utover det en kan forvente.

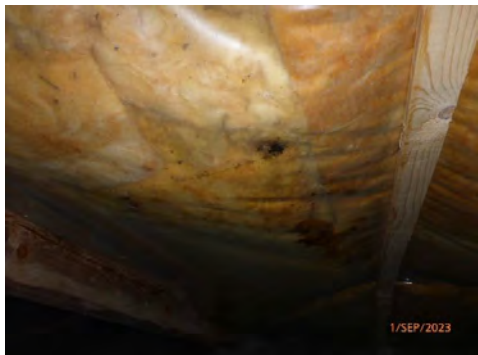
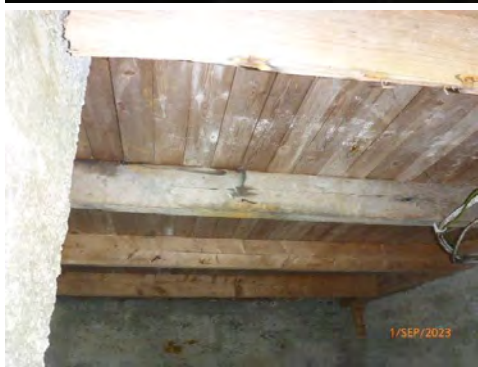
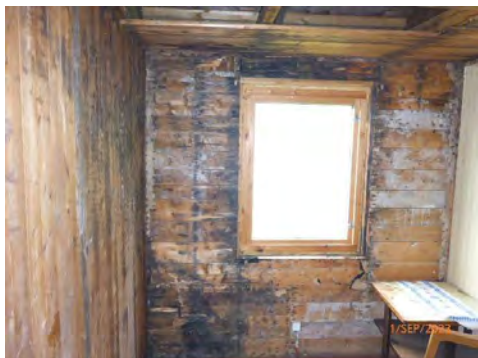
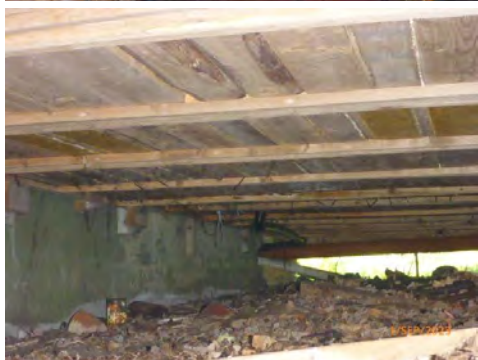
Etasjeskiller er av trebjelkelag. Etterisolert mot krypkjeller, plast på feil side. Spor etter mus. Etasjeskille i tre mot loft. Bjelkelag i tre under utbygget.

- Det er påvist fuktskader i etasjeskiller
  - Målt høydeforskjell på over 30 mm gjennom hele rommet.
- Tilstandsgrad 3 gis med bakgrunn i standardens krav til godkjente måleavvik.
- Det er registrert symptom på sopp/råte.

- Nye bjelker må settes inn.
- Råteskadet treverk må skiftes.
- For å få tilstandsgrad 0 eller 1 må høydeforskjeller rettes opp. Ytterligere undersøkelser må foretas for å få kartlagt omfanget for utbedring.
- Konstruksjonene må sikres mot råte, sopp og skadedyr.

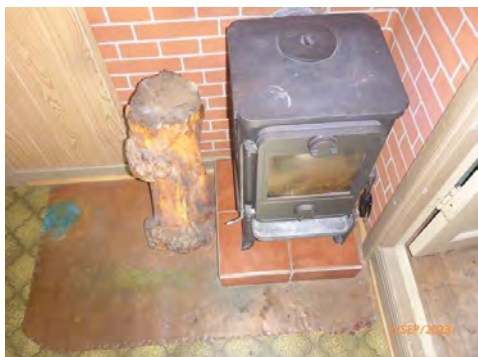
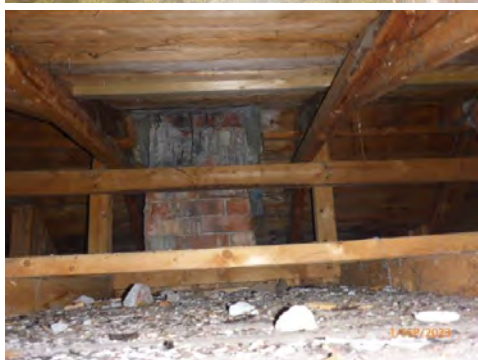
- Det er påvist sprekker og/eller riss i pipe.
- Pipevanger er ikke synlige.
- Avstanden mellom ildstedet og brennbart materiale er for liten.
- Ildfast plate mangler på gulvet under/foran ildstedet.

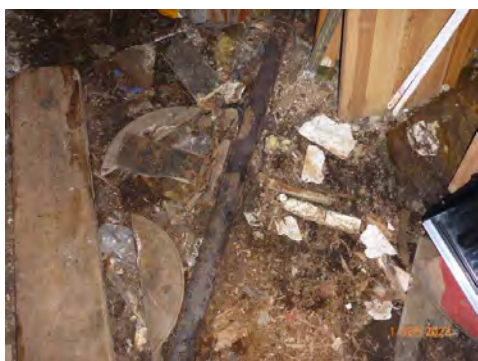
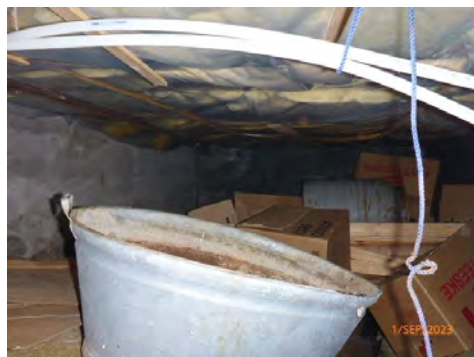
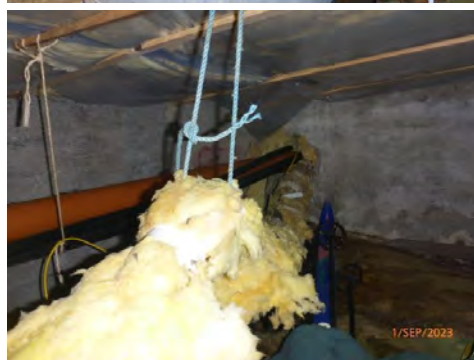
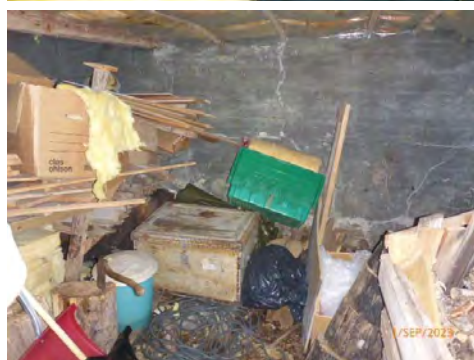
Bygningen har krypkjeller under trebjelkelag og stubbegulv.

- Det er begrenset tilgang til hele krypkjelleren.
- Det er registrert skader etter aktivitet av skadedyr
- Det er stedvis påvist fuktnivå som tilsier at konstruksjonen kan ha fuktskader.
- Det er påvist skader på konstruksjoner i krypkjeller som er forårsaket av råte eller sopp.

- Gjennomføre ytterligere undersøkelser og foreta utbedring av skade.

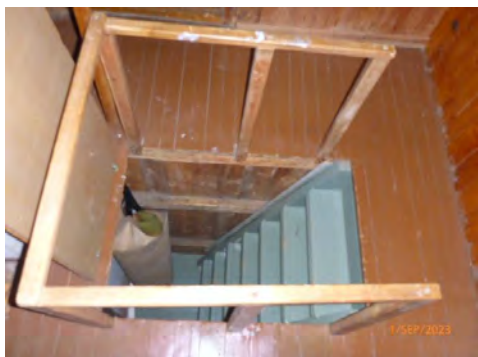
Boligen har malt tretrapp. Plassbygget trapp.

- Rekkverkshøyder er under dagens forskriftskrav til rekkverk i trapper.
- Åpninger i rekkverk er større enn dagens forskriftskrav til rekkverk i trapper.
- Det er ikke montert rekkverk.

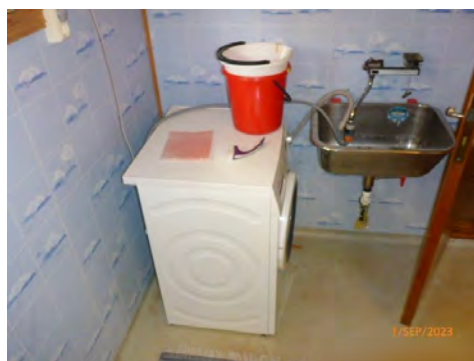
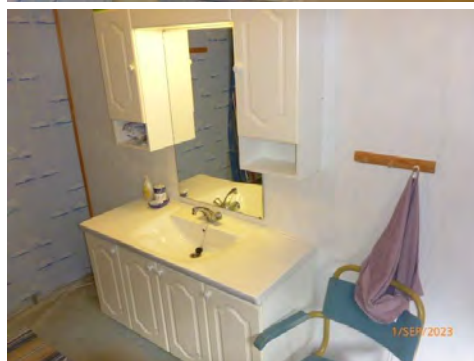
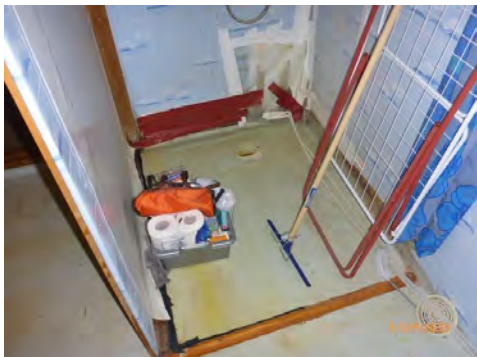
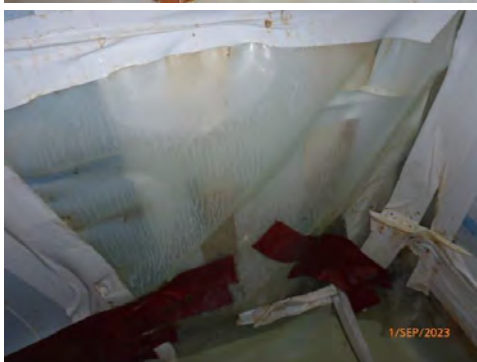
Opplegg for vaskemaskin, skyllekar på vegg, et toalett, en innredning og en dusjnise.

Skade på vegg i dusj, midlertidig tettet med plast.

- Våtrommet må oppgraderes for å tåle normal bruk etter dagens krav.

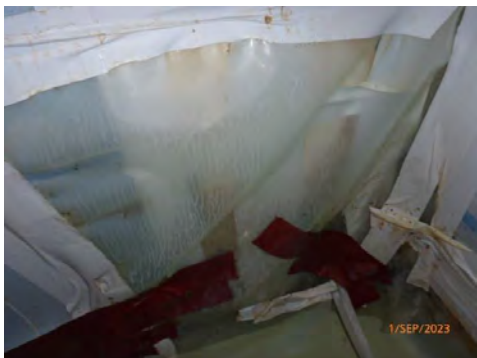
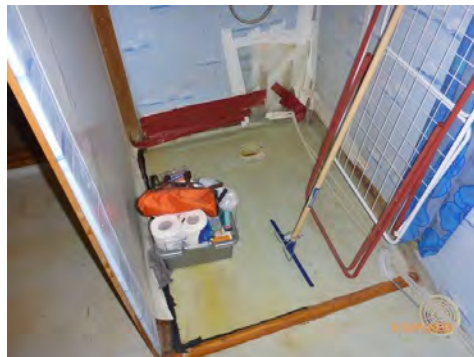
Hulltaking er ikke foretatt da det allerede er påvist andre avvik i våtsonen.

- Hulltaking er ikke foretatt da det allerede er påvist andre avvik i våtsonen.
  - Den valgte konstruksjonsutforming gir økt fare for skader
- Skade etablert, tildekket med plast pr. i dag.

- Gjennomføre ytterligere undersøkelser og foreta utbedring av skade.
- De påviste skader må utbedres.

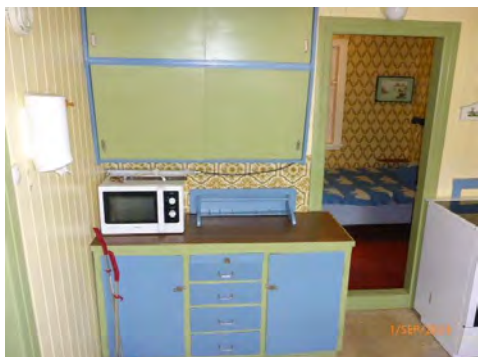
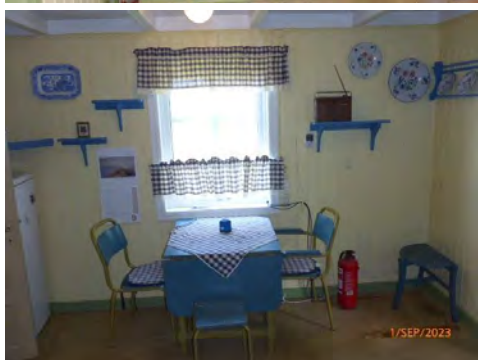
- Det er påvist skader på overflater/kjøkkeninnredning utover normal slitasjegrad.

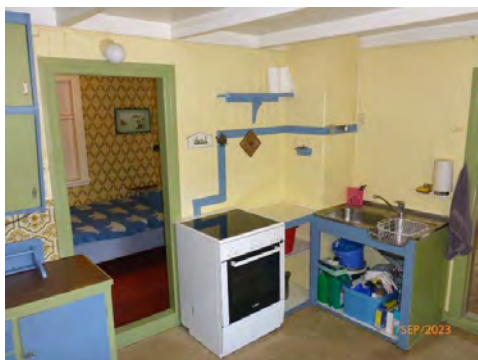
Det er ingen ventilering fra kjøkken.

- Det er ikke påvist noen form for ventilering av kjøkkenrommet (lukket rom).

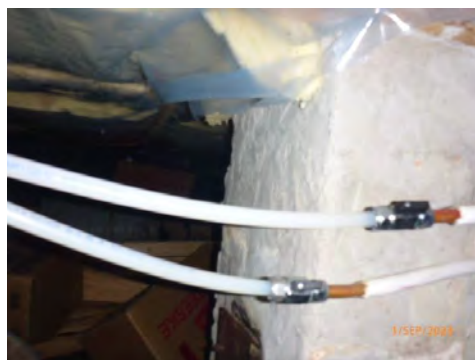
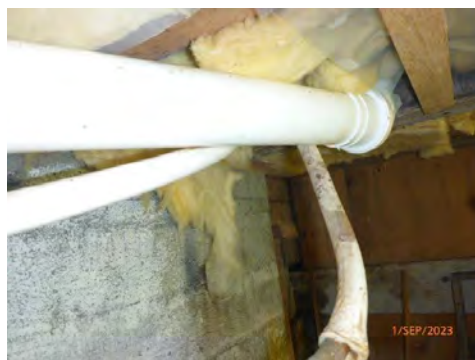
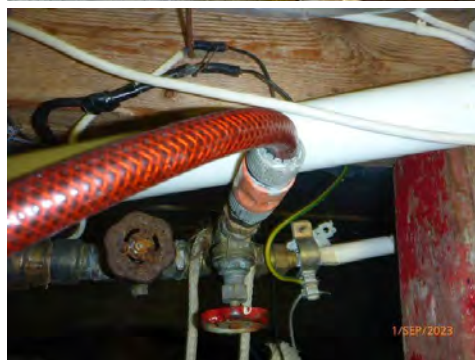
Ingen dokumentasjon vedrørende vvs er fremlagt eller kontrollert. Innvendige vannledninger er av kobber og noen plastrør. Rørøppegget er utført som egeninnsats.

- Mer enn halvparten av forventet brukstid er passert på innvendige vannledninger.
- Stoppekran er ikke lokalisert eller tilgjengelig.
- Det er påvist ufagmessig utførelse av vannledninger.

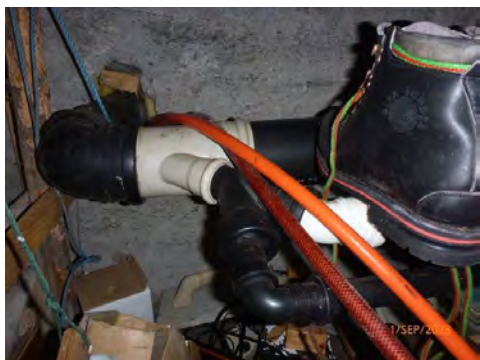
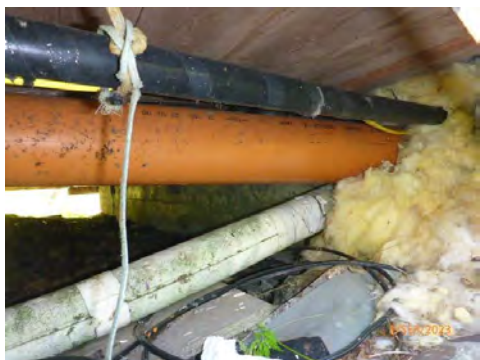
Ingen dokumentasjon vedrørende vvs er fremlagt eller kontrollert.  
Plast i avløpsanlegget, utført som egeninnsats.

- Det er påvist ufagmessig utførelse av avløpsledninger.
- Mer enn halvparten av forventet brukstid er passert på innvendige avløpsledninger.

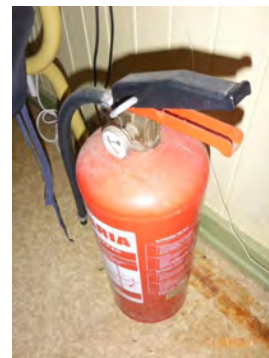
Gamle røykvarslere og et gammelt brannslukningsapparat. Det må monteres nytt utstyr.

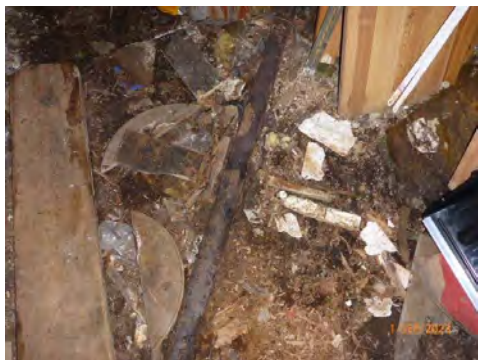
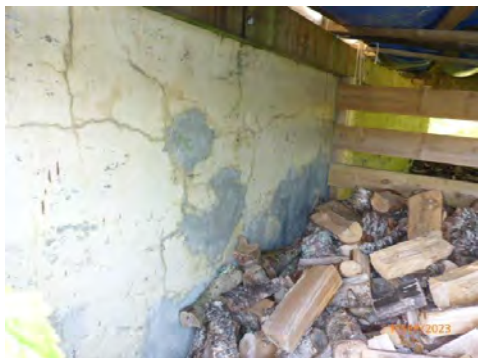
Ingen etablert fungerende drenering av krypkjeller.

- Det er ut ifra observasjoner konstatert at drenering/tettesjikt har funksjonssvikt/svært begrenset effekt.

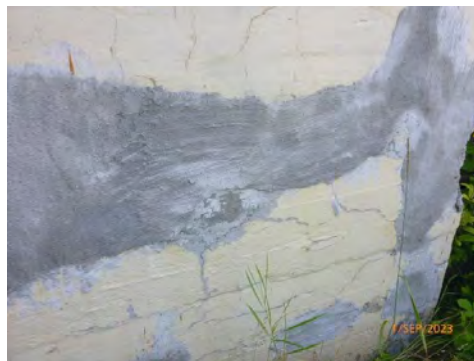
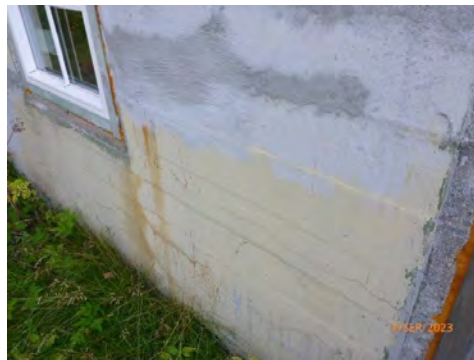
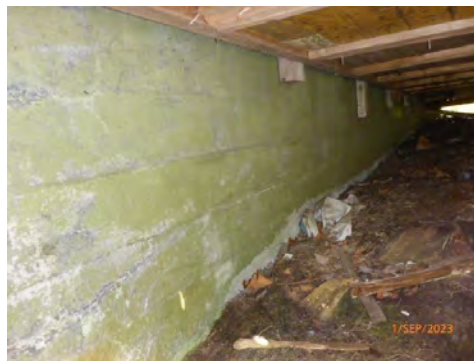
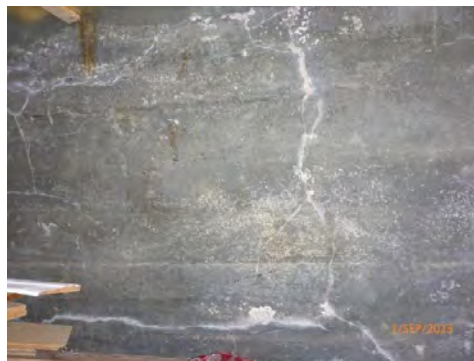
Bygningen har plass støpt betonggrunnmur.

- Det er registrert skråriss som er symptom på setninger.
- Grunnmuren har sprekkdannelser.

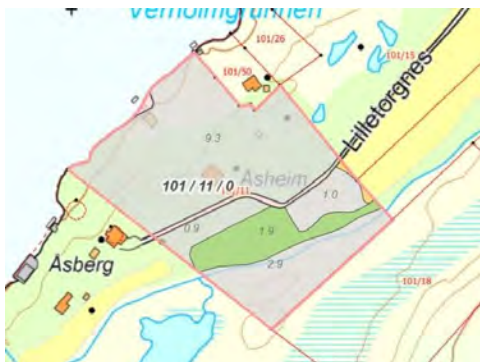
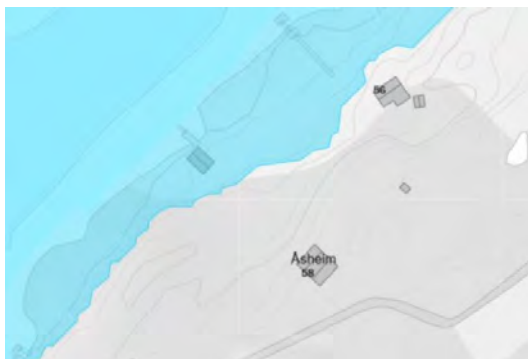
Variert tomt, fall mot sjø i vest og mot lite "dalsøkk" i øst. Muligvis en bekk i dette området, bør undersøkes nærmere.

- Det er påvist andre avvik:

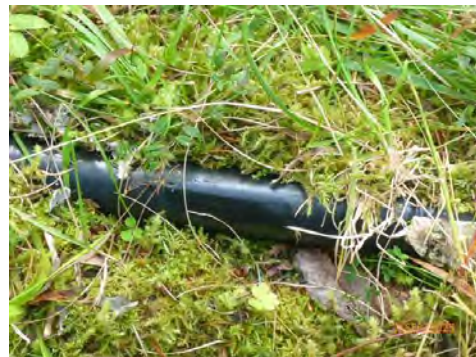
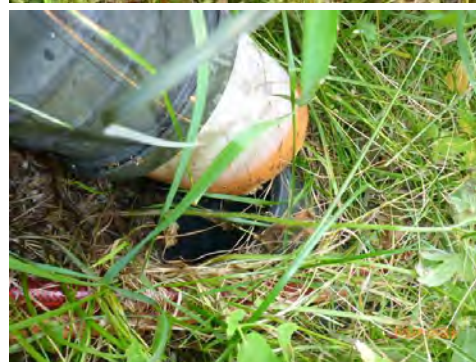
Utvendige avløpsrør er av plast og utvendige vannledninger er av plast (PEL). og offentlig vannforsyning via private stikkledninger.

- Mer enn halvparten av forventet brukstid er passert på utvendige avløpsledninger.
- Mer enn halvparten av forventet brukstid er passert på utvendige vannledninger.
- Det er trykkfall ved tapping av to kraner samtidig, indikerer svekket effekt på vannledning.
- Kombinasjonen av alder og materiale på utvendige vann- og avløpssystemet tilsier at man må regne med utskiftinger.
