# Klubbveien 22 D

# Tilstandsrapport

📍 Klubbveien 22 D, 8909 BRØNNØYSUND

Befaringsdato: 09.10.2023

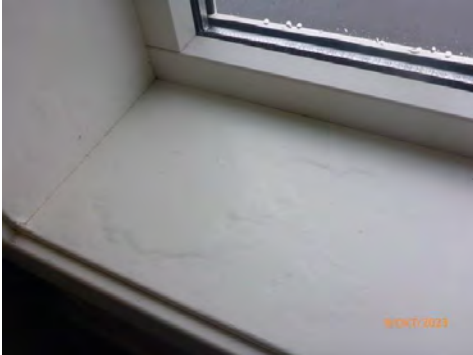
Soveromsvindu mot sørøst.

## Vurdering av avvik:

- Det er avvik:

En liten fuktskade på foring nede i et soveromsvindu, antatt fra vanning av blomster.

Ingen umiddelbare tiltak.

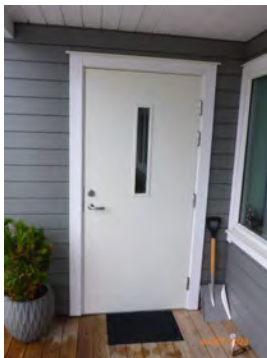
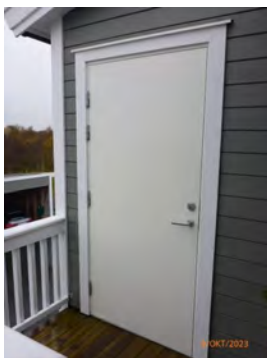
! TG 2

Bygningen har malt hovedytterdør med tolags glass om malt bod-dør.

## Vurdering av avvik:

- Det er påvist avvik rundt innsetningsdetaljer.

Det er ikke synlig beslag under inngangs og bod-dør. Begynnende fuktskade nede på bod-dør.

- Det bør gjøres tiltak for å lukke avviket.

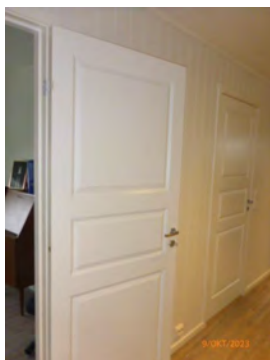
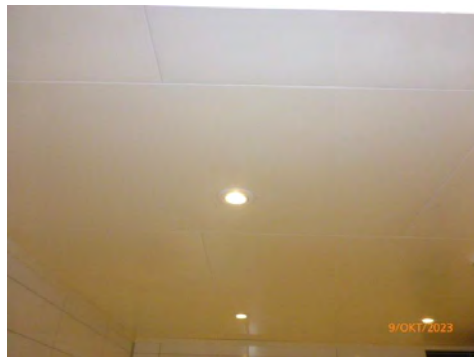
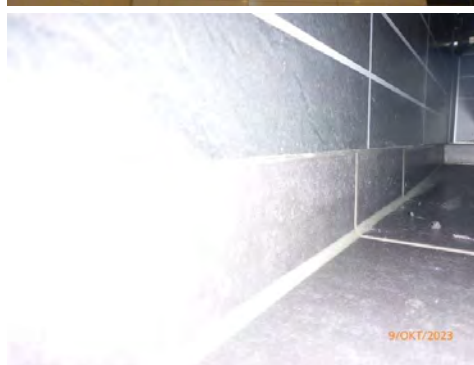
### Vurdering av avvik:

- Det er vindu/dør med ikke fuktbestandige materialer i våtsonen (ved vask, dusj, badekar, osv.), løsningen eller byggematerialet er uegnet
- Våtromsplater er ikke montert fagmessig.

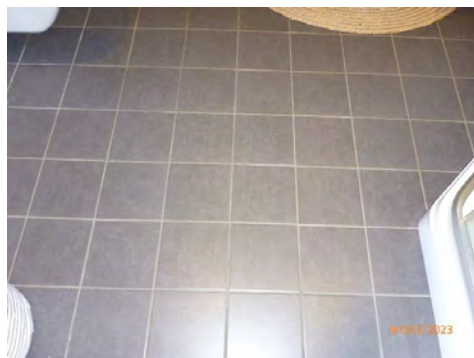
TG 2

Fliser på gulvet, antatt i lavtbyggende system med gulvvarme. Det er fall til sluk rundt kabinettet og utover gulvet.

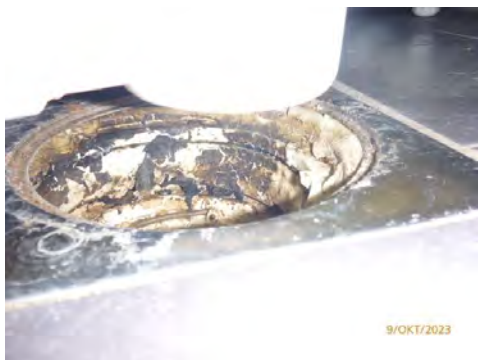
TG 2

Det er plastsluk og antatt smøremembran med ukjent utførelse.

## Vurdering av avvik:

- Rommet er et våtrom hvor det ved etablering var krav om "uavhengig kontroll", men det foreligger ingen dokumentasjon på at det er utført "uavhengig kontroll".
- Sluk har begrenset mulighet for inspeksjon og rengjøring.

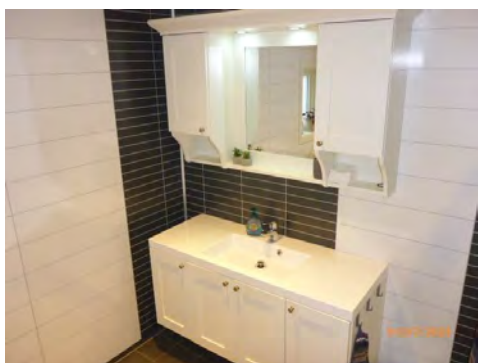
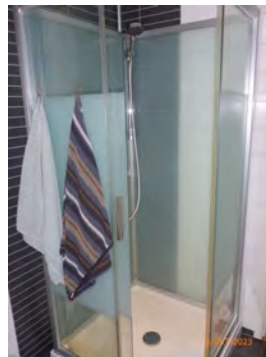
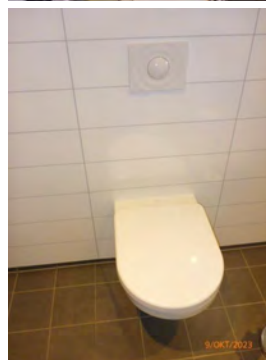
TG 2

Rommet har baderomsinnredning med underskap, en vask, overskap, speil og belysning. Veggmontert toalett, dusjkabinett og opplegg for vaskemaskin.

## Vurdering av avvik:

- Det er påvist skader på innredning.
- Noen små svelleskader på dører under vask.

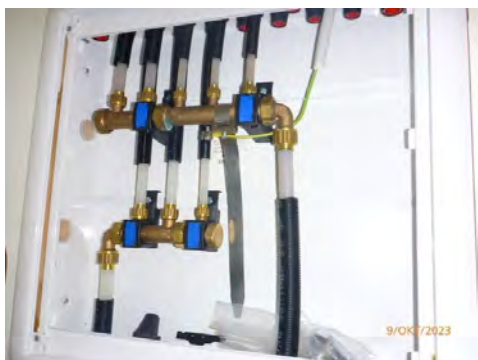
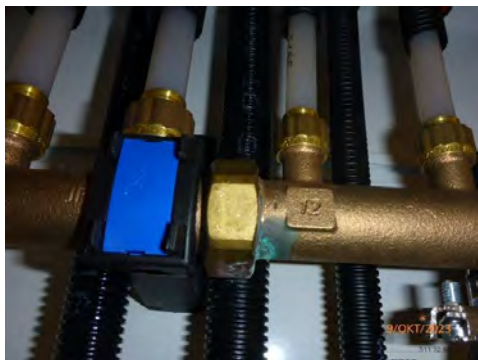
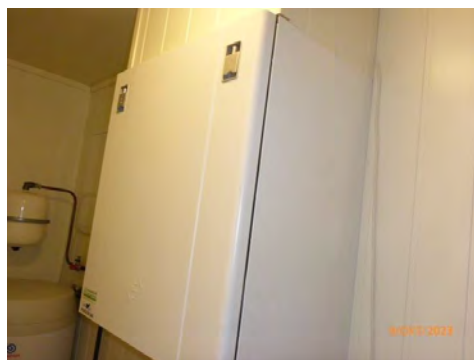
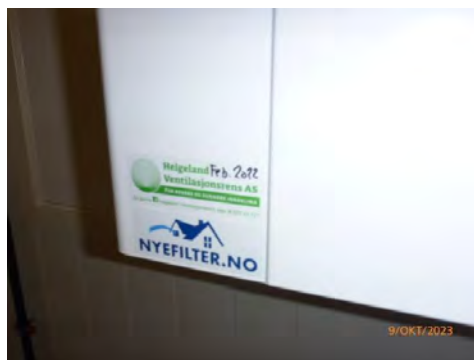
### Vurdering av avvik:

- Det er påvist begrenset ventilering/luftgjennomstrømning.
