# Tilstandsrapport

📍 Hestetjosvegen , 3890

# gnr. 37, bnr. 81, snr. 1

## Firemannsbolig - Byggeår: 2018

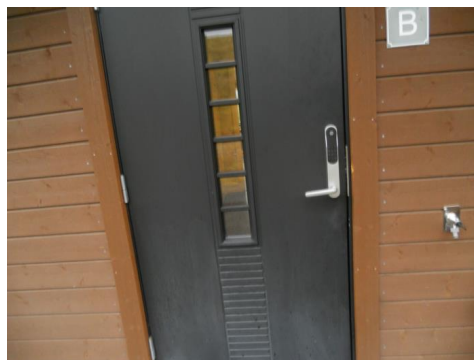
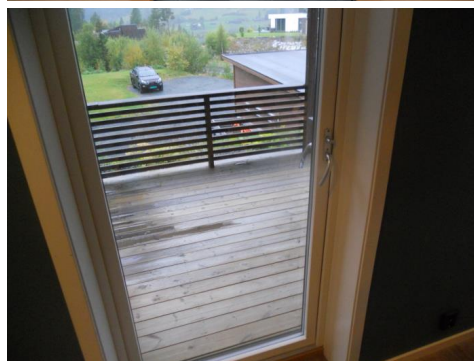
### Dører TG 1

Hovedinngangsdør til entre"/gang med smalt isolerglass i dørblad og balkongdør med stort glass-felt av energiglass i dørblad ut fra stue/kjøkkenen til veranda/terrasse.

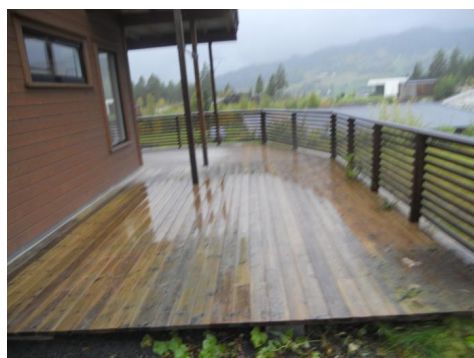
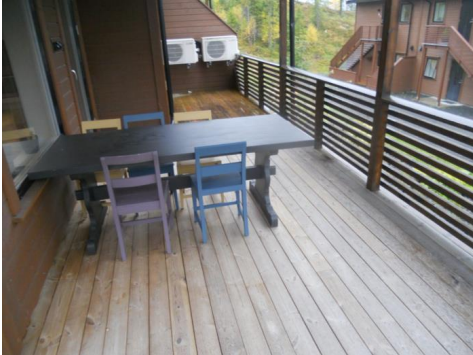
### Balkonger, terrasser og rom under balkonger TG 1

Veranda/terrasse er bygd i trekonstruksjon med terrassebord på bjelker, fundamentert til søyleblokk av leca.

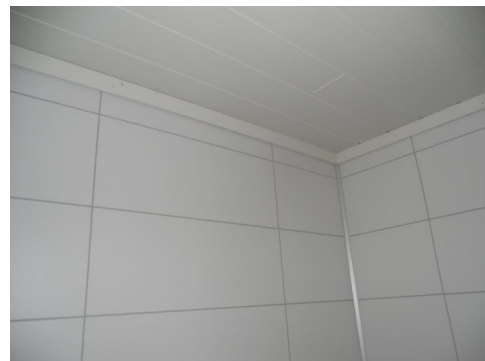
Himling er med Huntonittpanel.  
Baderomsplater på vegg er med silikonfuge i overgang/mellom baderomsplater og sokkelflis for tetting.  
Silikonfuge ser tett og fin ut og er en god løsning ved riktig utførelse.

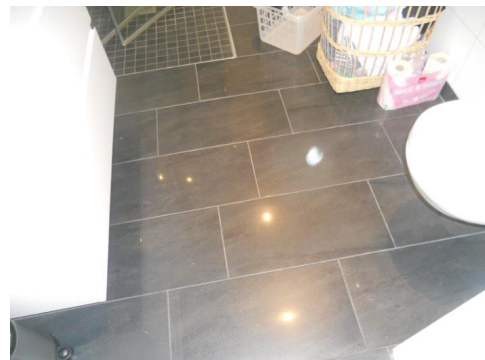
### Overflater Gulv

Fliser og fuger er hele og fine. Det er nedsenket gulv i dusjsone med mosaikkfliser i dusj.

Det er sokkelflis til vegg opp fra gulvflis opp på underside baderomsplater på vegg (beskrevet og under vegg i bad/vaskerom)  
Det er lokalt fall i dusjsone til sluk etter krav til fall (1:50) og fall på utside dusjsone mot dusj/sluk av fall i hele gulv innenfor krav (1:100).  
Det er etter krav ikke krav til fall på utside dusjsone men gulvet her er bygd med begge krav til fall i gulv som må ses på med god utførelse og godt innenfor krav til fall i gulv.  
Det er innenfor krav til min. høyde fra bunn dørterskel ved topp flis til topp slukrist (krav er min. 20 mm.).  
Det er fremvist dokumentasjon på 3 partskontroll av våtrom med ingen avvik av våtrom i 3 partskontroll av badet.

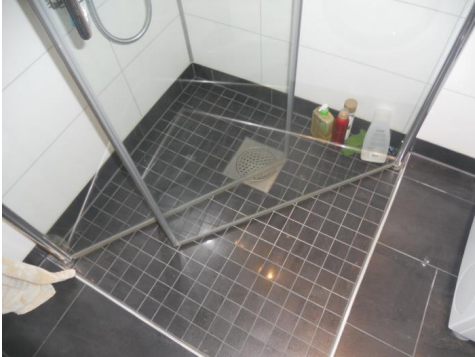
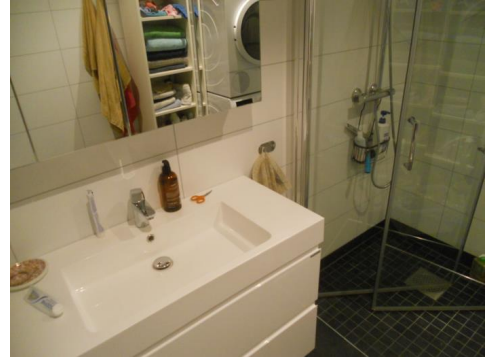
### Sluk, membran og tettesjikt

Plastsluk i dusj i nedslagsfelt for vann fra dusjdyse.

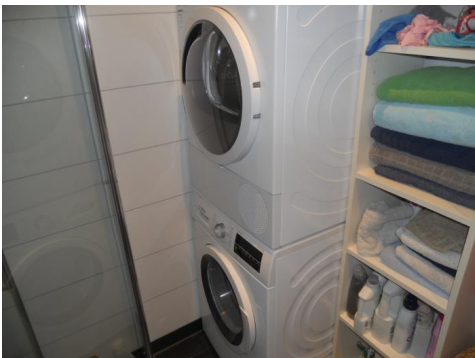
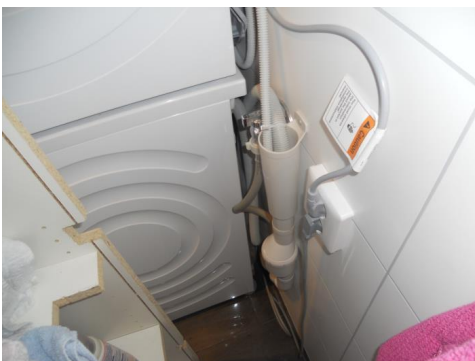
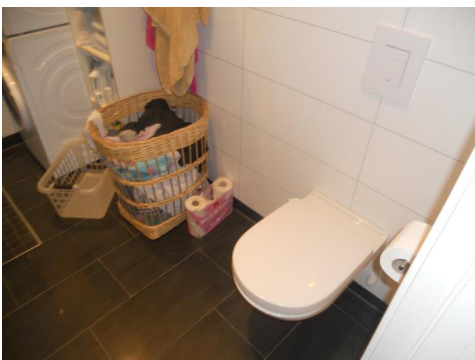
## Sanitærutstyr og innredning

Alt av innredninger har sin funksjon i orden.  
Vegghengt wc forutsettes er med avrenning i klosett ved evt. lekkasje ut fra byggeår, da det ikke er noen synlig hull for drenering av evt. lekkasjevann på underside wc mot gulv.

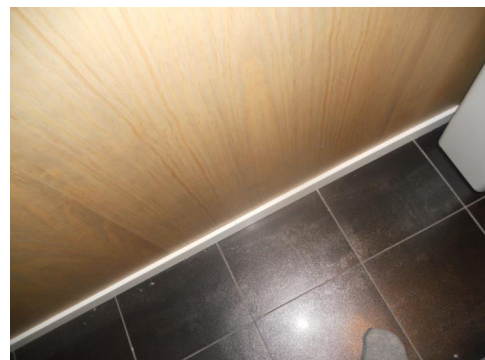
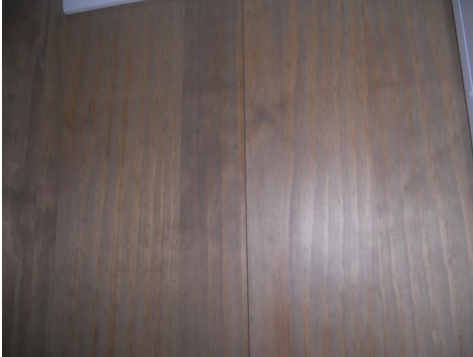
Vegger i teknisk rom med sluk i gulv er av smartpanelplater.

Avvik er ut fra at veggplater er montert helt ned på gulvflis og rommet her er ett våtromsgulv ut fra at det er sluk i gulv og montert varmtvannsbereder samt utløp på vegg fra evt. vannlekkasje fra vannfordelingskap på vegg.

Det er også noen synlige sprekker/åpninger i plateskjøter.

Noen mindre synlige sprekker i plateskjøter beregnes likevel som kun visuelt.

For å lukke avviket skal veggplater monteres mot en fuktsikret sokkelkant opp fra gulv (sokkelflis) min. 25 mm. opp fra gulv rundt vegger.

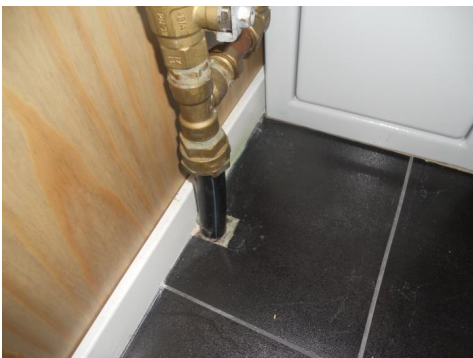
Gulvet er flislagt

- Det er påvist avvik i fallforhold til sluk i forhold til krav i forskrift på byggetidspunktet.
- Det er mulighet for at det kan forekomme vannlekkasje på våtrommet hvor vann ikke vil gå til sluk.

Avvik av gulv er at det ikke foreligger noen dokumentasjon på membran. Det er ikke fuktsikret sokkelkant fra gulvflis opp på vegg, som må min. være 25 mm. opp fra gulv. Det er kun målt fall 0,5 mm. 1,0 meter inn fra dør mot sluk men fra sluk og inn mot rom måles det ikke fall i gulv til sluk. Min. krav til fall er 1:100 i gulv til sluk (dvs. 10 mm. på 1,0 meter). Ved vann inntak opp i gulv av plastslange ser en rett i betongplate rundt vannslange opp i gulv som da ikke er fuktsikret rundt.

For å luke avviket må gulvfliser tas opp og etablere med fall til sluk og fuktsikret sokkelkant til vegg (veggplater må da kuttet i bunn først). Gulvet må membrantettes og slukmansjett klemmes ned i sluk under klemring. Det er mulig at det er slukmansjett her men den lar seg ikke avdekke.

Det anbefales å bygge om teknisk rom etter krav til våtrom da konsekvensen av vannlekkasje vil kunne bli mer omfattende.

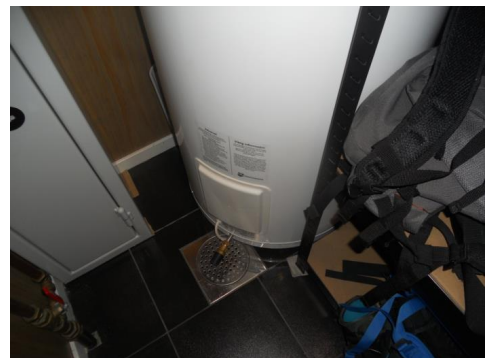
Sluket av plastsluk rett ut for varmvannstanken er rett plassert på gulv og selve sluket ser bra ut.

Trettesjukt lar seg ikke avdekke og er ikke dokumentert.

Avvik er ut fra at det ikke foreligger dokumentasjon på tettesjukt med slukmansjett ned under klemring.

For å lukke avviket må det fremlegges dokumentasjon på utførelse med slukmansjett

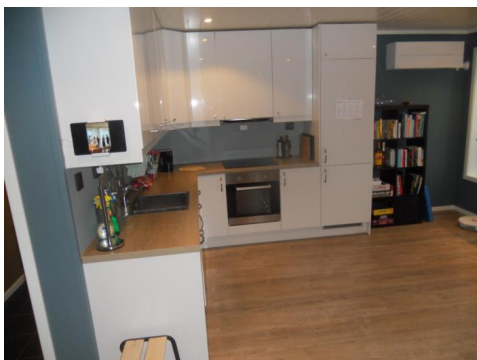
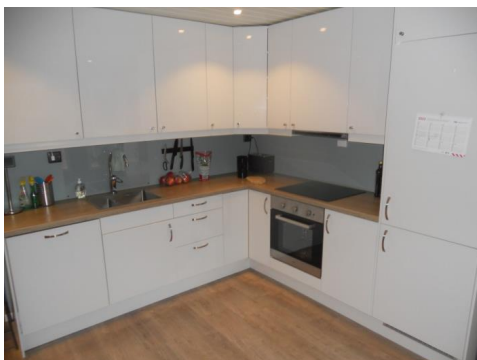
Benkeplate er foliert laminatplate.

Innredningen er hel og fin i overflater og går fint i skuffer og skapdører. Platetopp underventilator er ikke opplyst om type (Induksjonstopp eller vanlig platetopp)

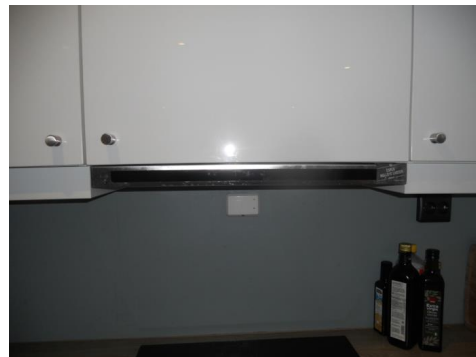
## Avtrekk

Ventilator har sin funksjon i orden. Det er viktig at kullfilter sjekkes og skiftes etter behov.

- Kjøkkenet har ventilator med omluft (kullfilter).

Avvik som medfører TG 2 er ut fra kullfilter (med omluft).

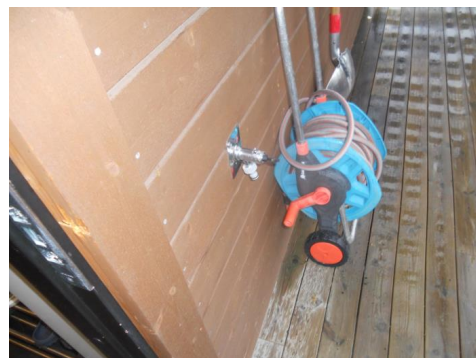
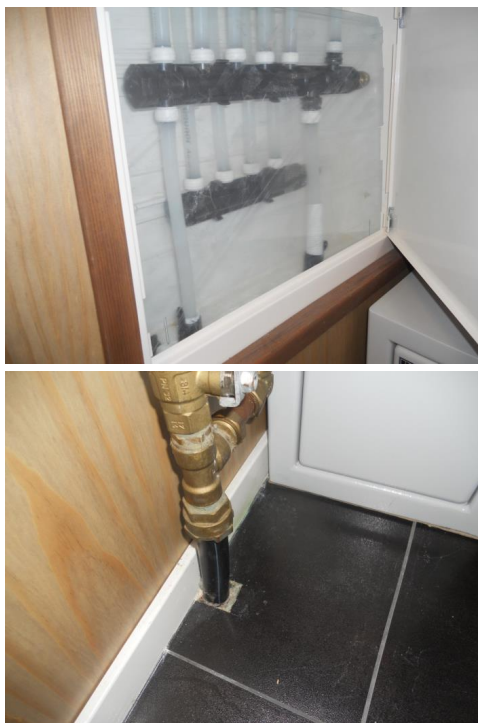
Vann inn fra grunn kommer mot skillevegg i teknisk rom til bad/vaskerom og er tilkoblet kobberør til plastrør, der kobberør går inn til vaskemaskin i bad/vaskemaskin og til vannfordelingsskap. Det er metallokk på vegg under vannfordelingsskapet der evt. lekkasjevann fra vannfordelingsskap synlig skal komme ut til gulv i teknisk rom med sluk i gulv.

Det er stoppe kran ved disse kobberør i teknisk rom.

På yttervegg ved siden av hovedinngangsdør er det utekran. Utekran til leilighet B og utekran til leilighet A i 1. etasje er også til bruk for leiligheter i 2. etasje C og D.

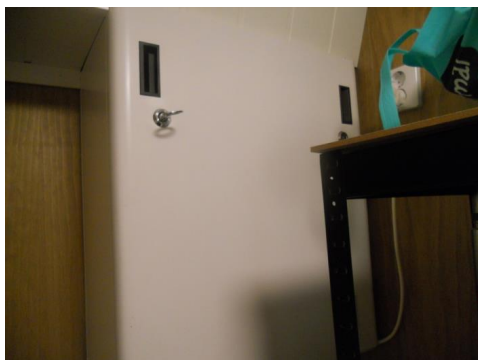
Det er ventilasjonsanlegg av type Ensy med sentral montert i teknisk rom. Sentral er med ventil i himling av 2 stk. i stue/kjøkken 1. stk. i teknisk rom, 1. stk. i bad/vaskerom, 1. stk. i hvert sitt soverom. Anlegget opplyses er vedlikeholdt i starten på september i 2023 med å rense alle rør

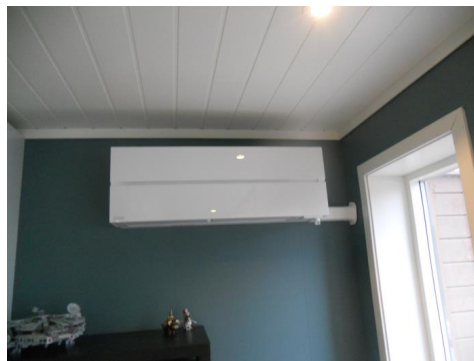
## Varmesentral

Varmepumpe montert på vegg i stue/kjøkken

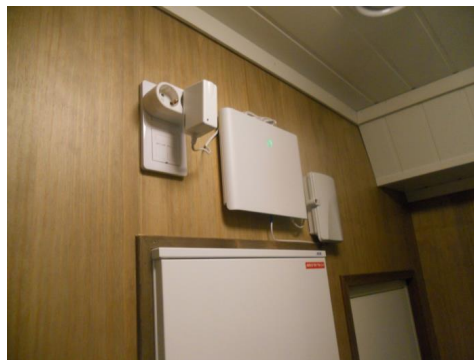
Opplegg for nettverk på vegg i teknisk rom

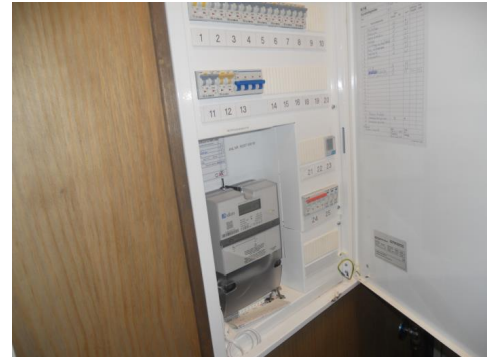
## Elektrisk anlegg

**Det avdekkes ikke noen feil eller mangelfullt av el. anlegg ved visuell besiktelse. Takstmannen anbefaler likevel på generelt grunnlag kontroll av el. fagmann evt. det lokale kraftselskap (VTK). Tilstandsgrad settes ut fra visuell besiktelse.**

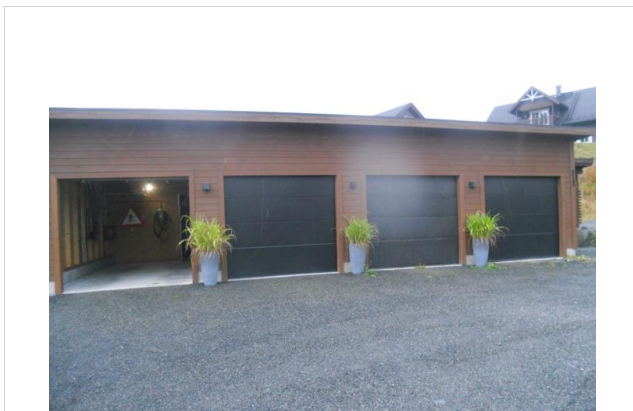
Det er lagt opp til el. bil lader i denne garasje plass.

Garasje plass er på ca. 17 kvm. for denne seksjon og boden tilhørende seksjonen er på ca. 5,0 kvm. til sammen ca. 22 kvm.
