Tilstandsrapport

📍 Hennungvegen 108, 2760 BRANDBU

gnr. 38, bnr. 11

Befaringsdato: 10.08.2023

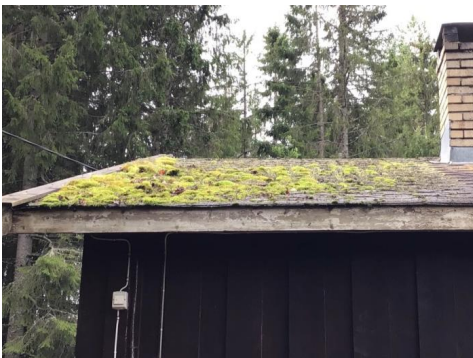
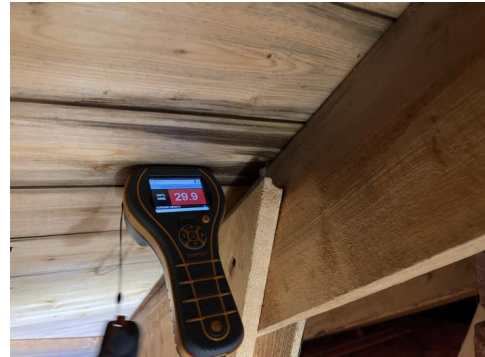
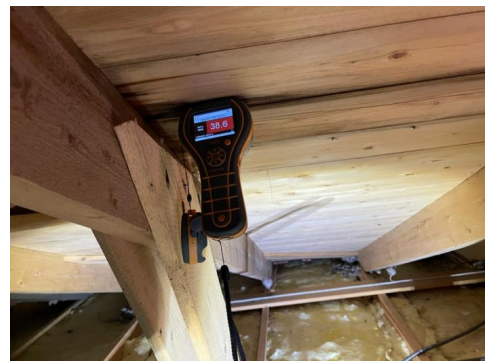
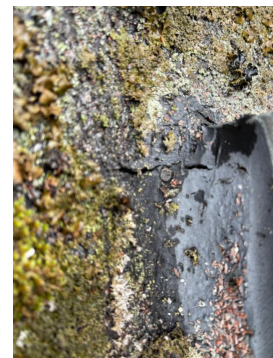
Taket er tekket med takshingel. Inspisert fra taket.

- Mer enn halvparten av forventet brukstid er passert på taktekingen.
- Mer enn halvparten av forventet brukstid er passert på undertak.
- Taktekingen har mose og slitasje på grunn av elde.

Det er synlige fuktmerker med målte forhøyede fuktverdier i et lite område rundt pipa. Dette skyldes trolig utettheter i pipebeslag eller lokale utettheter i tekking (mosegrod). Synlig sprekk i tetting ved pipebelaget.

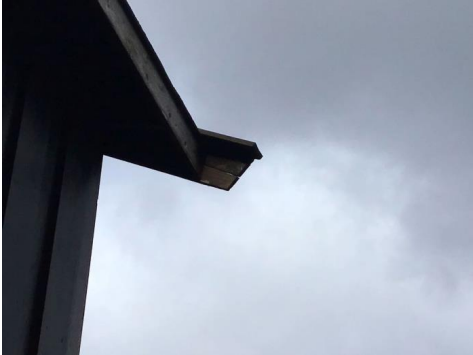
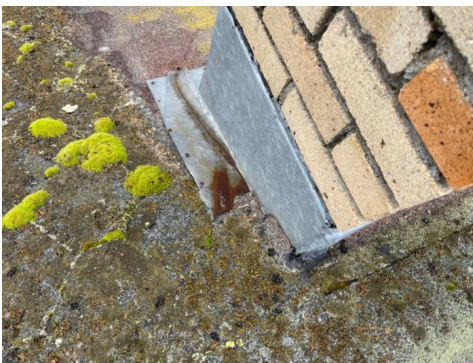
Takrenner-og nedløpsrør av aluminium stedvis. Vindskier i tre. Toppbord i tre.

- Mer enn halvparten av forventet brukstid er passert på renner/nedløp/beslag.
- Det mangler tilfredsstillende adkomst til pipe for feier.

Vindskier/forkantbord/toppbord bærer preg av elde/slitasje. Det er kun takrenner-og nedløpsrør foran på hytta, ikke bak. Det er stedvis synlige sprekker i vindskier. Noe rustmerker på pipebeslag.

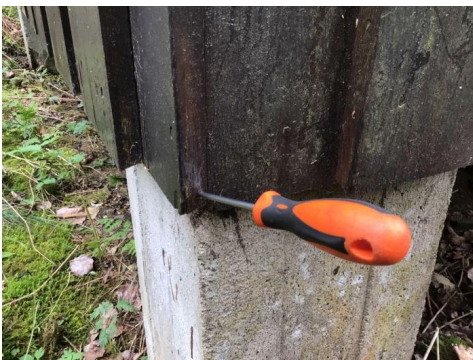
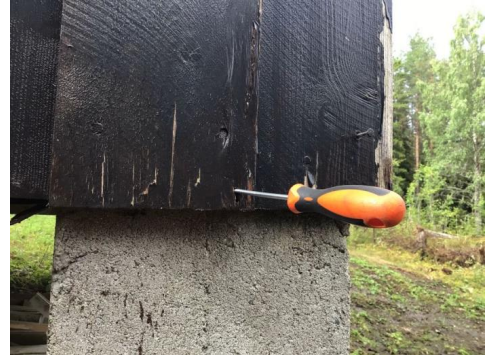
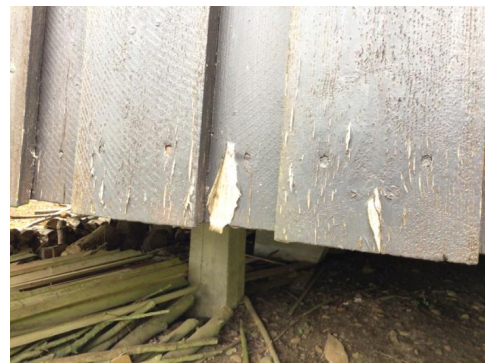
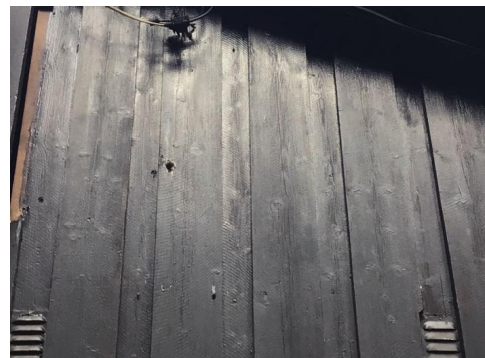
Ytterveggene er oppført i bindingsverk. Utvendig er ytterveggene kledd med malt tømmermannskledning.

- Konstruksjonene har skjevheter.
- Det er påvist spredte råteskader i bordkledningen.

- Råteskadet trekledning må skiftes ut.

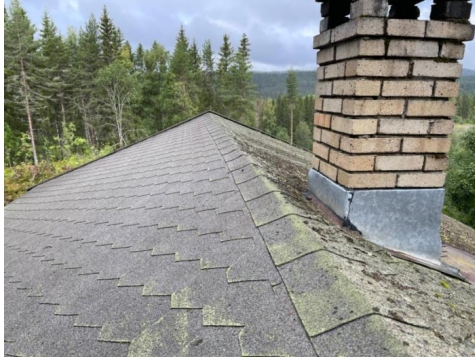
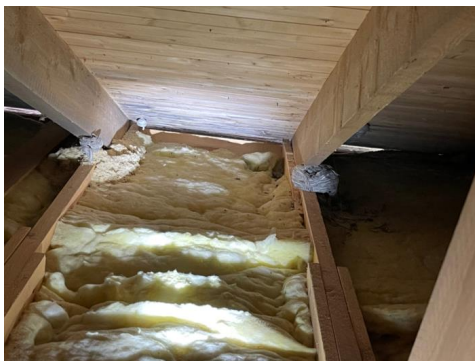
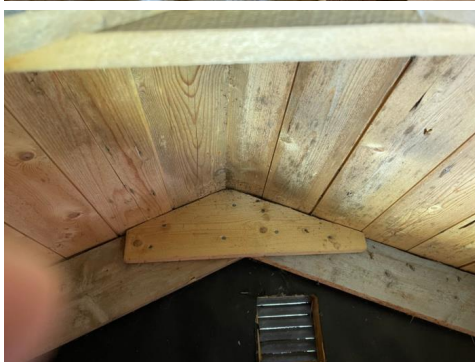
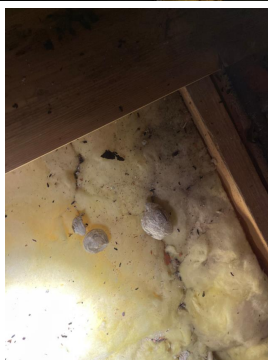
Salet takkonstruksjon oppført med taksperrer av tre.

- Yttertaket har nedbøying.
- Det er påvist fuktskjolder/skader i takkonstruksjonen.
- Det er påvist avvik rundt gjennomføringer i takflaten.

Litt nedøying i møne. Det er synlige ekskrementer fra mus på loftet. Det er noe synlig svertesopp og misfarging stedvis på undertaket. Det er stedvis registrert fuktmerker på undertaket. Stedvis begrenset lufting i gesims.

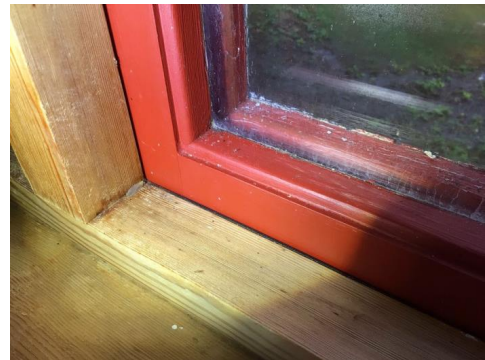
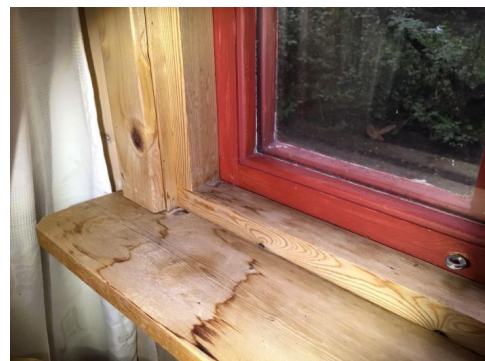
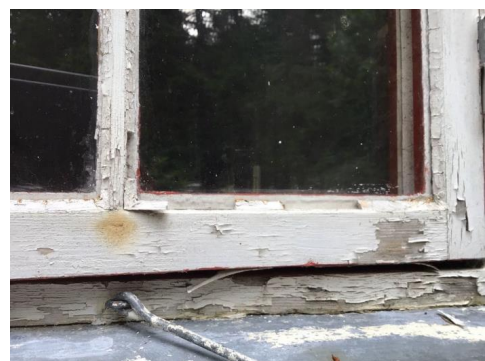
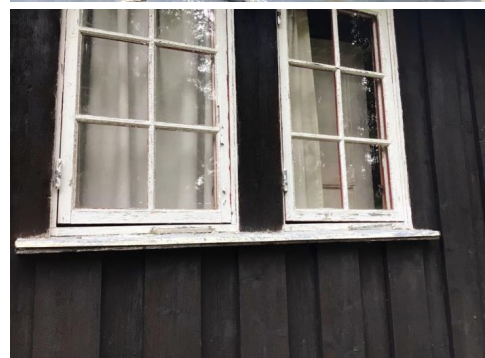
Bygningen har trevinduer med koblet glass.

- Det er påvist tegn på innvendig kondensering av enkelte vindusglass.
- Karmene i vinduer er slitte og det er sprekker i trevirket.
- Det er påvist at enkelte vinduer er vanskelig å åpne/lukke.

Det er enkelte sår og riper. Avflasset overflatebehandling på vinduer. Det er stedvis manglende og oppsprukket kitt på vinduer. Det er stedvis fuktmerker på vindu/karm, men disse var målt tørre på befaringsdagen. Vinduer bærer preg av elde og slitasje.

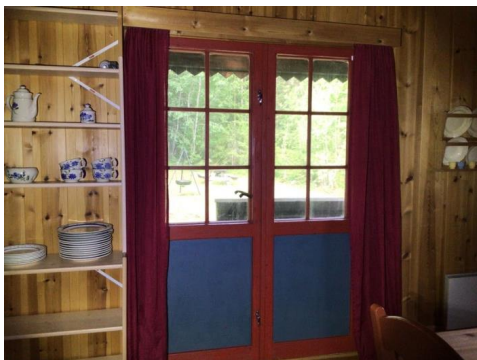
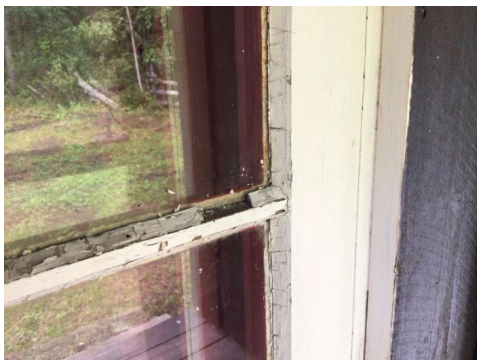
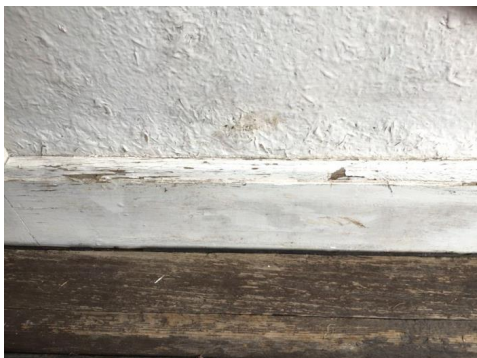
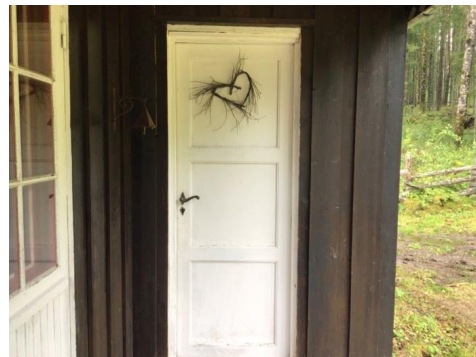
Enkel inngangsdør i tre. Verandadør med enkle glass og innerdør med enkle glass, to-fløyet.

- Karmene i dører er værslitte utvendig og det er sprekker i trevirket.
- Det er påvist utetthet/åpning mellom dørblad og dørkarm. Dvs. at kaldtrekk kan oppstå.
- Det er påvist dører som er vanskelig å åpne eller lukke.

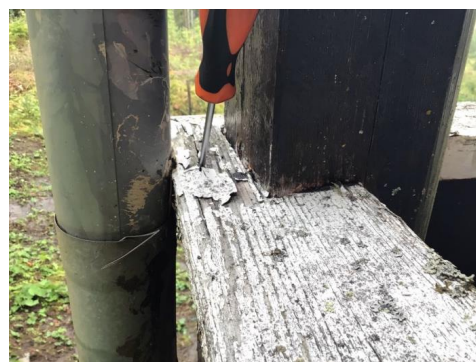
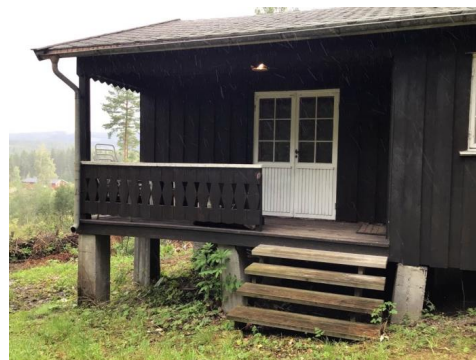
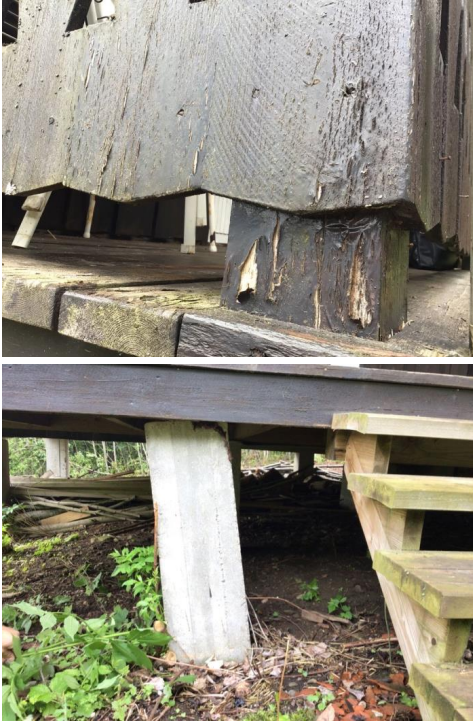
Veranda oppført i trekonstruksjoner med rekkverk i tre med takoverbygg.

- Det er påvist fukt/råteskader i konstruksjonen.
- Rekkverket er for lavt i forhold til dagens krav til rekkverkshøyder.

Enkelte skjevheter i konstruksjonen, og det er registrert en skjev piler under verandaen. Værslitt rekkverk med mye avflasket overflatebehandling. Råteskader registrert i håndløper. Rekkverket/gulvbord er litt løst. Stedvis registrert vridde gulvbord. Det er kun montert flat håndløper, noe som ikke er anbefalt fordi vann ofte blir stående på håndløperen. Bygningsdelen bærer preg av elde og slitasje.

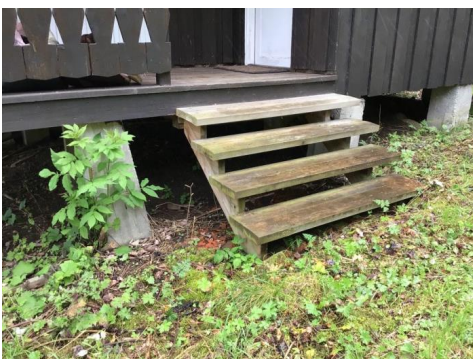
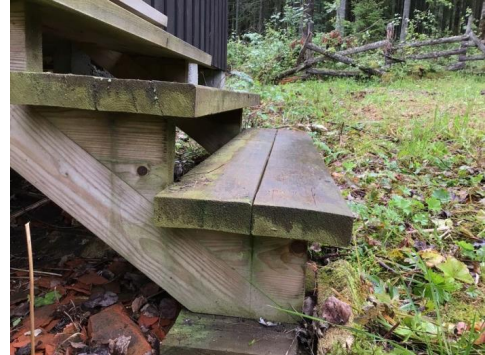
Tretrapp til inngang/veranda.

- Det er ikke montert rekkverk.

- Rekkverk må monteres for å lukke avviket.

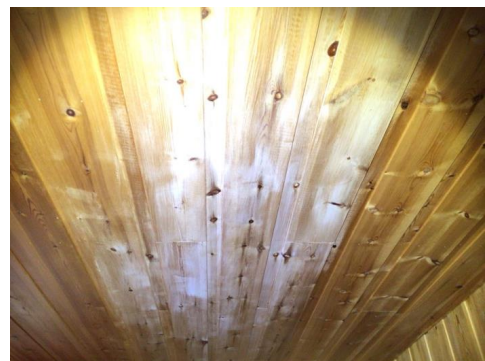
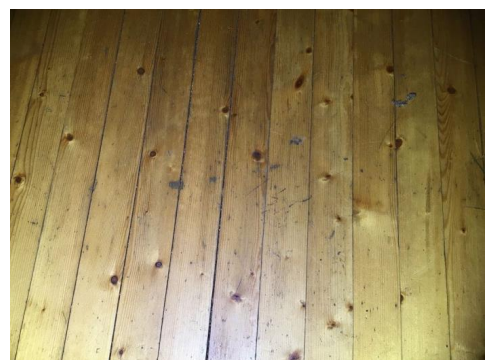
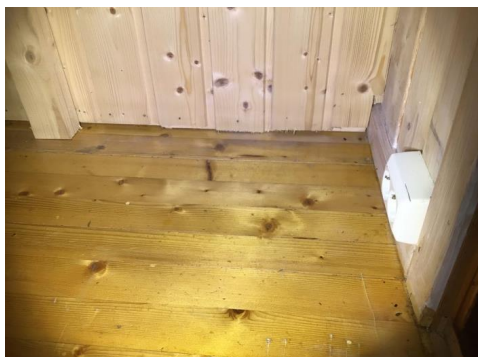
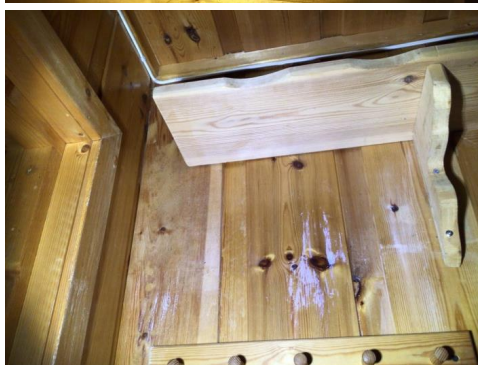
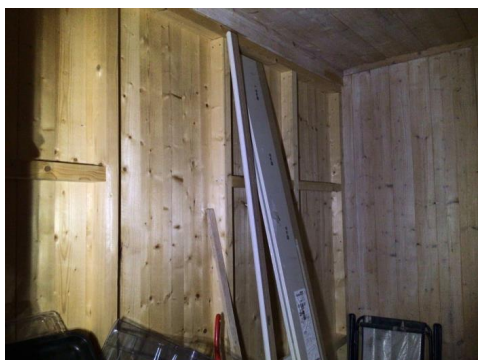
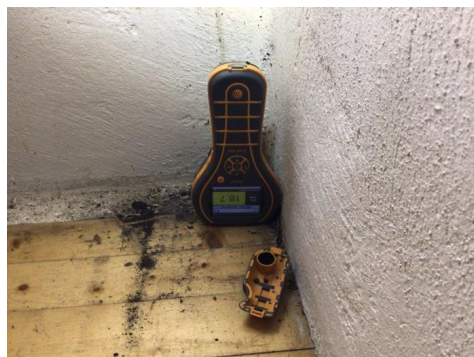
Innvendige gulvoverflater bestående av tregulv. Innvendige veggoverflater bestående av panel. Himlinger bestående av panel.

Det er stedvis registrert mugg på overflater. Det er stedvis skjevheter i overflater. Lister mangler stedvis. Knirk registrert stedvis i gulvet. Enkelte sår/riper/hakk/merker på gulvoverflaten. Små hull stedvis i overflaten etter installasjoner. Noe ujevnheter i overflatebehandlingen. Noe slitte veggoverflater. Sprekker registrert i tregulv. Det er noe uferdigstilte vegoverflater i boden.

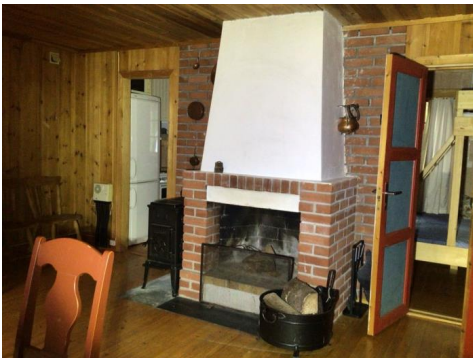
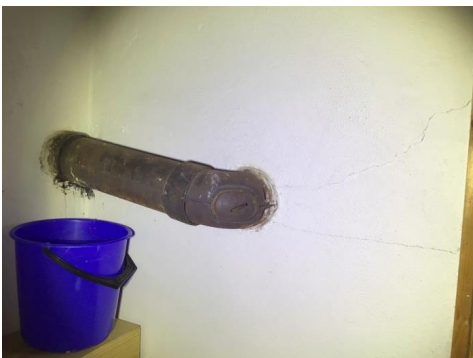
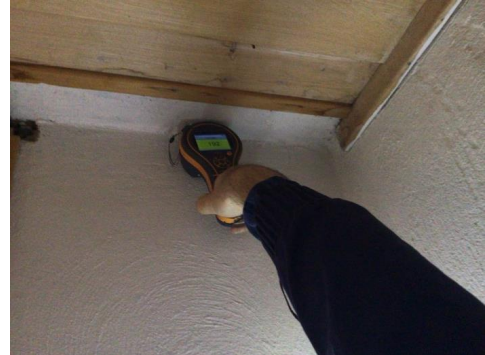
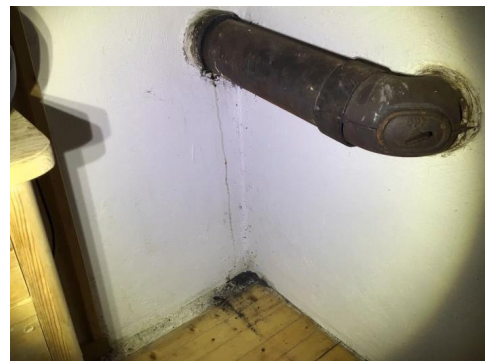
Hytta har mursteinspipe. Pipa er stedvis pusset og malt. Vedovn og peis.

- Avstanden mellom ildstedet og brennbart materiale er for liten.
- Det er påvist sprekker og/eller riss i pipe.

Det er manglende ovnspakning på vedovnen. Ildfast plate på gulvet under vedovn er for liten. Det er sprekker i fuger i peis og brannmur. Det er stedvis noe rust på røykrøret. Pipa har rennemerker etter sotvann. Det er indikasjoner på svakt forhøyede fuktverdier stedvis på pipa. Det er sprekker/riss i pipa/brannmur. Skorsteinen har marginalt ikke forskriftsmessig høyde over tak. Det er mose på pipa og noe slitte fuger over tak.

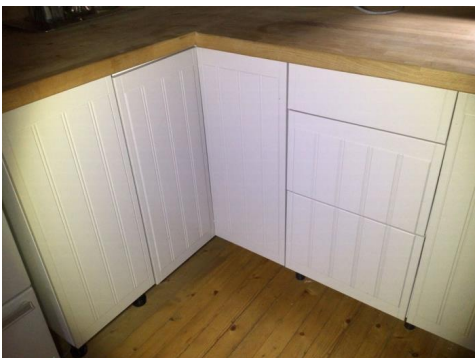
Kjøkkeninnredningen er utført med profilerte fronter. Benkeplate i tre. Frittstående komfyr. Frittstående kjølfrys. Ingen komfyrvakt montert (anbefales alltid). Nedfelt kum.

Det er indikasjoner på forhøyede fuktverdier i bunnplate under vaskekummen, og det er synlige fuktmerker her. Enkelte små sår/riper/merker registrert. Det er ikke etablert knotter/håndtak på skap/skuffer. Avløpsrør er kun ført ned i en balje under oppvaskkummen. Denne ble ikke funksjonstestet på befaringsdagen grunnet manglende tilgang på vann. Det stikker et rør opp fra bakken under hytta (under kjøkken). Videre system/bruk er ukjent.

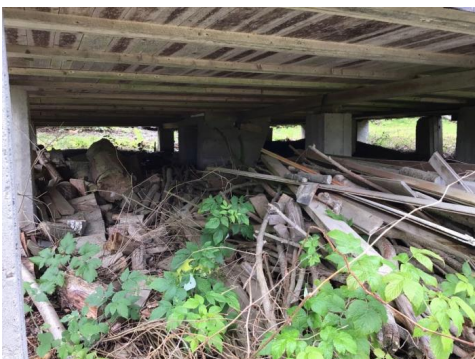
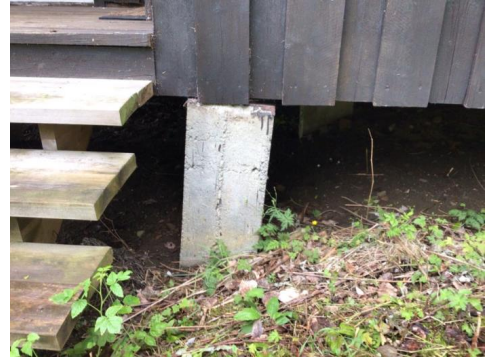
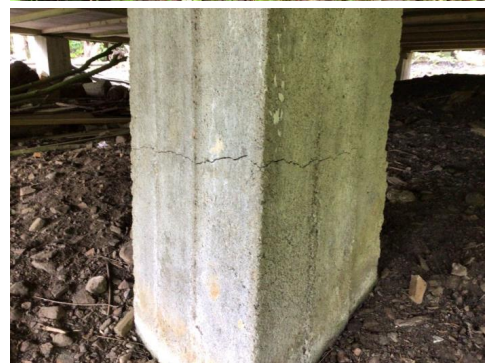
Fundamentering på støpte pilarer.

Det er sprekker/riss stedvis i pilarer. Det er stedvis skjevheter i pilarer. Det er muligheter for at pilarer ikke er fundamentert til frostfri grunn.

Bygningsdelen fungerer med dette avviket, men følg med hvis det nevnte forhold skulle forverre seg.

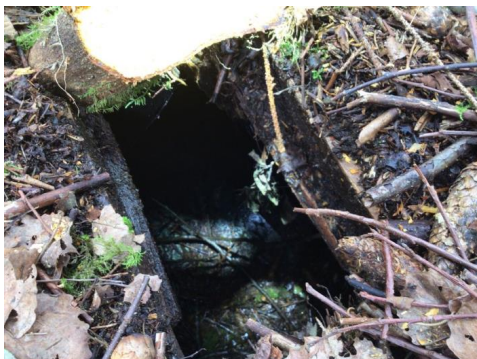
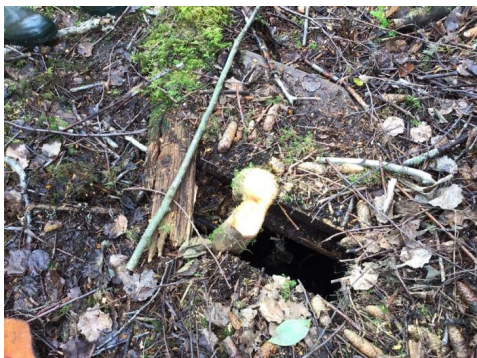
Støpt kum.

Det er ukjent hva kummen er til (eier tror den bare er til utslagsvann e.l), og det er ikke tilstrekkelig sikring over kummen. Det er kun delvis plassert løse trebord med råteskader over.

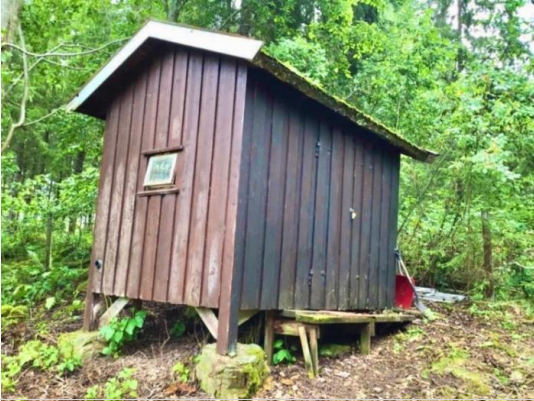
Utettheter i taktekkingen og fuktmerker på undertaket.

Råteskader i vindskier og toppbord.

Råteskader i dør.

Det er fukt/råte i konstruksjoner og overflater.
