Tilstandsrapport

📍 Oppdalslinna 976, 2740 ROA

Rapportdato: 11.09.2023

FRITIDSBOLIG

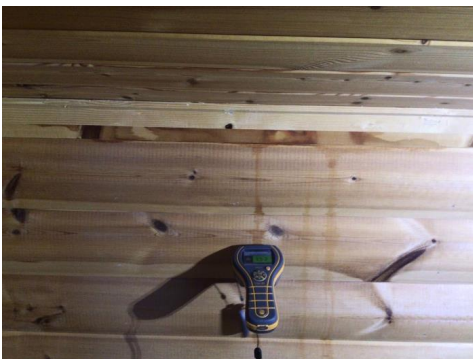
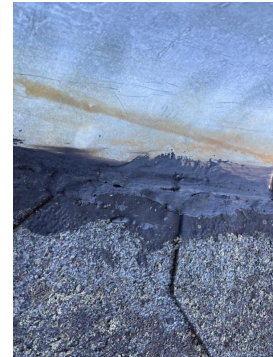
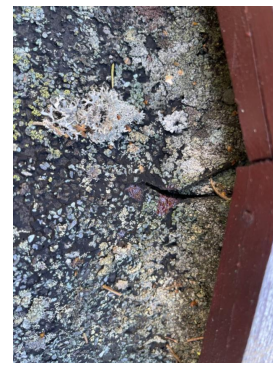
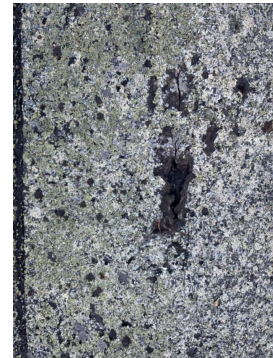
Taket er tekket med takshingel og takpapp. Inspisert fra taket.

- Taktekkingen har mose og slitasje på grunn av elde.
- Mer enn halvparten av forventet brukstid er passert på taktekkingen.
- Mer enn halvparten av forventet brukstid er passert på undertak.

Det er stedvis sprekkdannelse i tekkingen, og tekkingen begynner å bli gammel og sprø. Det har vært lekkasje ved pipa, men eier har nylig tettet lokalt med fuge (tec 7) og har ikke opplevd vanninntrenging etter at tettingen ble utført. Han presiserer dog at han ikke kan garantere for denne enkle lokale utbedringen. Det er rennemerker stedvis inne i hytta, men disse merkene var tørre ved måling på befaringsdagen.

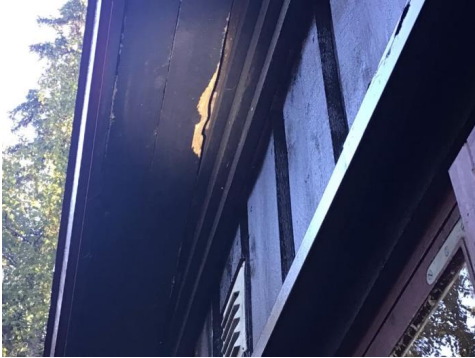
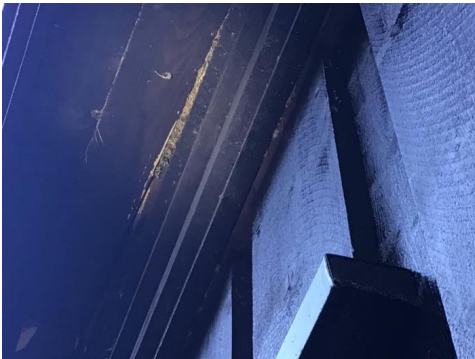
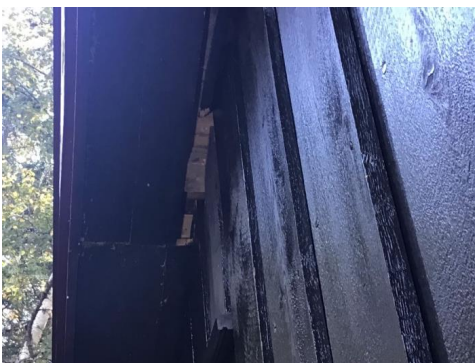
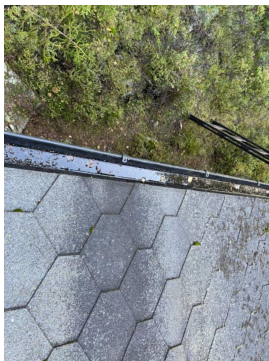
Takrenner-og nedløpsrør av lakkert stål og aluminium. Vindskier i tre. Toppbord i tre.

- Mer enn halvparten av forventet brukstid er passert på renner/nedløp/beslag.
- Det mangler tilfredsstillende adkomst til pipe for feier.

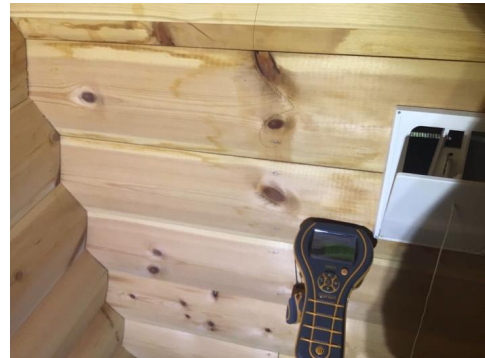
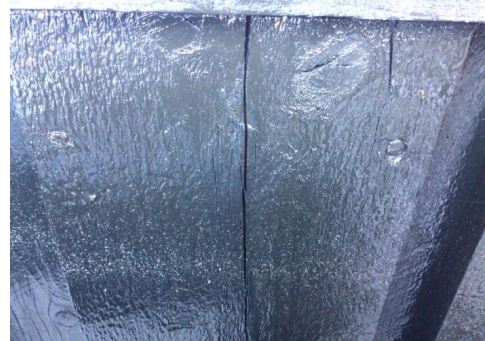
Ytterveggene er oppført i bindingsverk/laftet bindingsverk (opplyst av tidligere takstmann, usikkert). Utvendig er ytterveggene kledd med malt tømmermannskledning. Liggende panel i gavler.

Det er stedvis registrert fuktmerker i hytta, men disse ble målt tørre på befaringsdagen. Stedvis værslitt panel. Kledningen er stedvis avsluttet nærmere bakkenivå enn anbefalt (under 30 cm). Det er stedvis registrert sprukne panelbord. Utvendige vinduslister er avsluttet for nære vannbrett, slik at de vil trekke vann og forkorte levetiden. Laftede vegger som er innkledd kan ha skjulte råteskader i større eller mindre grad.

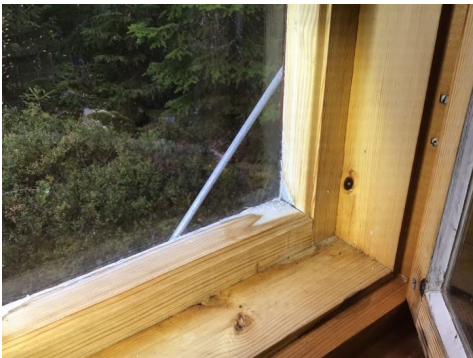
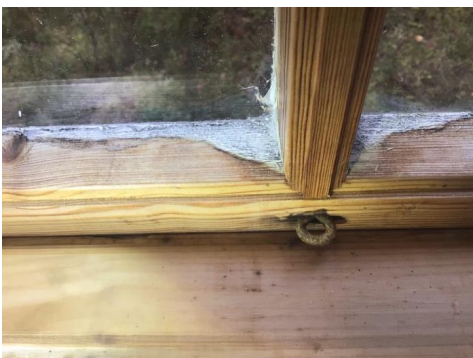
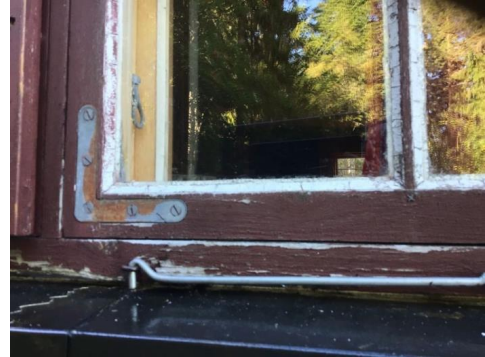
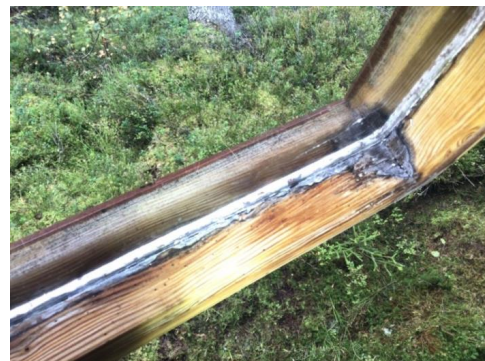
Enkle vinduer med vararuter. Trevinduer med enkle glass. Koblede vinduer.

- Det er påvist tegn på innvendig kondensering av enkelte vindusglass.
- Karmene i vinduer er slitte og det er sprekker i trevirket.
- Det er påvist at enkelte vinduer er vanskelig å åpne/lukke.

Noe værslitte sprosper. Avflasset overflatebehandling på enkelte vinduer. Det er stedvis oppsprukket/manglende kitt. Det er stedvis synlige fuktmerker på vindu/karm, men disse ble målt tørre på befaringsdagen. Stedvis noe rust på kastekroker. Vinduer bærer preg av elde og slitasje.

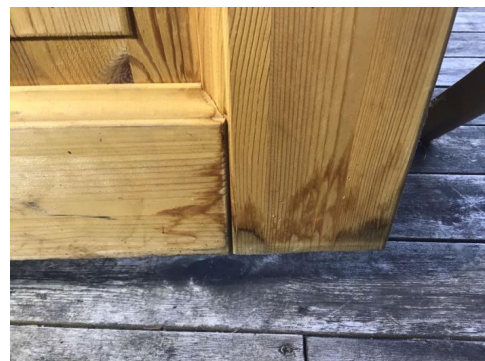
Malt inngangsdør i tre. Enkel malt dør i tre til boden.

- Karmene i dører er værslitte utvendig og det er sprekker i trevirket.

Enkelte sår/riper registrert. Det er noe utettheter på boddøren og inngangsdøren mellom dørbblad og karmen. Det er registrert fuktmerker i nedkant på døren, men denne ble målt tørr på befaringsdagen.

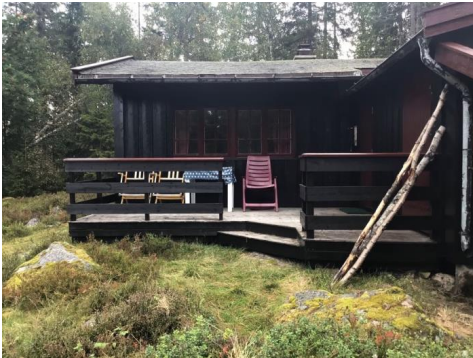
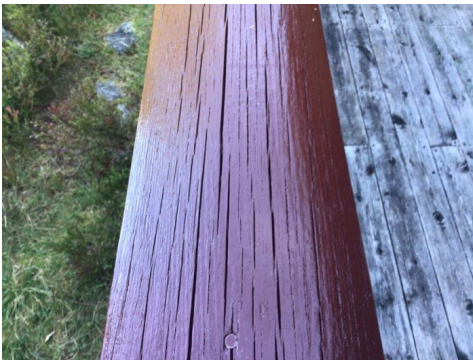
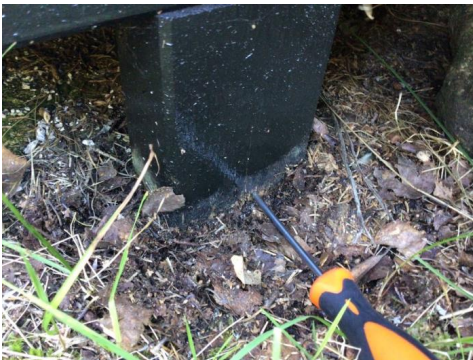
Veranda oppført i trekonstruksjoner med rekkverk i tre. Enkel fundamentering på bakken/stein.

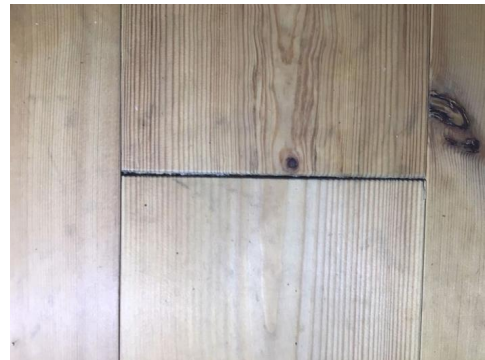
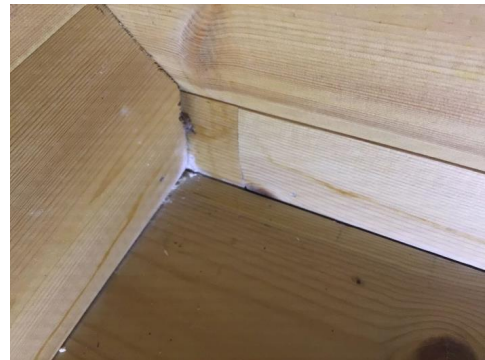
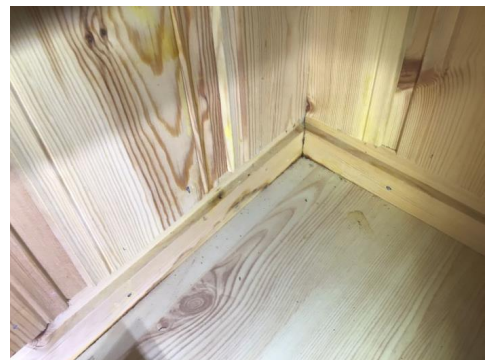
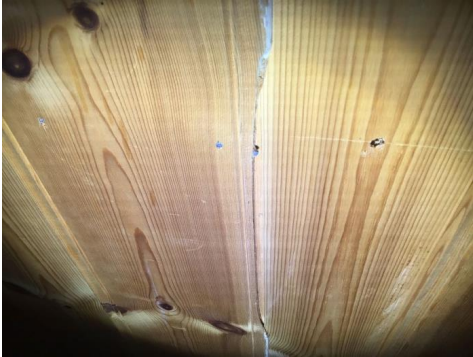
Innvendige gulvoverflater bestående av tregulv og laminat. Innvendige veggoverflater bestående av panel. Himlinger bestående av panel.

Det er registrert på soverommet til høre i et hjørne noe muggdannelse. Lister dekker stedvis ikke overflaten. Knirk registrert stedvis i gulvet. Enkelte sår/riper/hakk/merker/sprekker på gulvoverflaten. Glipper i skjøter på tregulv stedvis. Enkelte sår og riper i veggoverflater. Det er registrert en et avknekt panelbord på veggen mot vindfanget. Det er stedvis registrert fuktmerker på overflater, men disse ble målt tørre på befaringsdagen. Det er stedvis glipper mellom gulv og vegger i nedkant, og det er stedvis fuget. Stedvis svanker/bulninger på gulvoverflaten. Små hull stedvis i overflaten etter installasjoner. Overflater bærer preg av elde og slitasje.

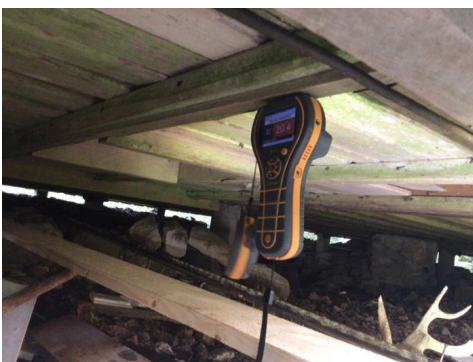
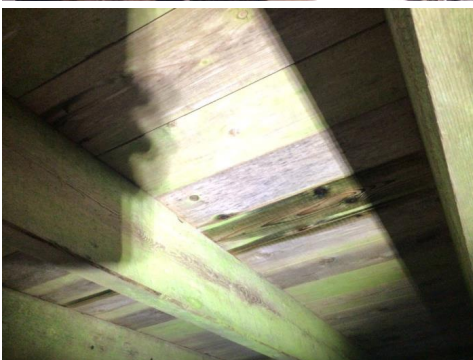
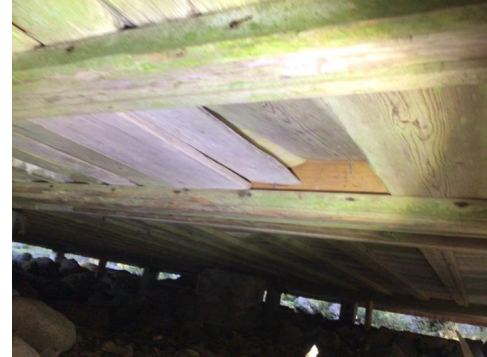
Etasjeskiller er av trebjelkelag.

- Målt høydeforskjell på over 30 mm gjennom hele rommet. Tilstandsgrad 3 gis med bakgrunn i standardens krav til godkjente måleavvik.
- Målt høydeforskjell på over 20 mm innenfor en lengde på 2 meter. Tilstandsgrad 3 gis med bakgrunn i standardens krav til godkjente måleavvik.

Bygningsdelen er ikke inspisert under hytta grunnet manglende adkomst, det er kun stedvis lyst med lykt. Det er stedvis registrert fuktmerker. Det er stedvis utettheter i stubbeloftet. Det er registrert stedvis knirk i gulvet/bjelkelaget. Forhøyede fuktverdier og svakt forhøyede fuktverdier stedvis i bjelkelag (målt under hytta og i bodgulvet). Det er stedvis oppspist treverk i stubbloftet (barkebille e.l). Målte avvik er på 44 mm i stua, og på 52 mm på det største soverommet. Møblering og en del gjenstander medførte at rommene ikke hadde helt frie arealer for oppmåling på befaringsdagen.

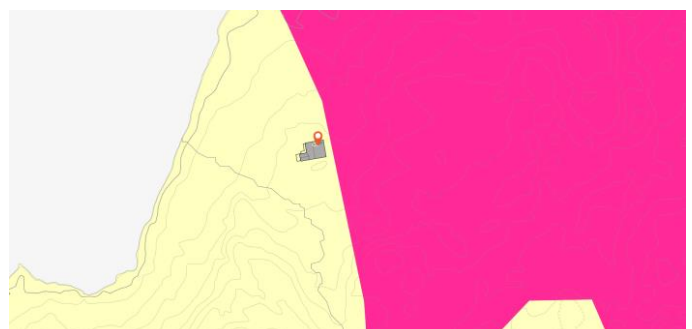
Det er ikke foretatt radonmålinger og bygget er heller ikke utført med radonsperre.

Eiendommen ligger i et område med både "Moderat til lav og Høy" aktsomhet av radon.

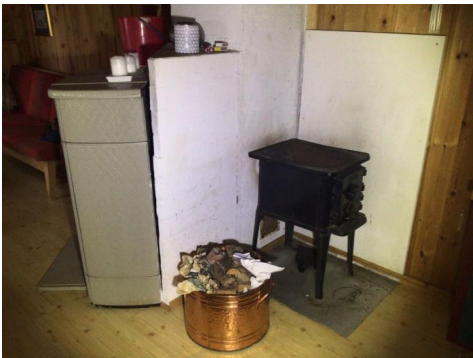
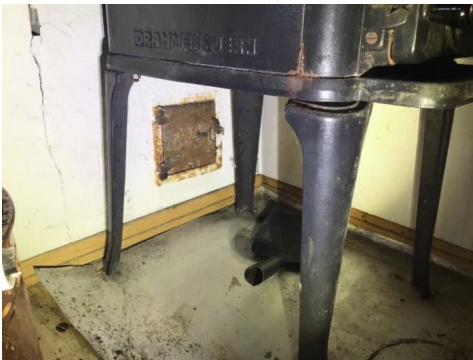
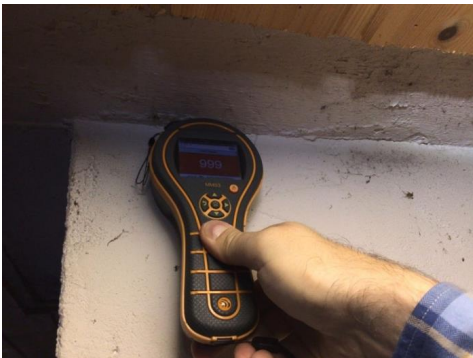
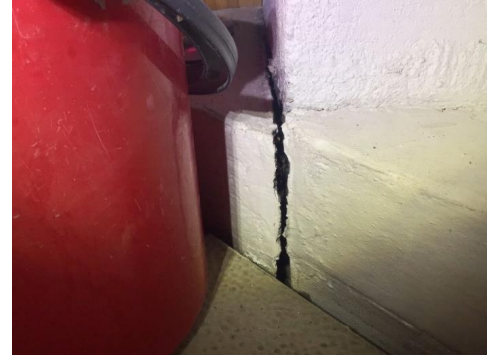
Hytta har mursteinspipe. Pipa er pusset og malt. Vedovn. Kombikamin.

- Pipevanger er ikke synlige.
- Avstanden mellom ildstedet og brennbart materiale er for liten.
- Det er påvist sprekker og/eller riss i pipe.
- Det er påvist brennbart materiale nærmere enn 300 mm fra sotluke/feieluke.

Det er registrert sprekker i plater i ildsted. Røykrørrinnføringene mellom ildstedene har trolig en høydeforskjell på under 20 cm. Pipa er stedvis innkledd. Pipa har rennemerker etter sotvann. Ildfast plate på gulvet under vedovnen er for liten, og den er løs med stedvis oppbrett på et hjørne. Det er manglede ovnspakning stedvis. Sotluke plassert bak vedovn. Det er registrert noe rust på sotluke og ildsteder. Vedovnen står for nærme pipa. Det er store sprekkdannelser mellom brannmur og pipa. Det er synlig fuktmerker etter tidligere lekkasje fra pipa. Brennbart materiale ligger stedvis for nærme pipa. Skorsteinen har ikke forskriftsmessig høyde over tak. Indikasjoner på forhøvede fuktverdier på pipa. Plate under vedovnen/sotluka er ikke tett mellom pipa og plate, og derfor ikke tilfredsstillende for ubrennbar plate under sotluke. Noe begrenset inspeksjon av sotluka innvendig grunnet adkomst. Noe muggdannelser på pipe oppunder stuetak. Eier opplyser at parafinovn ikke har blitt brukt de seneste 25 år, og tilstanden på denne er ukjent.

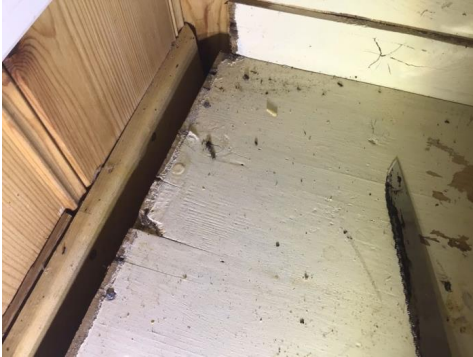
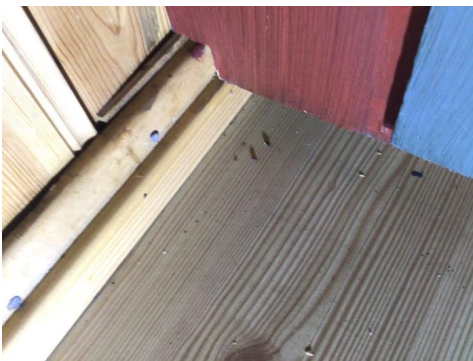
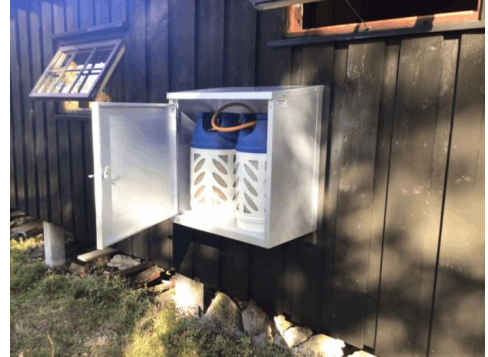
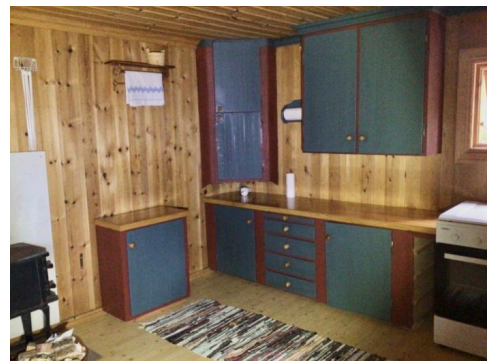
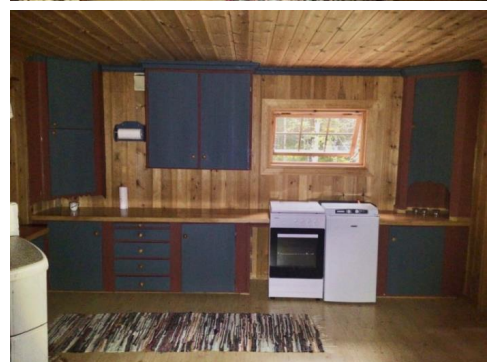
Museskrementer.

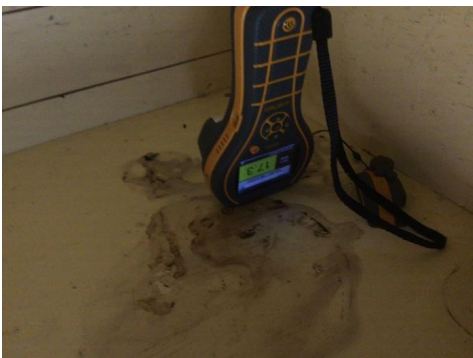
Kjøkkeninnredning utført med malte glatte fronter. Benkeplate med laminat. Gasskomfyr. Gasskjøleskap.

- Kjøkkeninnredningen er av eldre dato, og den mangler bruksfunksjoner/løsninger som er forventbart på et kjøkken.
- Det er påvist fuktskjolder/svelling i bunnplate i benkeskap.

Enkelte små sår/riper registrert. Det er registrert en løs skapknott. Det er målt svakt forhøyede fuktverdier i bunnplater, trolig etter søl. Innredningen bærer preg av elde og slitasje.

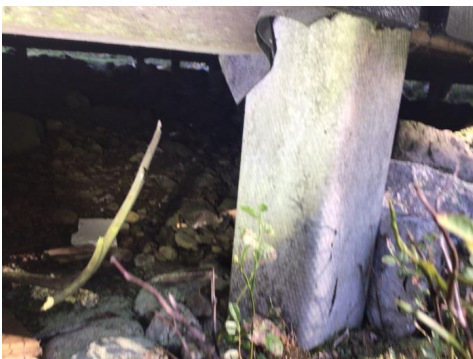
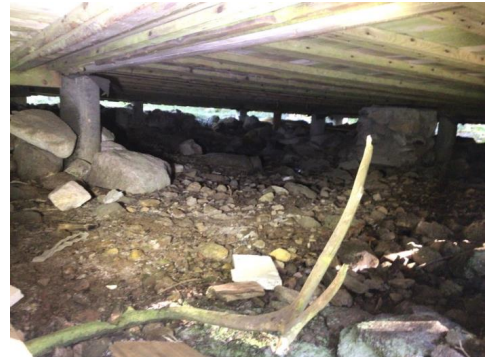
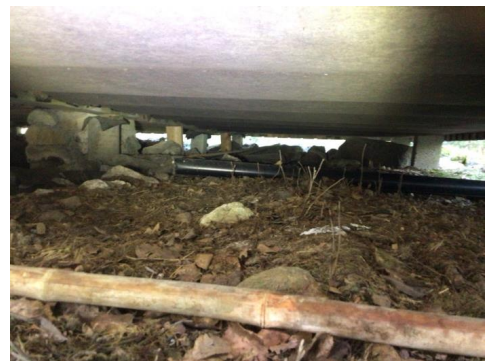
Fundamentering på piler i asbest/eternitt, lettklinkerblokker, mur/betong og piler i tre.

Bygningsdelen var stedvis ikke tilgjengelig for inspeksjon. Det er registrert skjevheter stedvis i piler. Det er store skjevheter i hytta. Det er store muligheter for at piler ikke er fundamentert til frostfri grunn.

Ytterligere undersøkelser anbefales. Lokale utbedringer anbefales. Asbeststøv kan være kreftfremkallende og er forbudt å benytte i Norge fra 1980. Hvis materialet forblir urørt/uskadet er det forholdsvis ufarlig. Asbest er farlig avfall og omfattes av leverings- og deklarasjonsplikten i henhold til avfallsforskriften kap. 11.

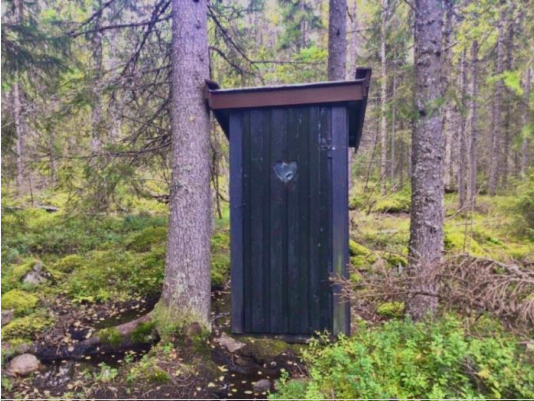
Utedo

Målt forhøyede fuktverdier i tak, vegger og gulv.
