Tilstandsrapport

📍 Gjerøyveien 61, 8195 GJERØY

gnr. 77, bnr. 58

Befaringsdato: 26.04.2023

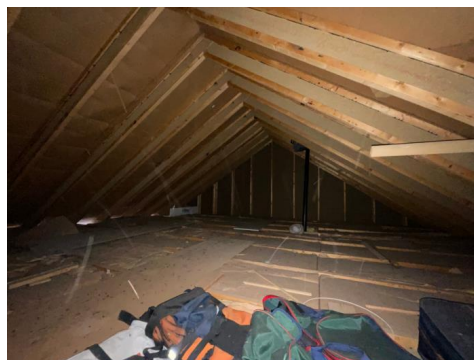
Fritt bærende sperrekonstruksjon i I-tre

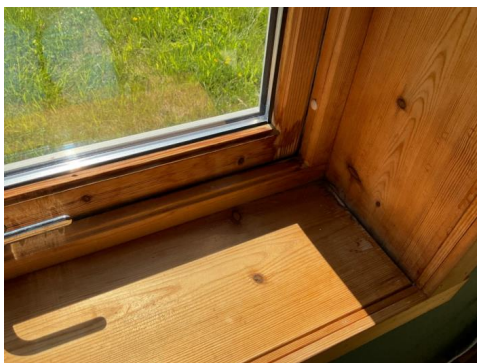
Merker av fukt i vinduer. Sprekk mellom bunnforing og sideforing.

Vinduer i sokkeletasje mot sør har fuktmerker i hjørner. Foringer i bunn er preget av fukt og er ikke tilpasset sideforinger.

- Det må foretas tiltak for å lukke avviket.

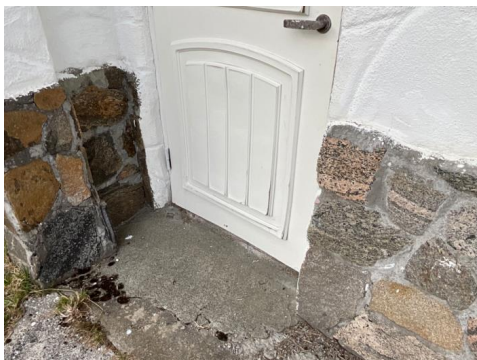
Ytterdør er defekt av fukt.

- Det er påvist dør(er) med fukt/råteskader.

Dør i underetasjen har fuktskade/svelling i overflaten

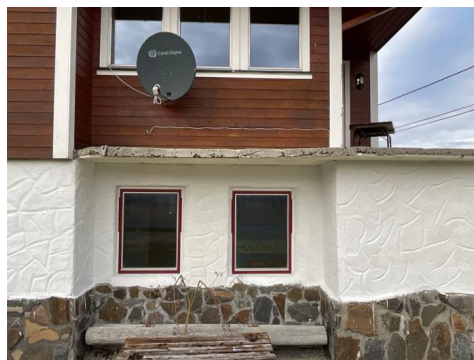
Balkong har ikke rekkverk.

- Det er ikke montert rekkverk.
- Det er påvist andre avvik:
- Mer enn halvparten av forventet brukstid er passert på tettesjikt/membran.

- Rekkverk må monteres for å lukke avviket.
- Andre tiltak:

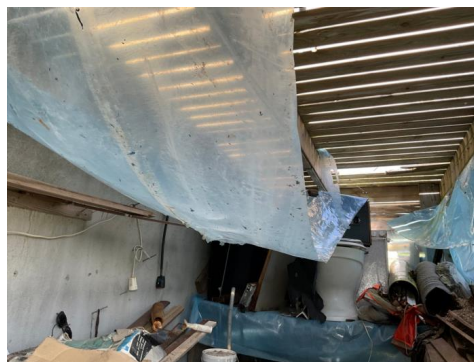
I rom under del av balkong med tregulv er tak og dekke defekt.

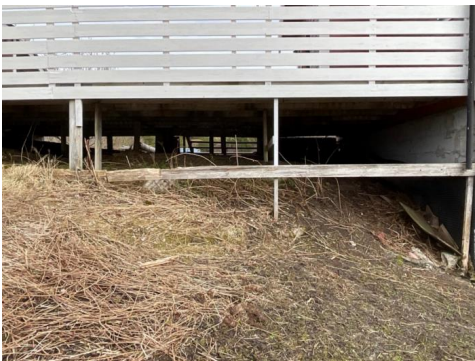
Understøttelse av terrasse ved inngangsdør må sikres/ nye søylepunkt etableres.

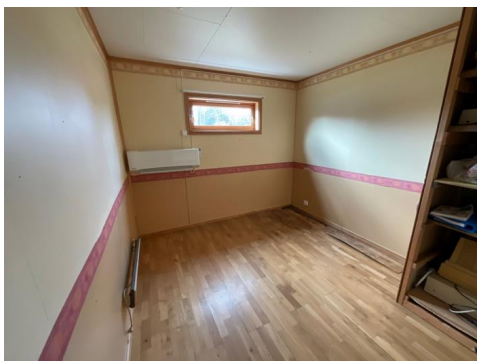
Gulv er defekt ved bakvegg.

- Målt høydeforskjell på mellom 10 - 20 mm innenfor en lengde på 2 meter. Tilstandsgrad 2 gis med bakgrunn i standardens krav til godkjente måleavvik.

- Det er påvist fuktskader i etasjeskiller

Parkettgulv er synlig fukt/ råteskadet.

- For å få tilstandsgrad 0 eller 1 må høydeforskjeller rettes opp. Ytterligere undersøkelser må foretas for å få kartlagt omfanget for utbedring.
- Råteskadet treverk må skiftes.

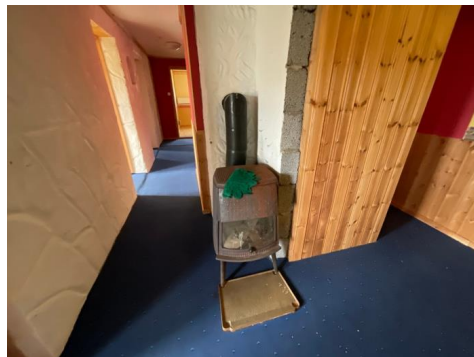
Ubeskyttet panelvegg nærmere enn 30 cm.

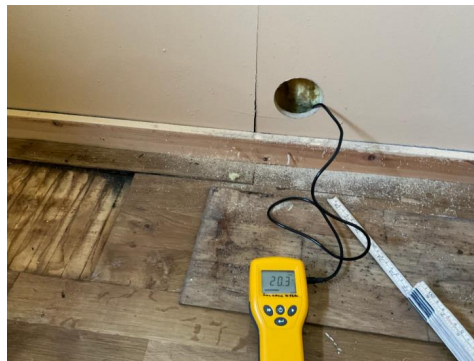
Måling i bakvegg.

- Det er gjennom hulltaking påvist høyt fuktnivå inne i trekonstruksjonen i hulltakingen, men ikke påvist fuktskader i dette området. Høy luftfuktighet kan over tid føre til muggvekst eller sverting av materialer. Samtidig kan materialer og konstruksjoner bli ødelagte. Høyt fuktnivå i svill i kontrollert område/ boret hull.

Årsak til høyt fuktnivå bør avklares. Tiltak må påregnes, innvendig plateledning har fuktskader ved gulv.

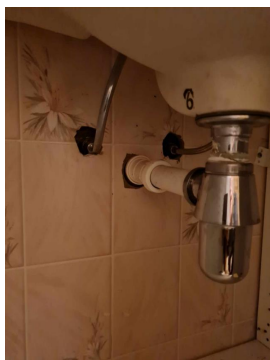
Åpne hull i vegg under servant

Gulv har sprekkdannelse i belegg. Gulv uten fall. Våtsoner på vegg har åpne hull og skader i membran/ våtroms- belegget. Stoppekran i vegg bak vaskemaskinen. Belegg/ membran har skade i våtsonen ved dusj og skjøt i belegget er ikke sveiset/ limt. Rommet har tilnærmet flatt gulv og tilfredsstillende ikke krav til fall på gulv i våtrom.

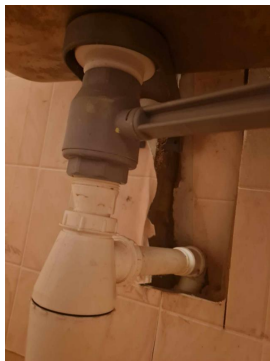
Åpent stort hull i vegg under skyllekar

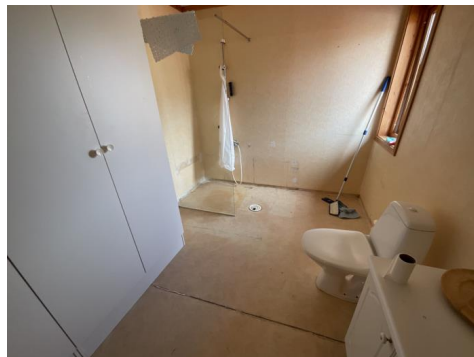
Belegg/ membran på gulv har åpne skjøter og skade i overflaten ved dusj.

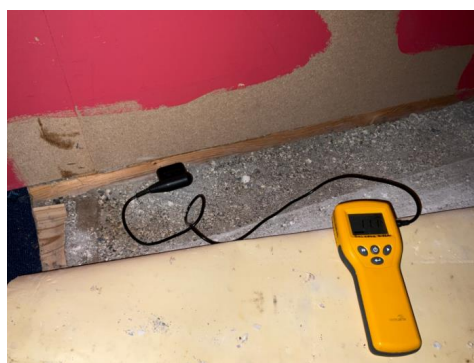
Hulltak ikke foretatt da svill i rom under trapp er synlig. Måling her viser ca 11%.

Synlig svill i rom bak dusj.

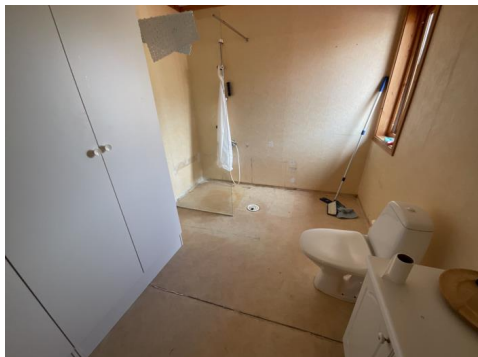
Bad antatt fra byggeår,

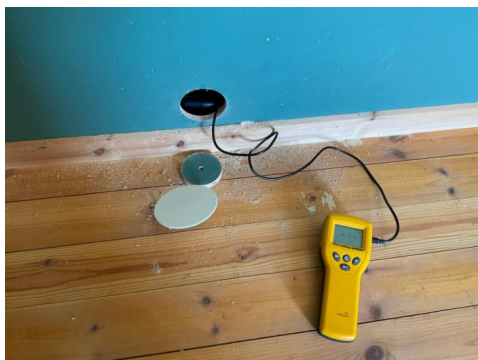
Hulltak foretatt uten å påvise forhøyede fuktverdier.

Hull boret fra soverom bak dusj-sone

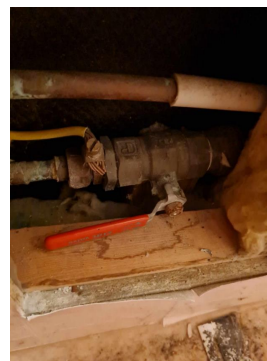
Stoppekran i vegg vaskerom kjeller

- Det er påvist andre avvik:
- Det er påvist ufagmessig utførelse av vannledninger.

Stoppekran i luke i vegg bak vaskemaskin. Eventuell lekkasje kan medføre fukt/ råteskade i vegg uten at dette oppdages.

Stoppekran montert i vegg. Fuktsikring av kran må monteres. Kran må synlig merkes for enkel lokalisering.

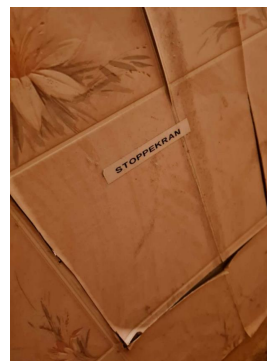
Luke over stoppekran merket men tildekket av vaskemaskinen.

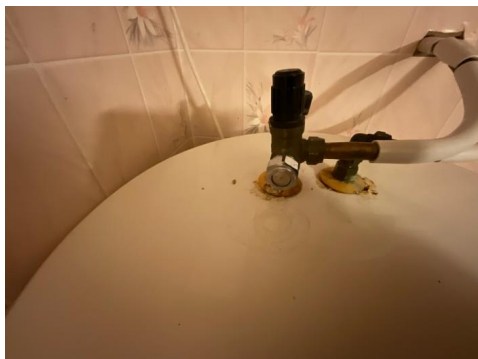
En del lrr og merker etter fukt på rør ved innløp i tank.

- Det er påvist at varmtvannstank er over 20 år
- Det er avvik:

Spør av lekkasje ved rørkoblinger til tanken.

- Det er ikke behov for utbedringstiltak siden tanken fungerer i dag, men ut ifra alder kan skader plutselig oppstå på eldre tanker.
- Tiltak:

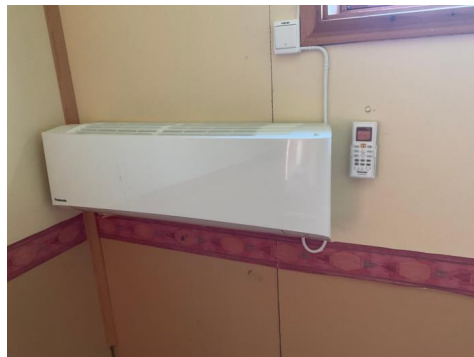
Varmepumpe i rom i kjeller.

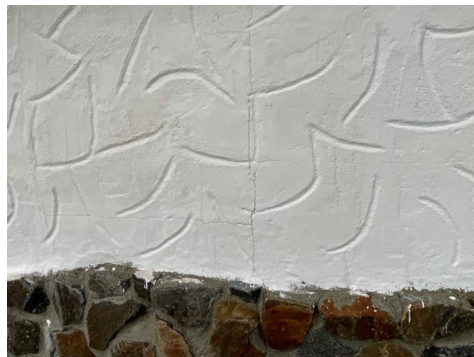
Sprekddannelse i mur .

- Det er påvist andre avvik:
- Grunnmuren har sprekkdannelse.

Deler av mur er ubehandlet. Sprekkdannelse i mur under balkong.

Mur bør utvendig behandles /pusses/ slemmes. Sprekker følges opp.

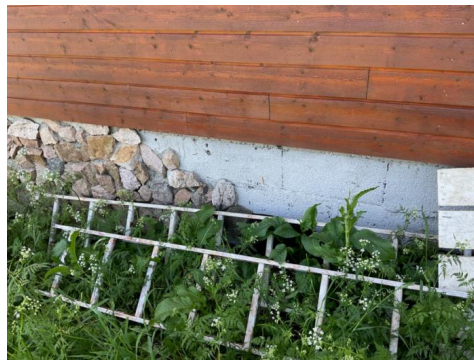
Upusset grunnmur ved inngang.

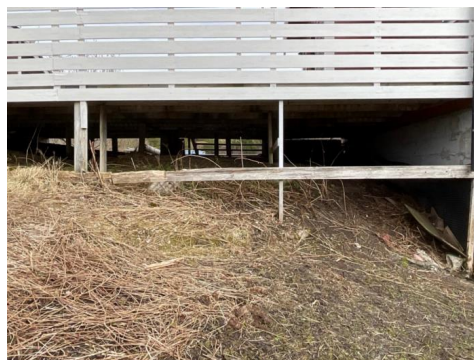
Terreng ved inngangsparti og under terrasse har fall mot bygget.

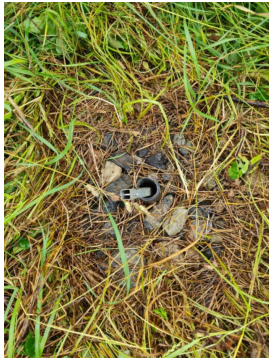
Stoppekran i terreng ved vei.
