# Tilstandsrapport

📍 Amtmannsgata 26, 9800 VADSØ

# gnr. 10, bnr. 373

Rapportdato: 20.04.2023

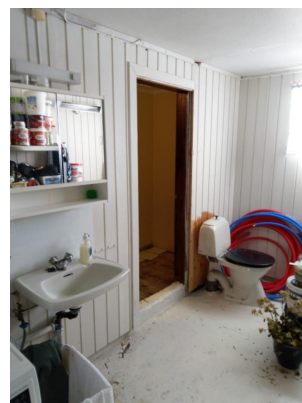
Vaskerom kjeller

Dusjrom og badstue i forbindelse med vaskerom.

TG 3 kommer automatisk når våtrommet er av eldre dato. Det er ikke nødvendig med strakstiltak og det er heller ikke påvist funksjonssvikt eller sammenbrudd.

Våtrommet må oppgraderes for å tåle normal bruk etter dagens krav.

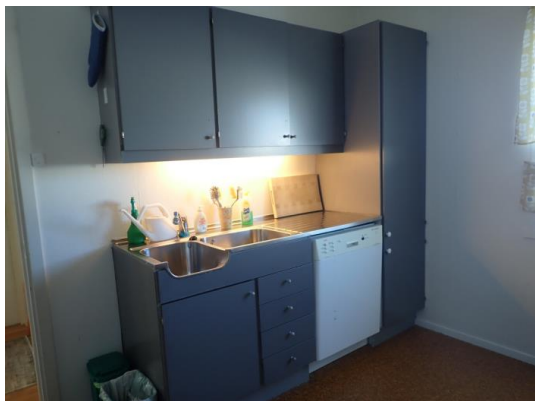
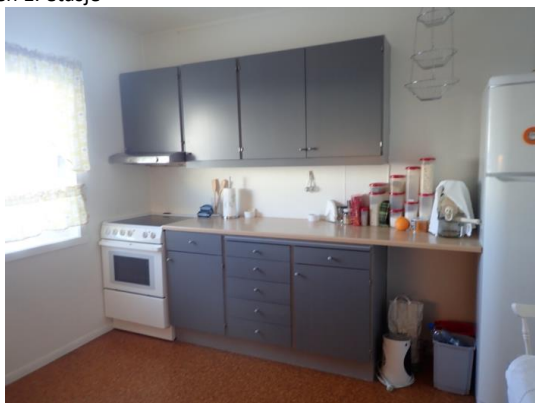
Kjøkken 1. etasje

Kjøkkeninnredning med malte fronter og overskap. Laminert benkeplate, benkeplate av stål med utslagsvask og oppvaskkum. Alder er fra 1970 tallet.

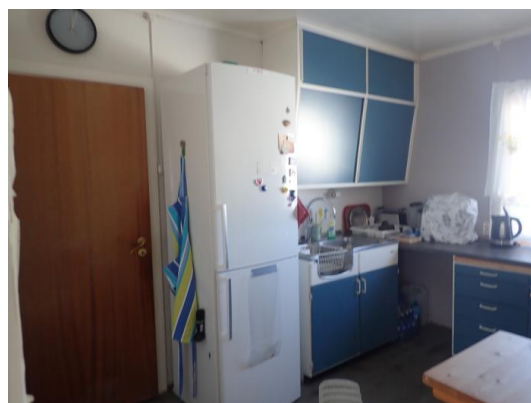
Kjøkken 2. etasje

Kjøkkeninnredning med malte fronter og overskap med skyvedører. Laminert benkeplate, benkeplate av stål med utslagsvask og oppvaskkum.

Alder er fra 1950/1960 tallet.

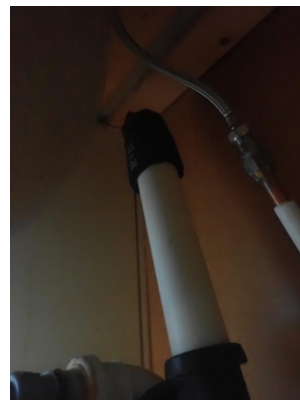
Avlufting av avløp avsluttes i benkeskapet.
