TOYOTA LAND CRUISER 190 HK AUTOMAT 4X4
TESTDATO: 03.07.2023
KODE: 1196335

DP49639

NBF Tilstandsrapport er utarbeidet av Norges Bilbransjeforbund og Forbrukerrådet.

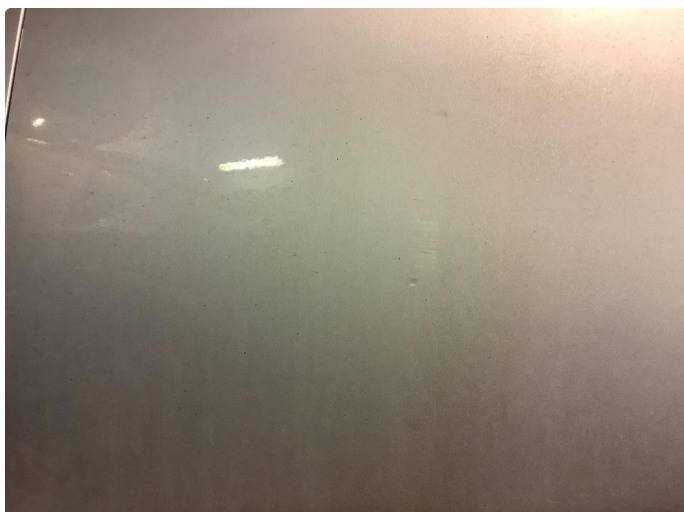
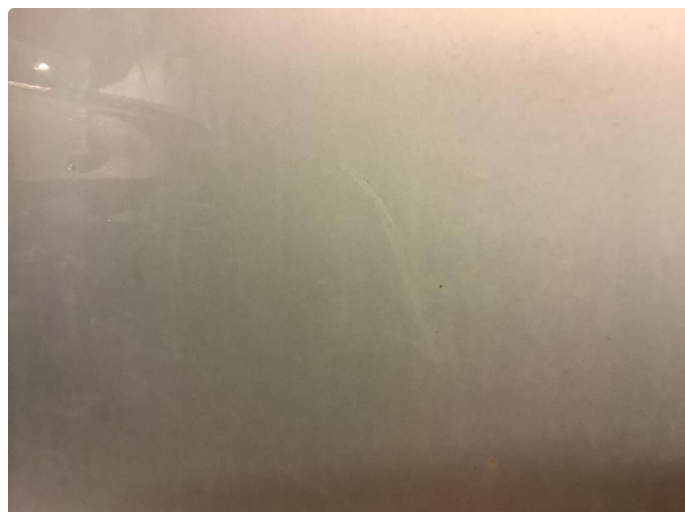
1.1 Riper

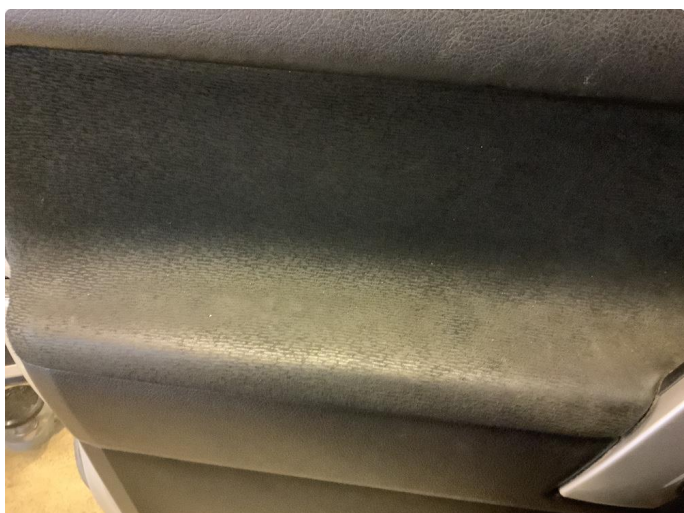
2.1 Slitt/ripe(r)

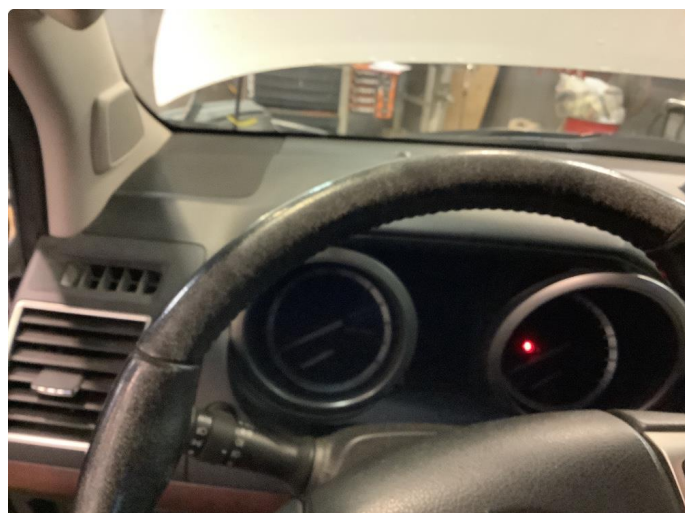
2.2 Slitt

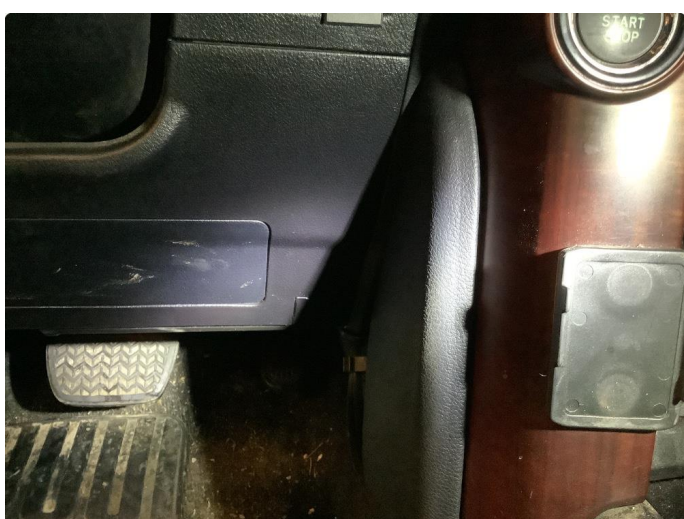
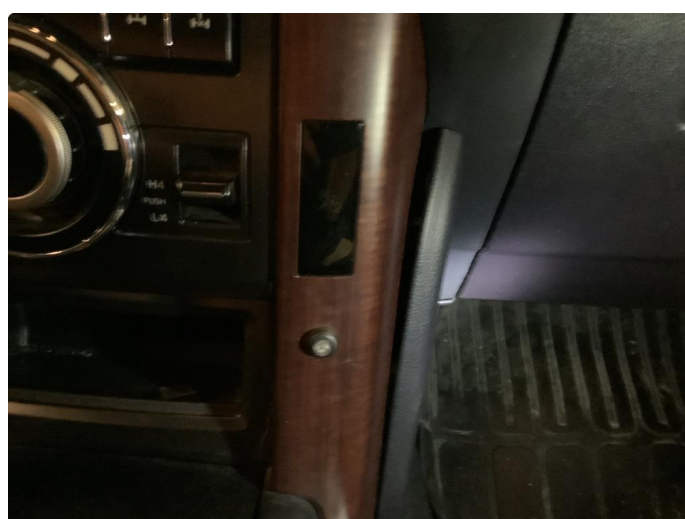
2.3 Skadet
