# Lyngveien 3

# SALGSOPPGAVE INNHOOLD

Befaringsdato: 26.10.2023

Rapportdato: 03.11.2023

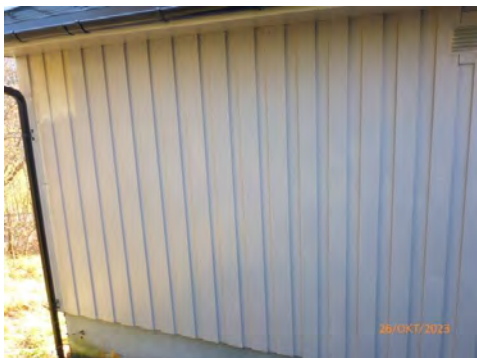
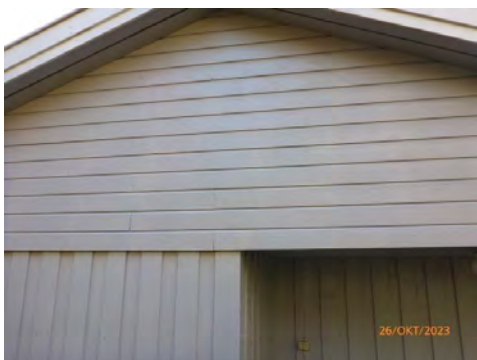
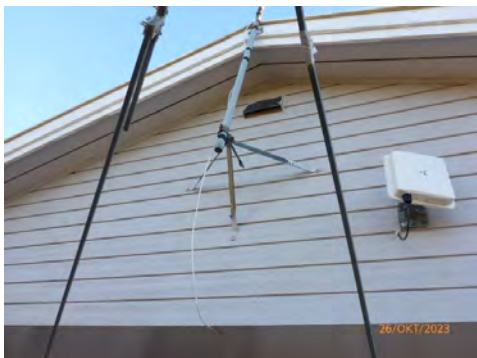
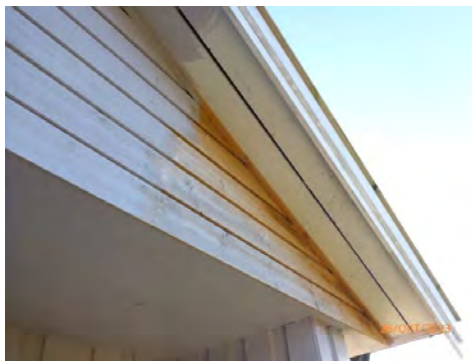
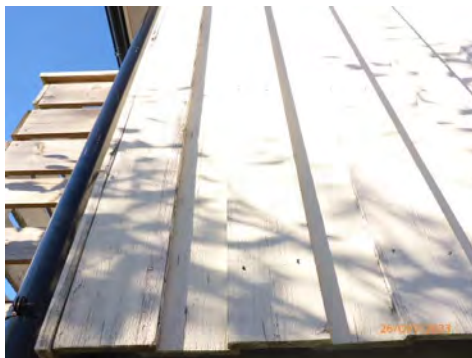
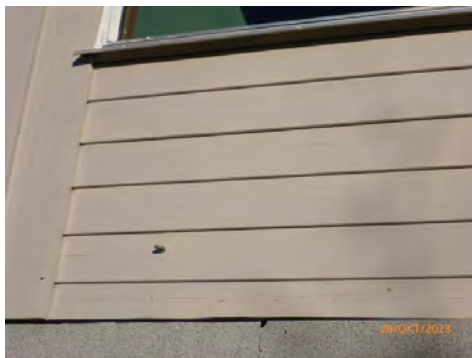
Det er stedvis noe slitt kledning med oppsprekking. Noe kledning fra 2020 er ikke malt. Det finnes enkelte bord som må skiftes som en del av løpende vedlikehold.

- Det er påvist spredte råteskader i bordkledningen.

- Råteskadet trekledning må skiftes ut.

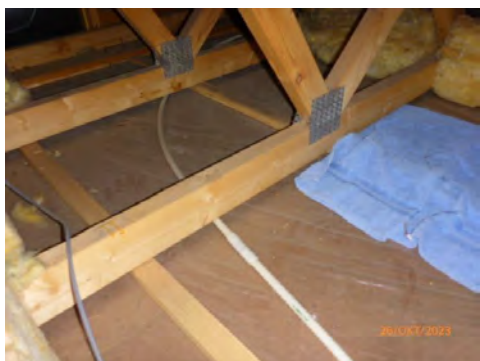
Loftsluke fra byggeår og isolering mot kaldt loft.

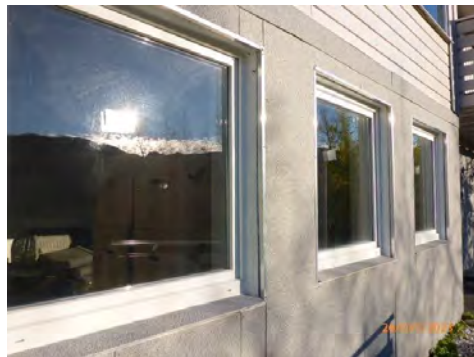
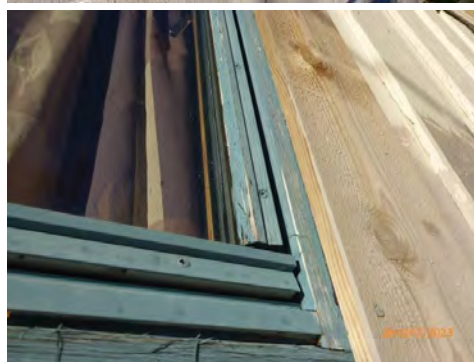
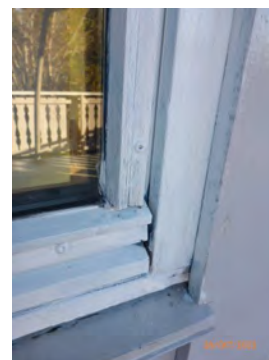
- Det er påvist avvik rundt innsetningsdetaljer.
- Karmene i vinduer er slitte og det er sprekker i trevirket.

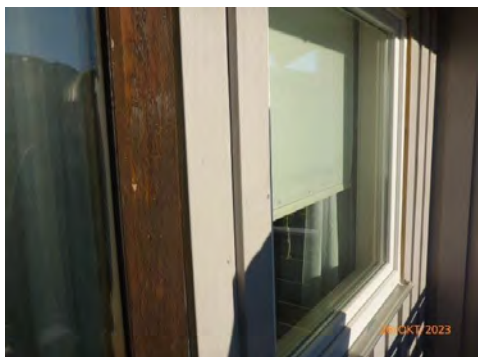
- Det er påvist avvik rundt innsetningsdetaljer.

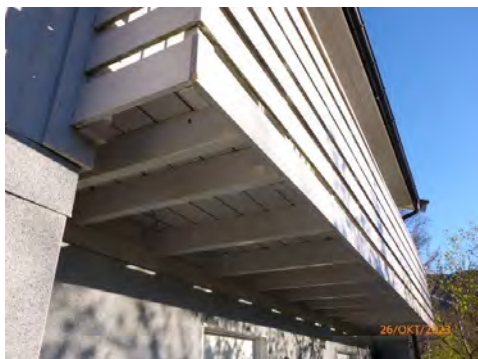
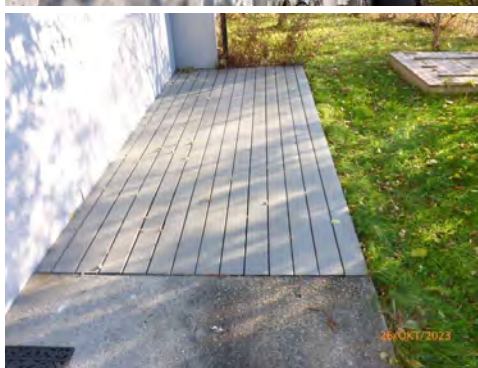
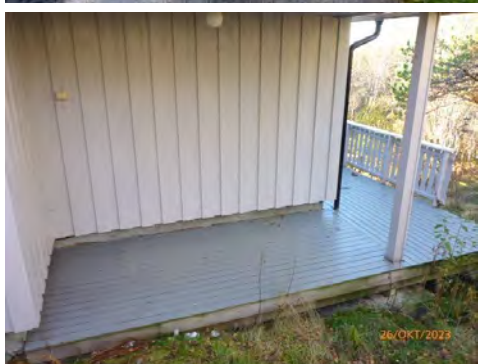
- Rekkverket er for lavt i forhold til dagens krav til rekkverkshøyder.
- Konstruksjonene har skjevheter.

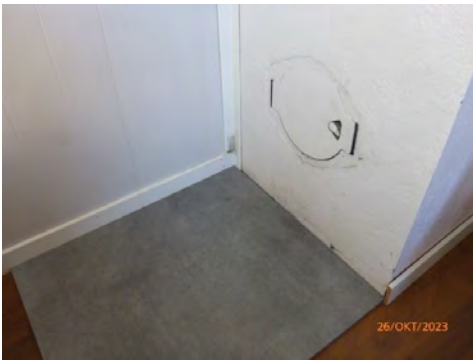
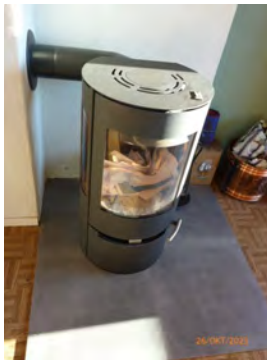
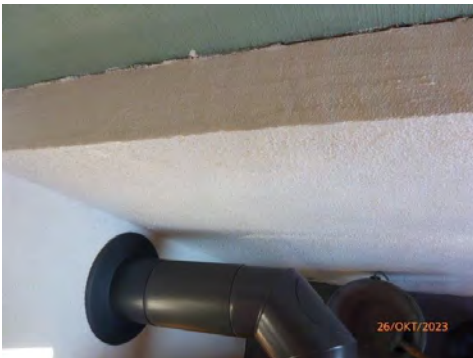
- Det er påvist brennbart materiale nærmere enn 300 mm fra sotluke/feieluke.

Under 30 cm fra sotluke til brennbart materialer på vegg.  
Sprekk i en flis under vedovn.

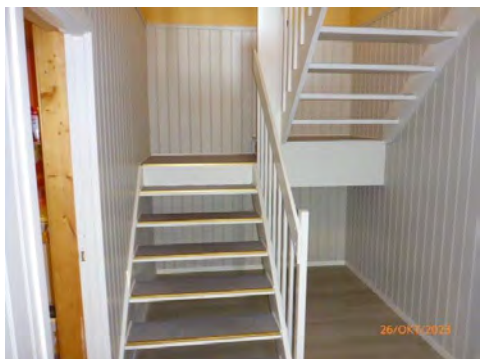
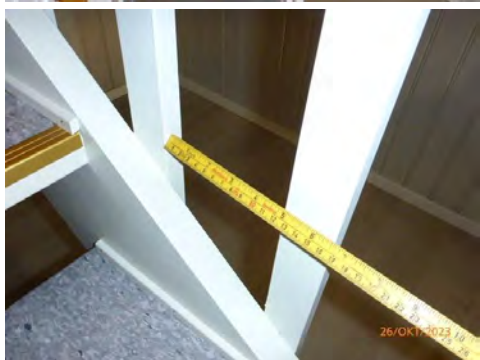
## Innvendige trapper

- Det mangler håndløper på vegg i trappeløpet.
- Åpninger i rekkverk er større enn dagens forskriftskrav til rekkverk i trapper.
- Åpninger mellom trinn i innvendig trapp er større enn dagens forskriftskrav.

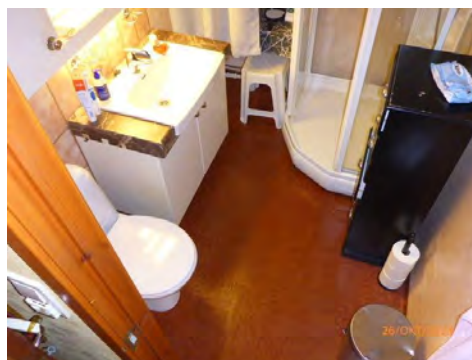
Bad i hovedplan med støpt gulv, beleg, plastsluk og varme i gulvet. Sluken er ikke plassert under kabinett da det tidligere var montert et badekar. Det er pålimt veggvinyl i området ved kabinett i ca. 2006. Eldre våtromstapet på vegger for øvrig. Det er montert et dusjkabinett ca. 2006, en innredning med en vask, underskap, overskap, speil og belysning. Sprekker i vask og løst underskap. Toalett fra ca. 2015. Rommet er ventileret. Fuktmerker i himling ved ventil. Lokalt fall til sluk, god oppbrett på beleg ved dør.

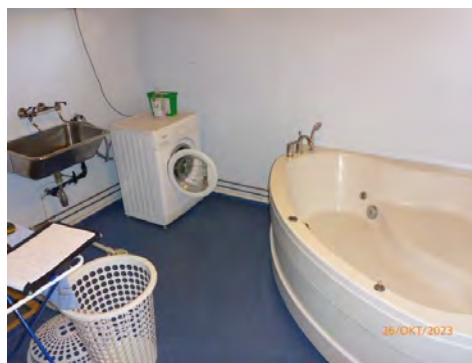
Bad/vaskerom/toalettrom i sokkeletasjen er sammenslått til et rom. Rommet ble pusset opp med nytt belegg, montert boblebadekar og malt overflater i ca. 2005. Det er pusset malt mur og malte plater på veggene. Utskjæring i vegg under skyllekar, ikke tett mot vannsøl. En plastsluk i gulvet. Ikke sluk under badekar. Belegget er brettet opp utenpå pusset mur og ført opp til underkant av veggplater uten omlegg. Det er varme i gulv. Det er montert et skyllekar, opplegg for vaskemaskin, et toalett, en vask på vegg og et boblebadekar på rommet. Rommet er ventilert. Varmtvannsberederen plassert på dette rommet. Fall ved sluk, fall mot sluk på deler av gulvet, ikke kontrollert under badekar.

- Våtrommet må oppgraderes for å tåle normal bruk etter dagens krav.

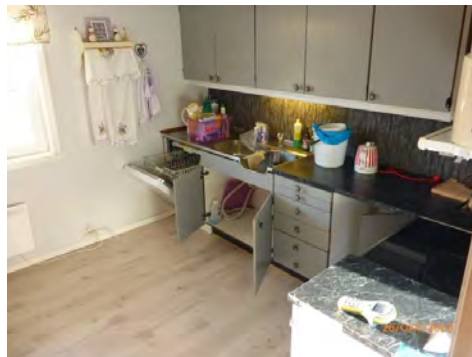
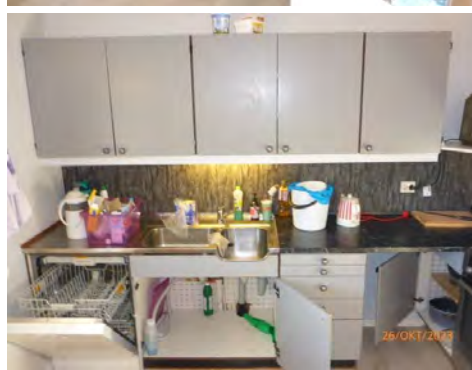
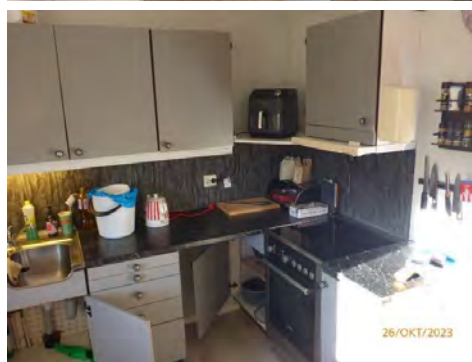
## KJØKKEN

- Det er påvist at overflater har noe skader.

Begynnende fuktskader på skap under vask. Løs laminat på benkeplate. Slark i hengsler.

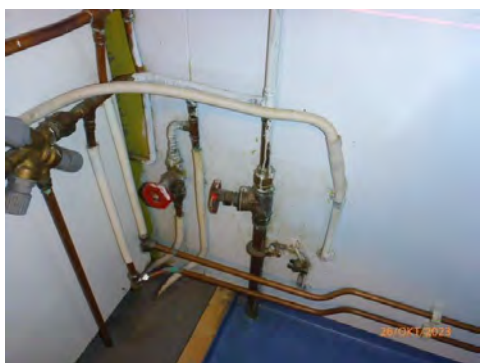
Innvendige vannledninger er av kobber. Innvendig stoppekran på vaskerommet.  
Ingen dokumentasjon vedrørende vvs er fremlagt eller kontrollert.

- Mer enn halvparten av forventet brukstid er passert på innvendige vannledninger.
- Det er påvist tydelige trykkslag i anlegget.

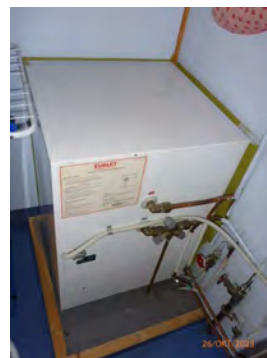
Varmtvannsbereider fra rundt byggeår er plassert på bad/vaskerom i sokkeletasjen, denne er på 142,5 liter.

- Det er ikke behov for utbedringstiltak siden tanken fungerer i dag, men ut ifra alder kan skader plutselig oppstå på eldre tanker.

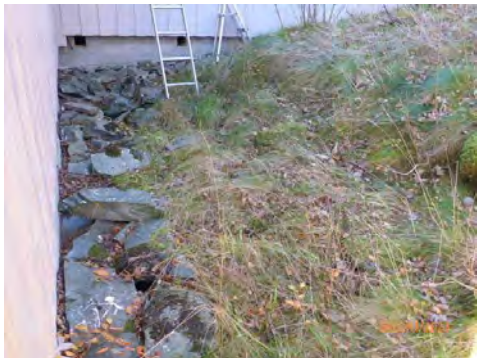
Det er synlig grunnmursplast på mur. Tilbakefylling av større steiner, tilstand på grunnmursplast og drenering under terreng er ukjent.

- Mer enn halvparten av forventet levetid på drenering er overskredet.

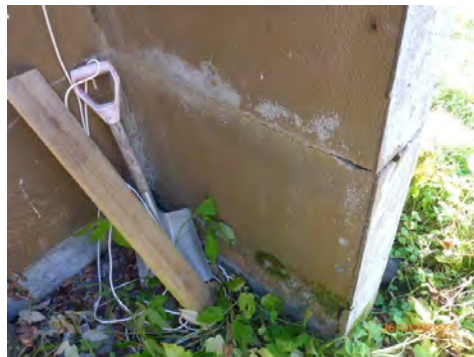
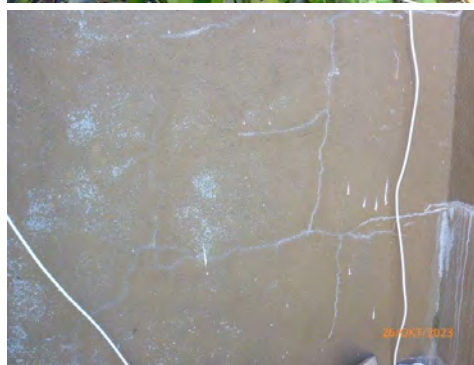
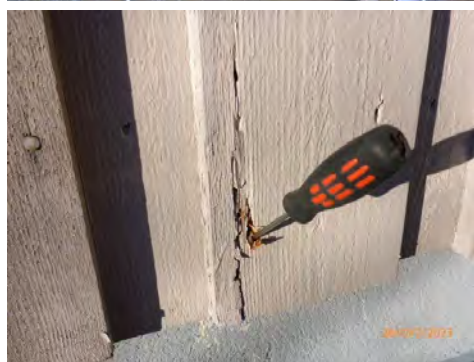
Stedvis noen mindre sprekker og riss, oppfattes som normalt med tanke på konstruksjon og alder.

- Grunnmuren har sprekkdannelser.

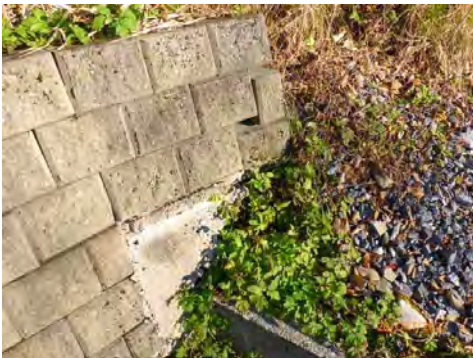
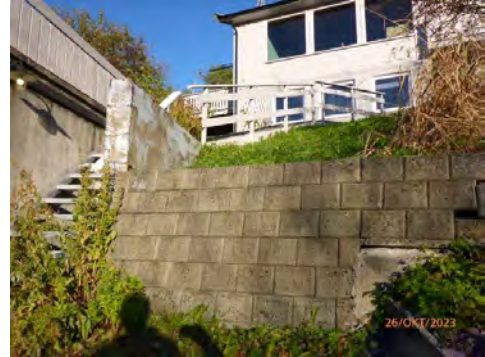
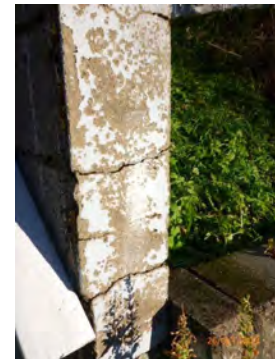
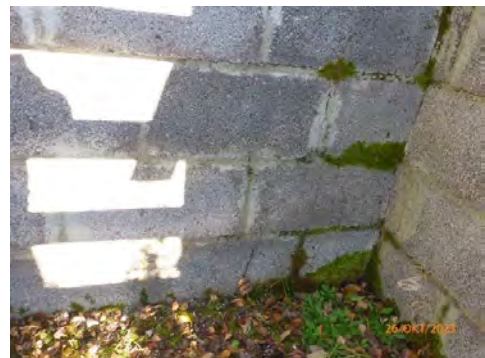
Forstøtningsmur ved siden av trapp ved garasje er av betongstein.  
Lecamur ved garasje.

- Det mangler rekkverk/annen sikring på forstøtningsmuren(e) ut ifra dagens krav.
- Det er påvist større sprekker og/eller skjevheter i muren.

- Rekkverk/annen sikring på forstøtningsmur må settes opp/utbedres.
- Påviste skader må utbedres.

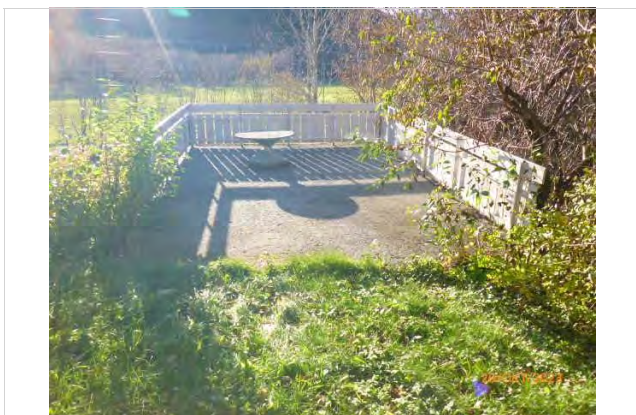
Garasje har støpt dekke og lecamurer. Noe innsing av vann fra port og mulig fra grunn mot vest. Slitt puss, det vokser mose på pussede utvendige vegger. Synlig grunnmursplast, funksjon ukjent. Det er støpt dekke over garasjen, slitt. Frontvegg i tre med stående kledning, noe skadet. Leddport i tre, skadet. Det er montert nytt rekkverk på garasjetaket i ca. 2014 som danner en takterrasse på ca. 22 m<sup>2</sup>. Rekkverket er under 90 cm. Bygget er pr. i dag funksjonert til sitt bruk, men har et stedvis overhengende renoveringsbehov.
