Tilstandsrapport

📍 Mjøsvegen 381, 2849 KAPP

gnr. 94, bnr. 138

Oppdragsnr.: 19185-1516

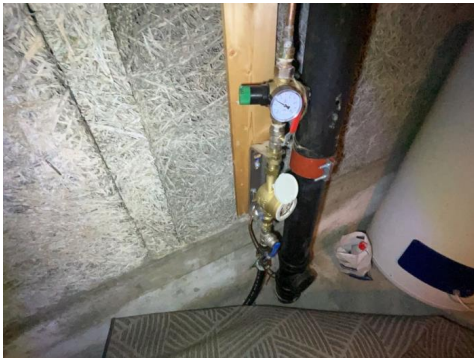
! TG 2 Avløpsrør

Synlige avløpsrør i: Soil/støpejern. Plast. Anlegget er ikke teknisk vurdert. Jeg er ikke VVS fagmann, kontakt rørlegger for evt. nærmere kontroll av anlegget. Bunnledningene og utvendige ledninger er nedgravd og ikke tilgjengelig for inspeksjon.

Eldre jernrør kan være utsatt for rust/groing og gi redusert gjennomstrømning/risiko for lekkasjer. Alder er normalt i seg selv en vurderingskriterier hva angår slitasjegrad. Utvendige vann og avløpsrør som begynner å bli gamle vil ha en helt naturlig slitasjegrad. For eksempel nevnes at trerøtter kan vokse seg inn i rørene, partikkelstoffer bygger seg opp i rør og reduserer/stenger gjennomstrømmingen, terrengdeformasjoner som forårsaker utettheter og fortettinger. Alt dette er naturlige slitasjeskader som etter en del år gjør det påregnelig med skader. Uansett vil plutselige og uforutsette forhold som for eksempel fortetting og brudd være risikomomenter i ethvert anlegg. Her har alder mye å si.

- Det er ikke behov for utbedringstiltak siden anlegget fungerer i dag, men ut ifra alder kan skader plutselig oppstå på eldre anlegg.
- Overvåk tilstanden jevnlig. For å få tilstandsgrad 0 eller 1 må røranlegget skiftes ut, men tidspunktet for når dette er nødvendig er vanskelig å si noe om. Ved renovering, påse at røranlegget dokumenteres av fagperson.
