# Verditakst for landbrukseiendom

## Brydalsveien 1558

2500 Tynset  
Gnr. 14 Bnr. 2  
Tynset kommune

**Oppdragsnr.** 586 410  
**Befaringsdato** 01.11.2023  
**Rapportdato** 07.11.2023

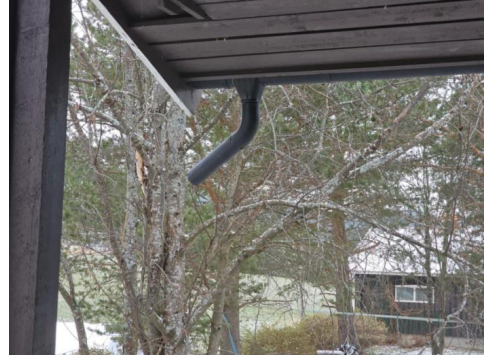
Det er eldre renner og nedløp i sort stål. Taknedløp er ført ned til røroppstikk fra grunnen og med avkast ut på terrenget.

Mangler nedløp, kun avkast fra renne.

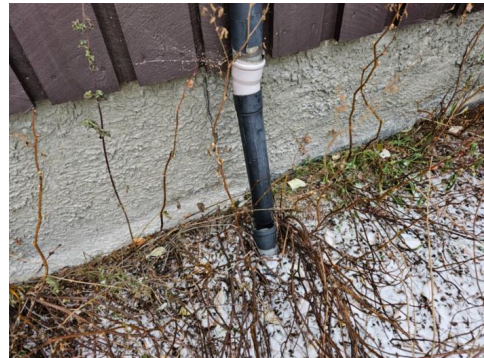
Nedløp glidd ut av oppstikk.

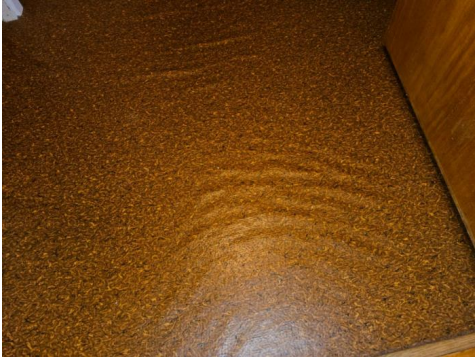
Bulker på belegget i kjellergangen.

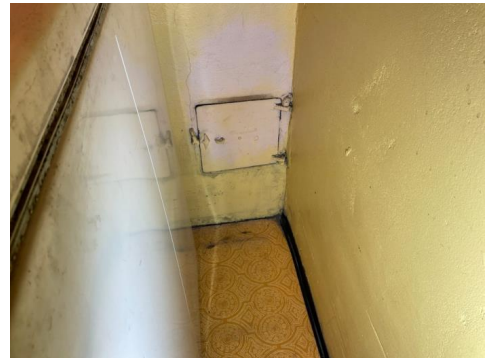
Sotluke i lagerrom uten ildfast plate på belegget.

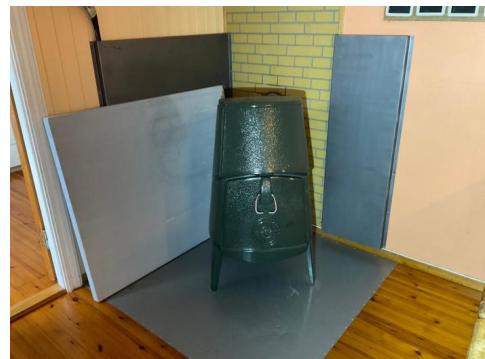
Jøtul 4 for nær veggen uten godkjent brannmursplate.

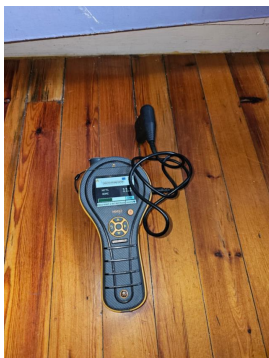
Målt 11 % fukt i tilfarergolvet.

- Det er påvist indikasjoner på noe fuktgjennomtrenging i kjellergulv.
- Det er påvist indikasjoner på noe fuktgjennomtrenging inn i kjellermur.
- Det er påvist andre avvik:

- Det påviste fuktnivå gir grunn til å overvåke konstruksjonen jevnlig for å se utvikling over tid, og eventuelt foreta tiltak for å unngå fuktskader.

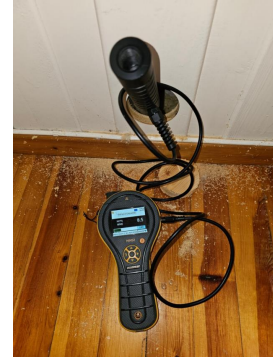
Målt 8,5 % i svill bak veggpanel.

Det er brukt plast bak veggkledning i utlekket vegg. Plast bak kledning under terrengnivå er ikke anbefalt.

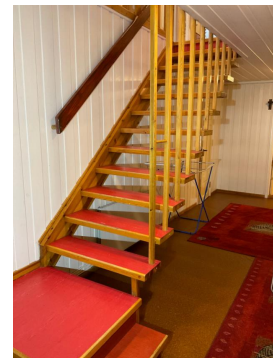
- Det er påvist andre avvik:
- Åpninger i rekkverk er større enn dagens forskriftskrav til rekkverk i trapper.
- Åpninger mellom trinn i innvendig trapp er større enn dagens forskriftskrav.
- Det mangler håndløper på vegg i trappeløpet.

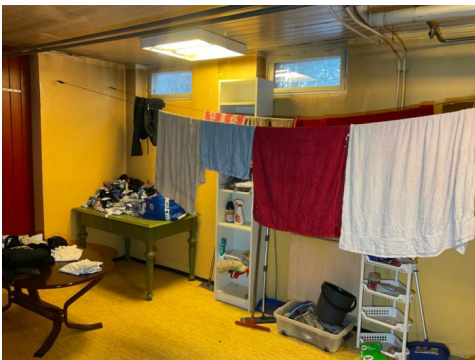
Rommets forventede levetid er oppbrukt.

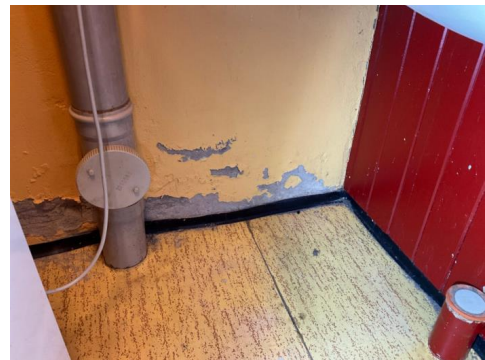
Belegget har sprekker, avskalling av maling.

- Det er påvist at gulvoverflaten har sprekker.
- Belegg er ikke festet under sluk.

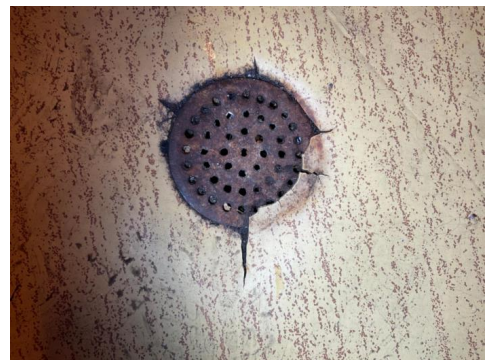
Soilsluk med sprukket belegg som er løst rundt denne.

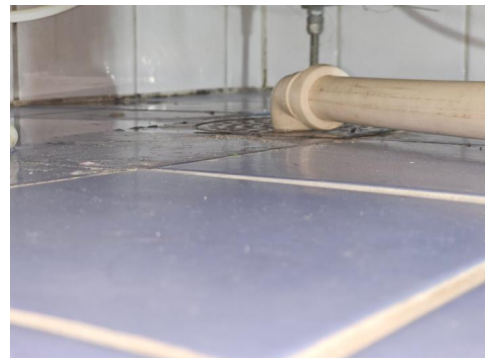
Sluk er under badekar og ikke kontrollert.

Sluk under badekar med direkte avløp fra karet.

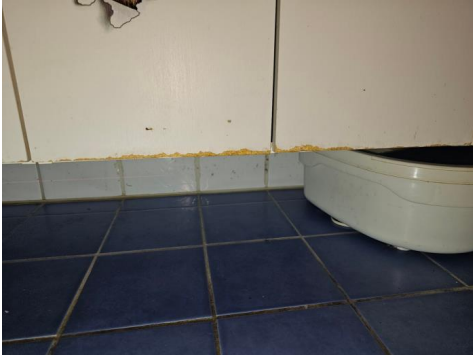
Svellskader nederst på skapfronter.

- Det er påvist skader på innredning.

Det er påvist noe avskalling og svellskader nederst på skapfronter.

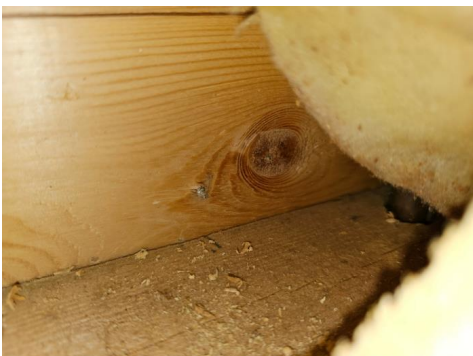
Hulltaking er foretatt fra vindfang uten å påvise unormale forhold i tilstøtende rom. Fuktkvotemåling (vekt%) i konstruksjonen ble målt til < 8 %, da måler ikke registrerer verdier som er lavere enn det.

Det er ikke påvist misfarging eller andre symptomer inne i veggen.

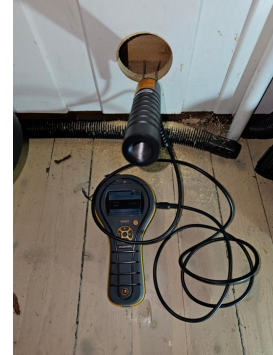
Fuktmåling uten avvik.

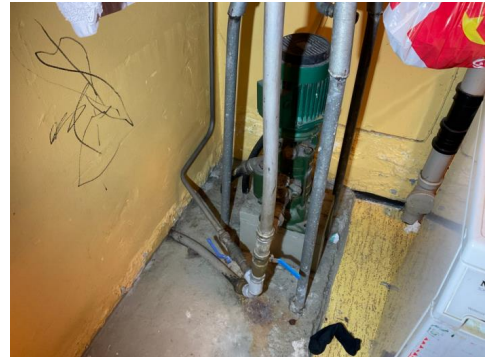
Stoppekran i kjeller, og alternativ vannforsyning med pumpe.

- Det er ikke behov for utbedringstiltak siden anlegget fungerer i dag, men ut ifra alder kan skader plutselig oppstå på eldre anlegg.
- I forbindelse med oppgradering av våtrom vil det være naturlig med utskiftning av rør.

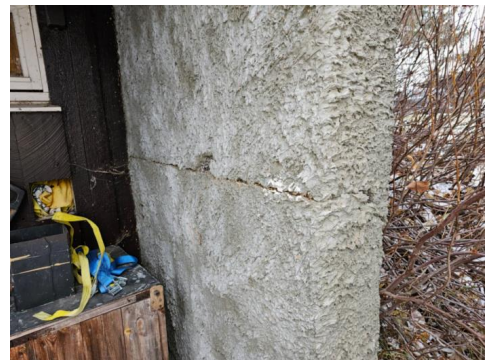
Det er sprekke i ene murvengen v/sokkel i gavl utover. Dette er utenfor selve boligen og anses å ikke påvirke fundamenteringen.

Sprekk i murvange under veranda.

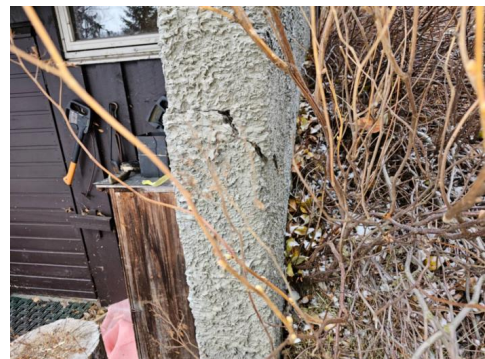
Sprekk sett forfra.
