JAGUAR E-PACE 4X4
TESTDATO: 02.11.2023
KODE: 1276003

PR61465

NBF Tilstandsrapport er utarbeidet av Norges Bilbransjeforbund og Forbrukerrådet.

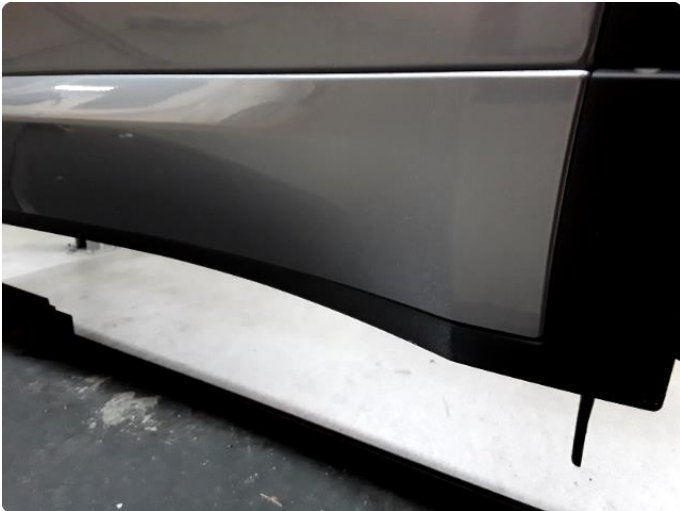
1.1 Noe slitt lakk nedkant deksler på dører

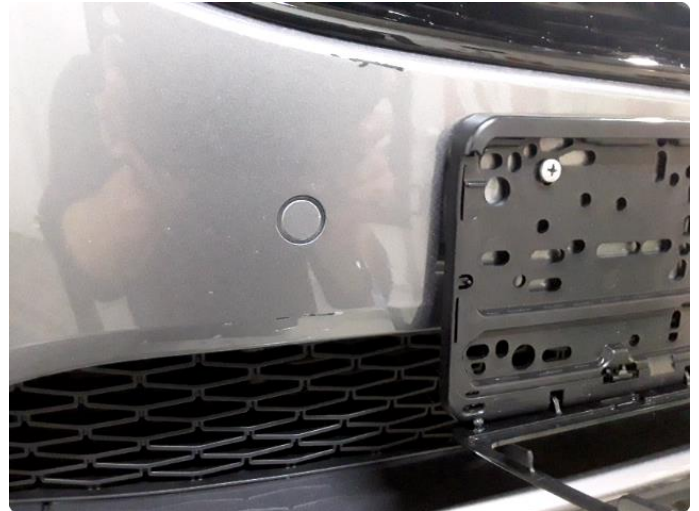
1.2 Riper gjennom lakk foran
