HYUNDAI TUCSON 136 HK AUTOMAT FORHJULSDRIFT
TESTDATO: 13.10.2023
KODE: 1261965

AE56089	78 917 KM	18.09.2018 Førstegang registrert	Diesel
----------------	------------------	--	---------------

NBF Tilstandsrapport er utarbeidet av Norges Bilbransjeforbund og Forbrukerrådet.

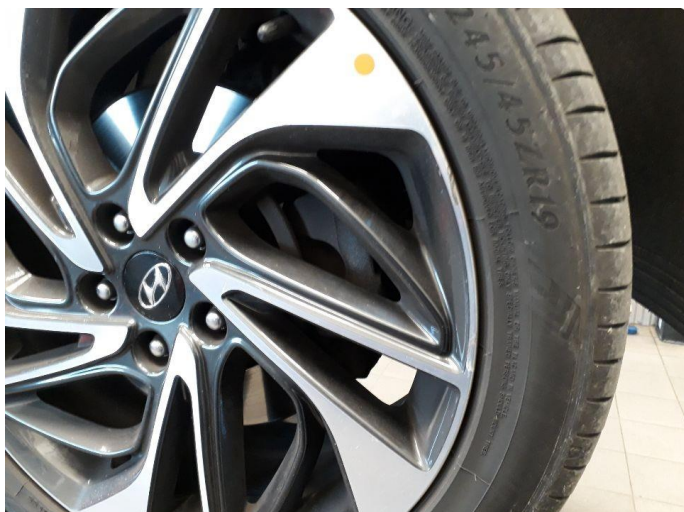
1.1 Kantkjørt felg

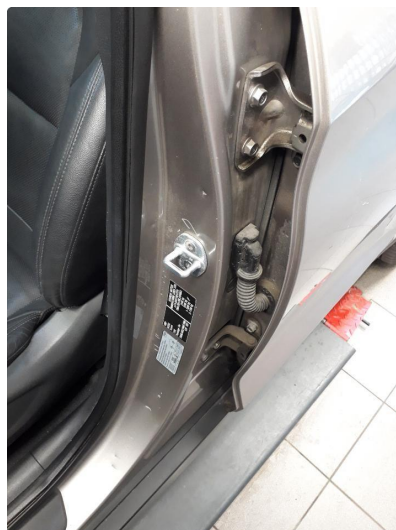
1.2 Bulk(er) med lakkskade

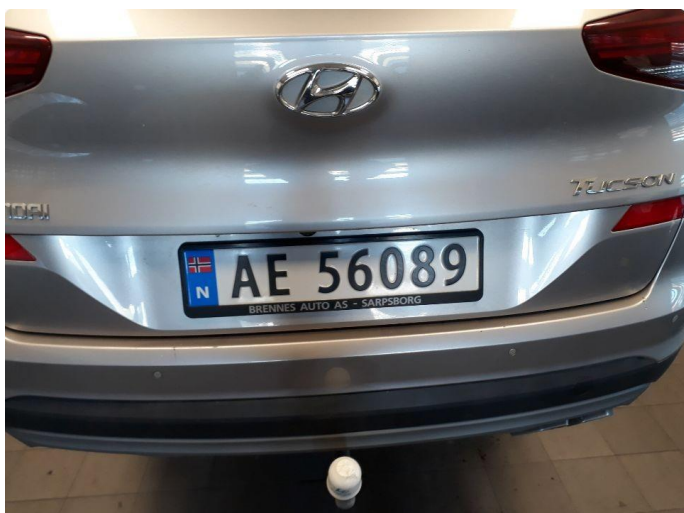
1.3 Ripe(r) ned til grunning

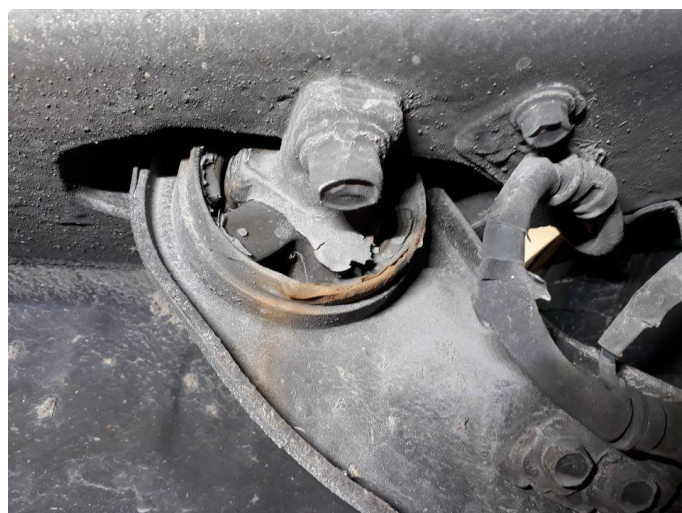
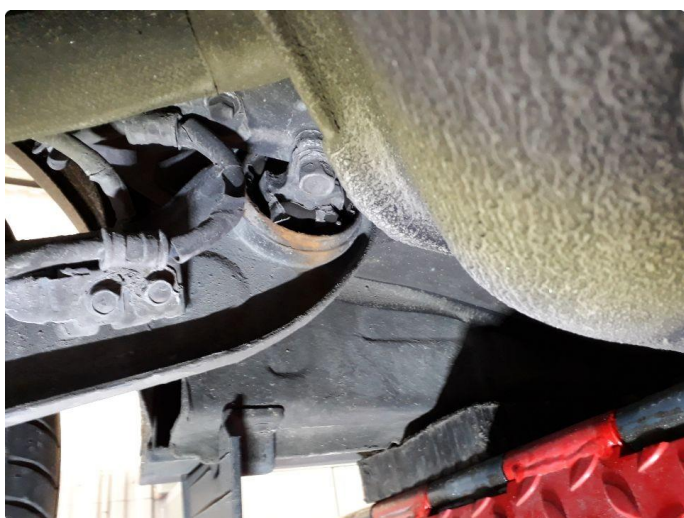
3.1 Øvrige feil

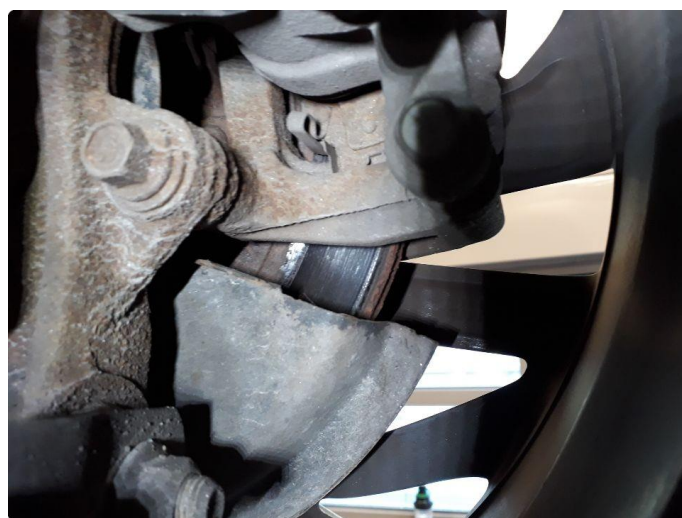
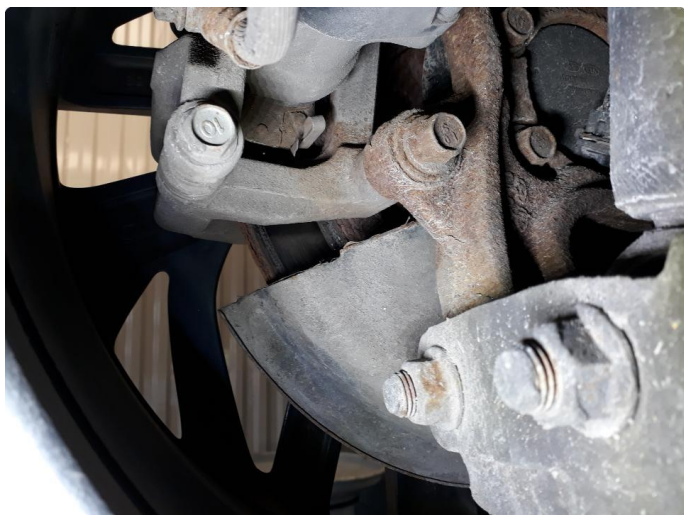
4.1 Slitte/stor slitekant
