MAZDA CX-5 150 HK MANUELL FORHJULSDRIFT
TESTDATO: 08.03.2023
KODE: 1125941

YT70155	190 000 KM	06.01.2014 Førstegang registrert	Diesel
----------------	-------------------	--	---------------

NBF Tilstandsrapport er utarbeidet av Norges Bilbransjeforbund og Forbrukerrådet.

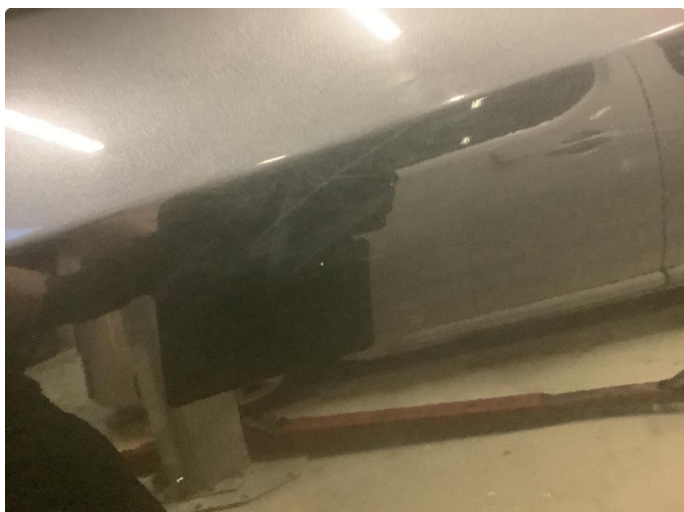
2.1 Rubbet og polert opp bil.

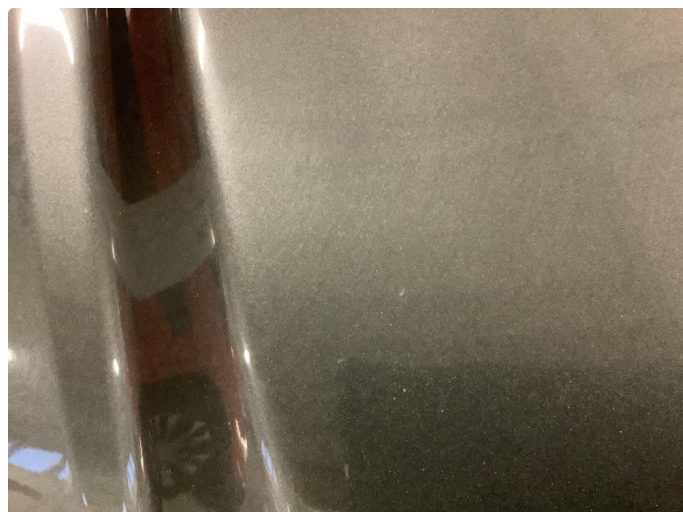
2.2 Noe steinsprut med rust

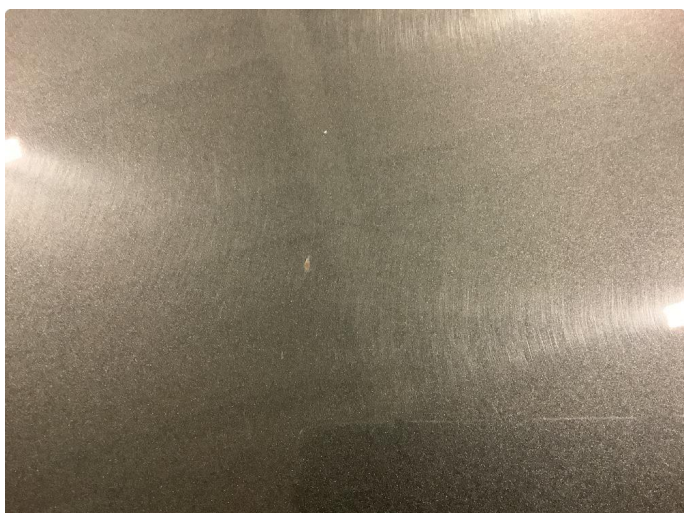
2.2 Noe steinsprut med rust

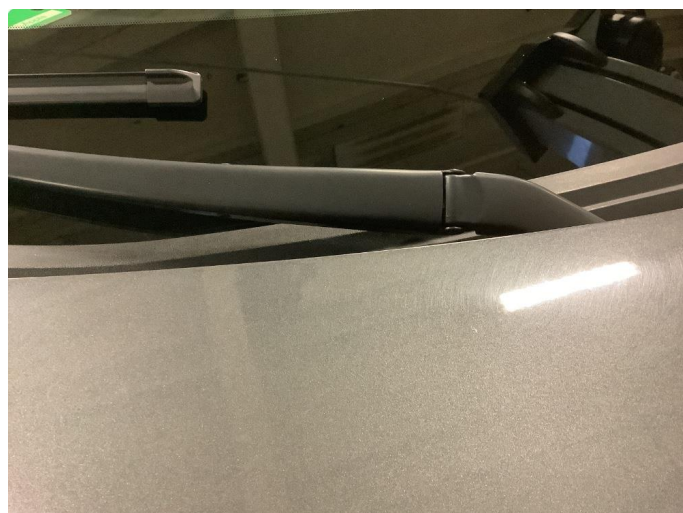
2.2 Noe steinsprut med rust

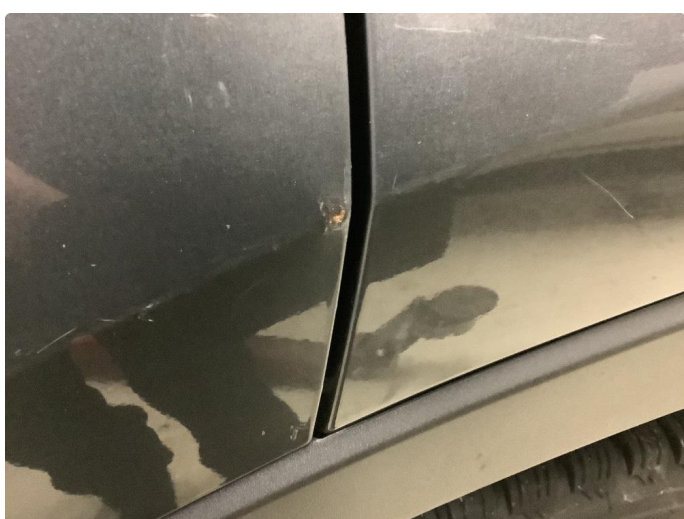
2.3 Bulk med lakkskade

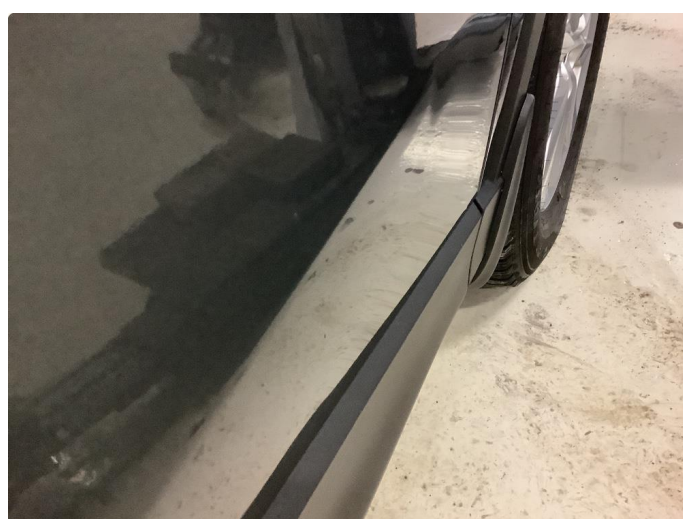
2.4 Bulk

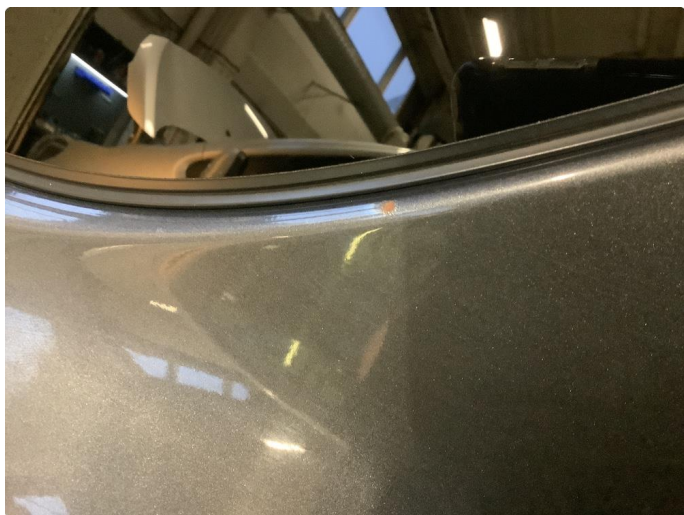
2.5 Rust

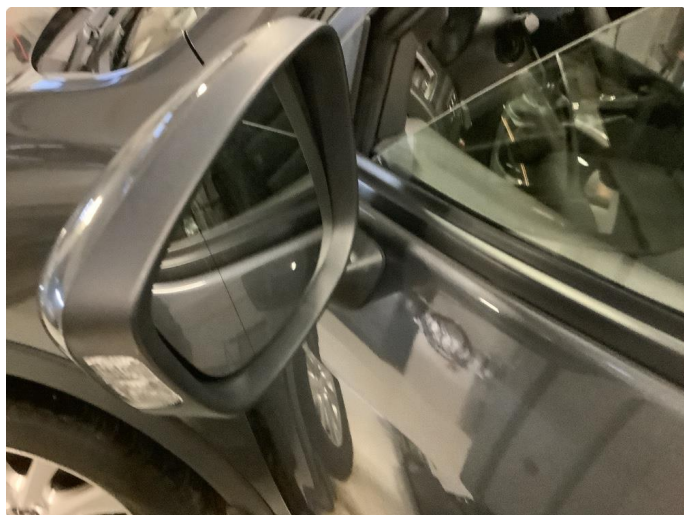
2.6 Byttet speil.

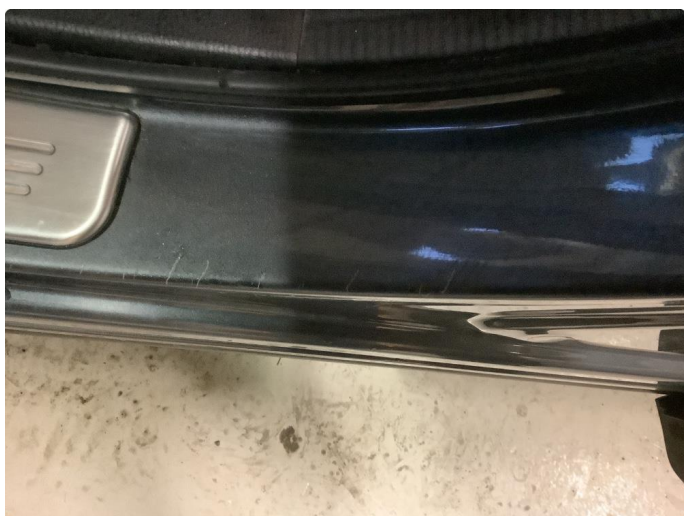
2.8 Ripe(r)

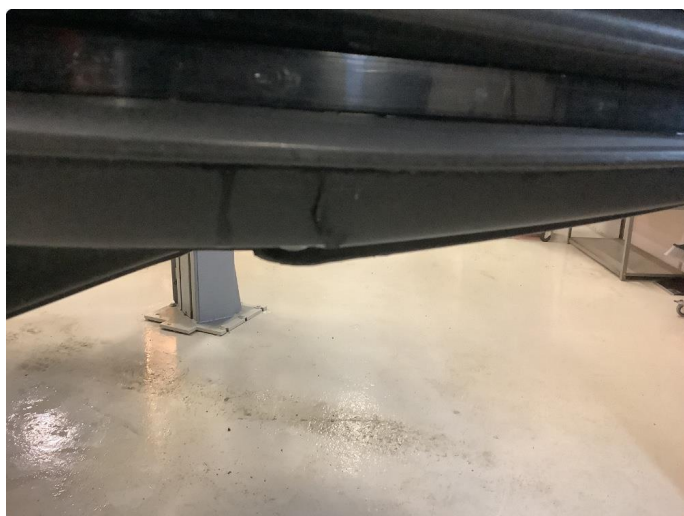
2.9 Sprukket

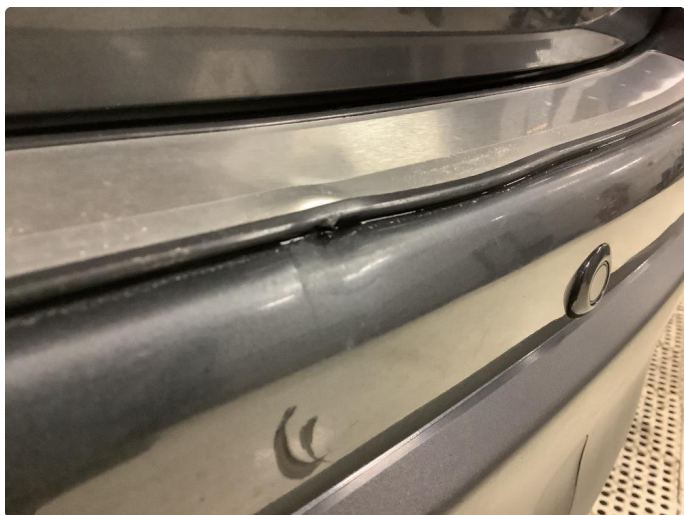
2.10 Bulk

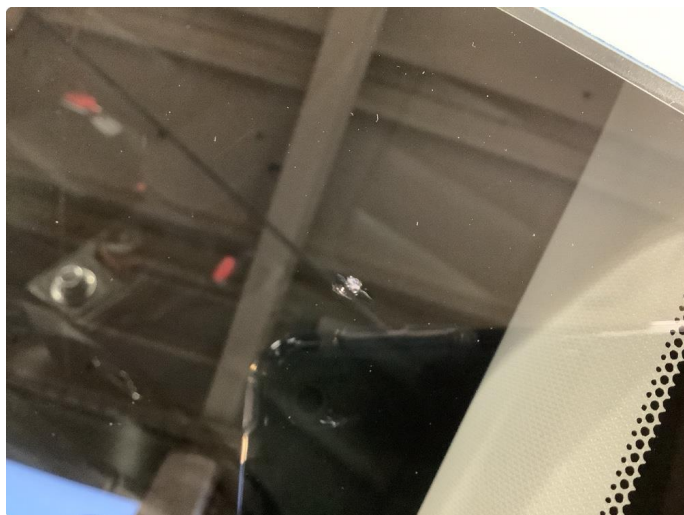
2.11 Byttet frontrute.

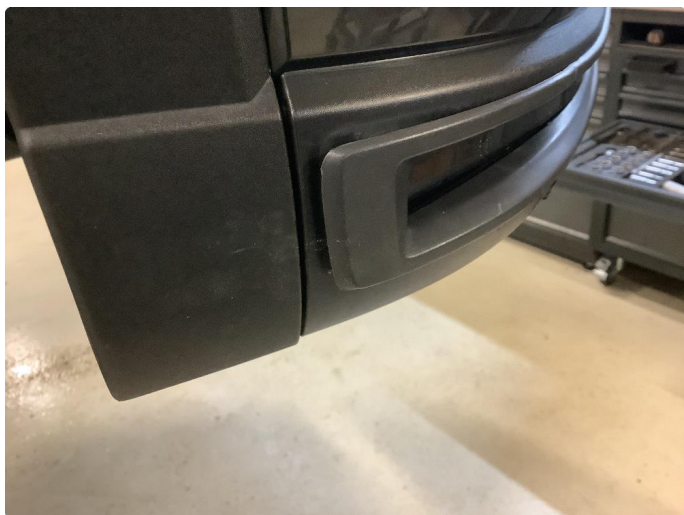
3.1 Festet lykt.

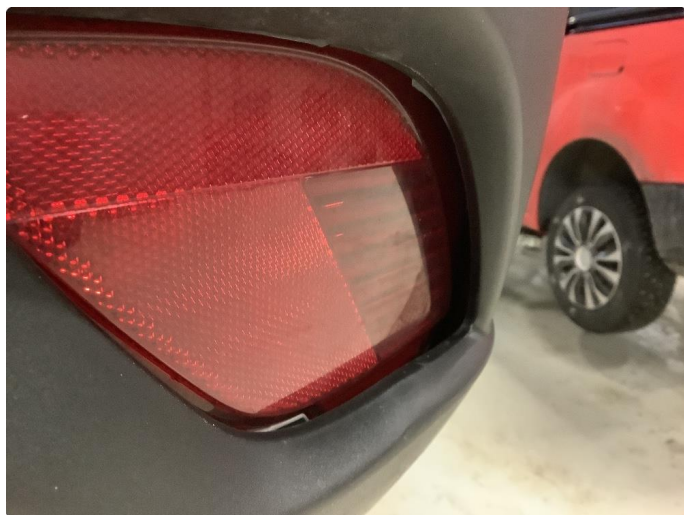
3.3 Skadet

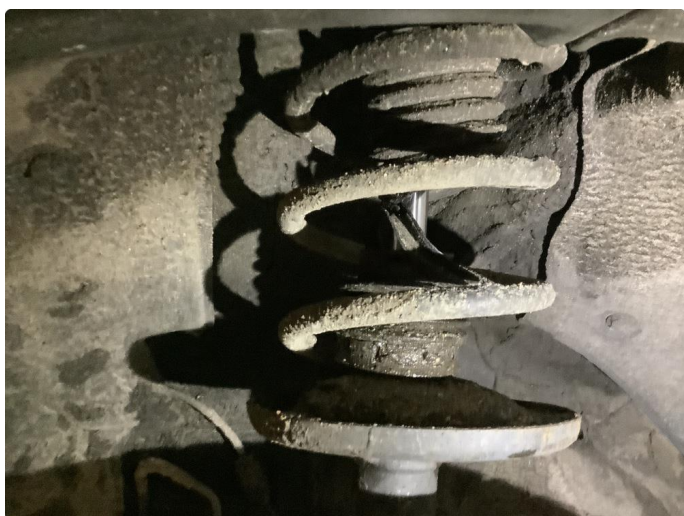
5.1 Støvmansjett defekt

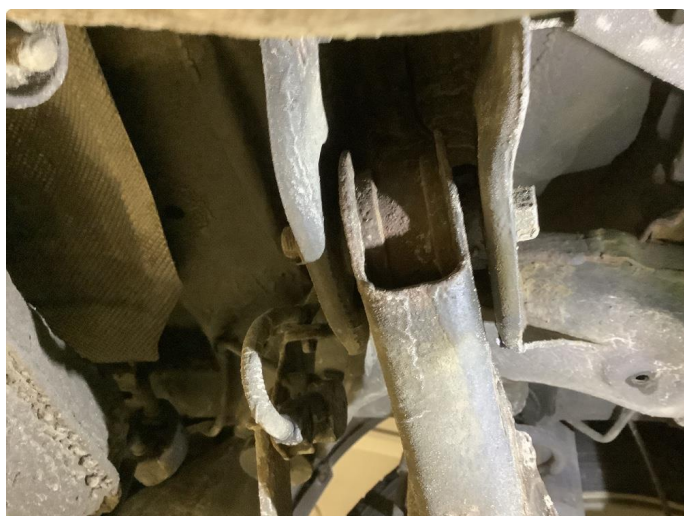
5.2 Byttet begge bærebruer bak.

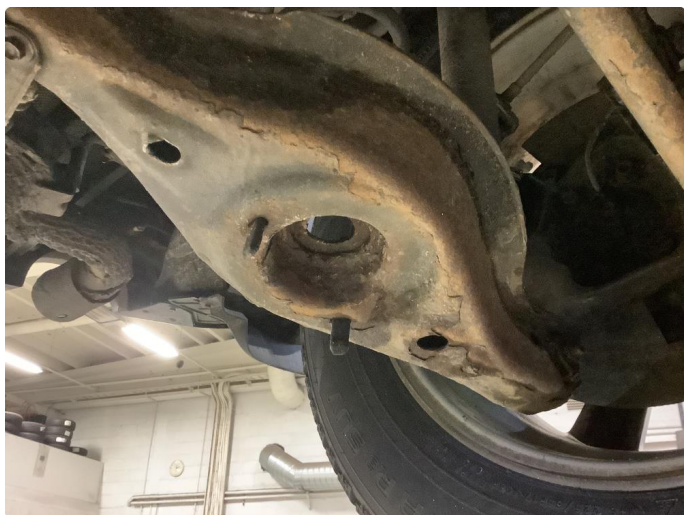
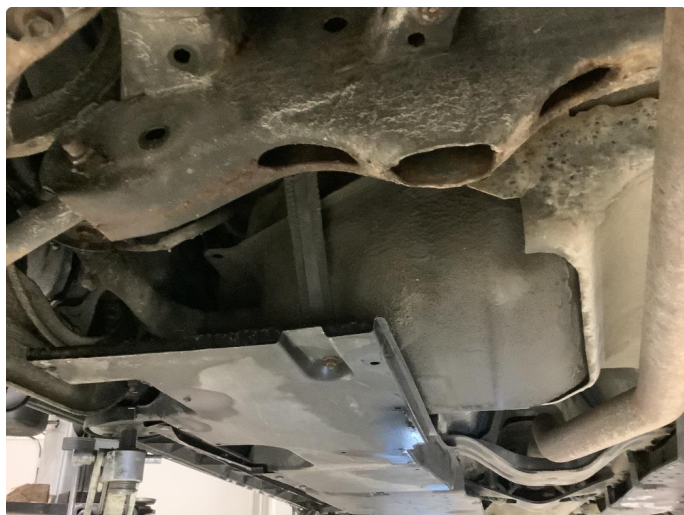
5.3 Byttet bærebruer bak.

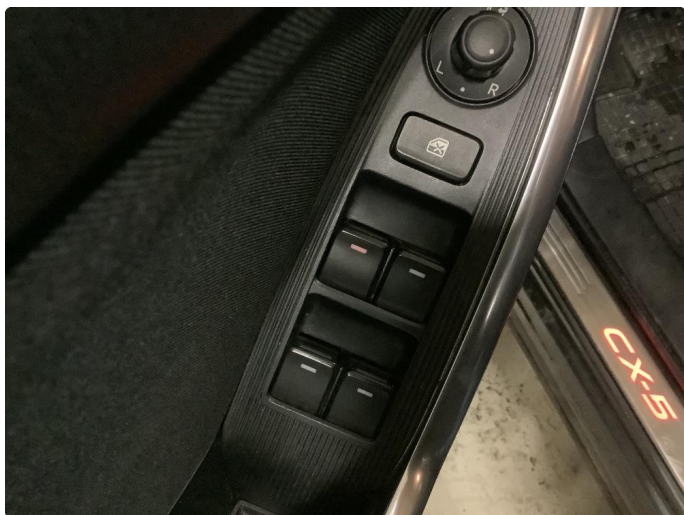
6.1 Bryterbelysning virker ikke
