HYUNDAI IX35 136 HK MANUELL 4X4
TESTDATO: 22.08.2023
KODE: 1223671

CF63560

NBF Tilstandsrapport er utarbeidet av Norges Bilbransjeforbund og Forbrukerrådet.

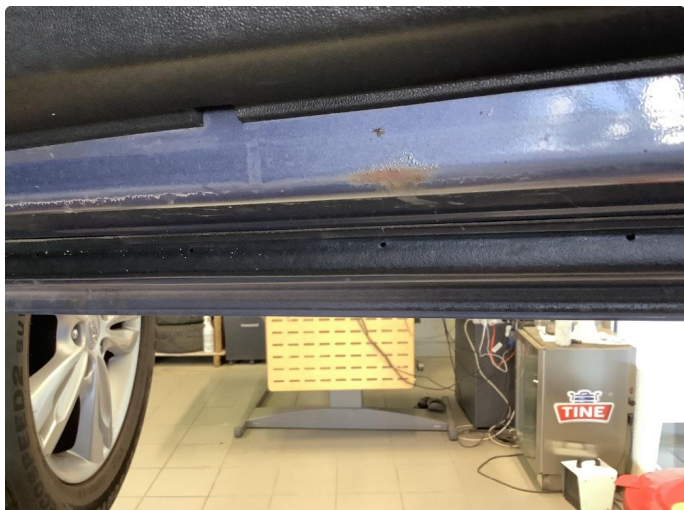
2.1 Rust i fals

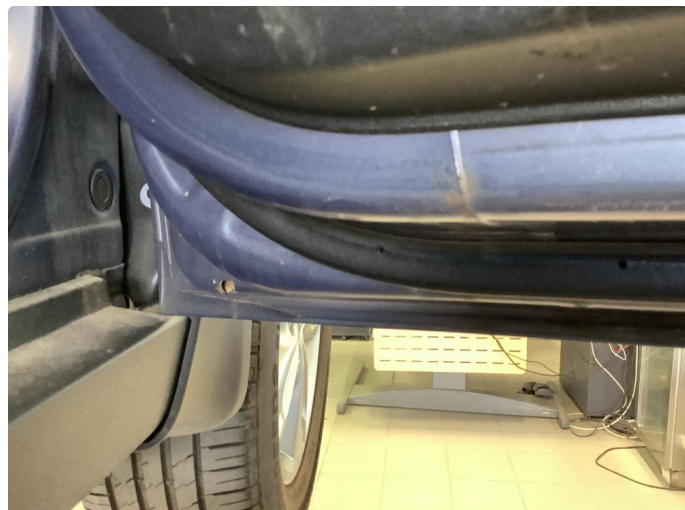
2.1 Rust i fals

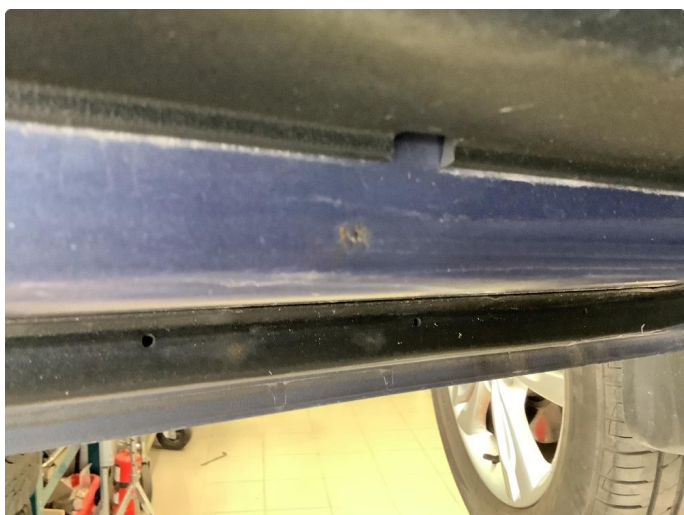
2.1 Rust i fals

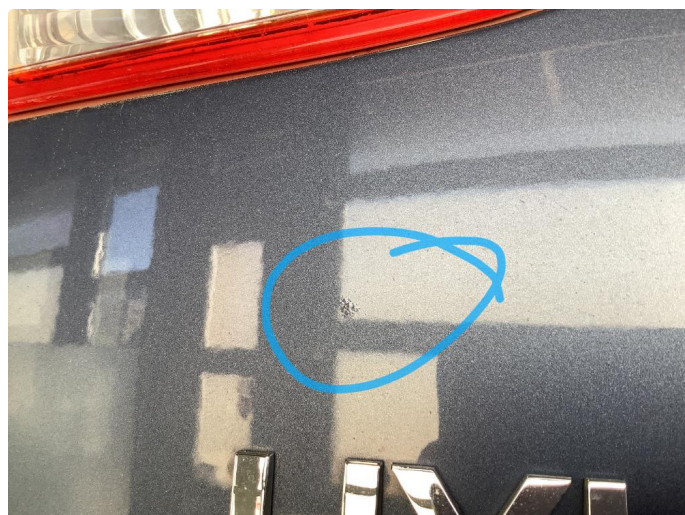
2.2 Steinsprut med rust

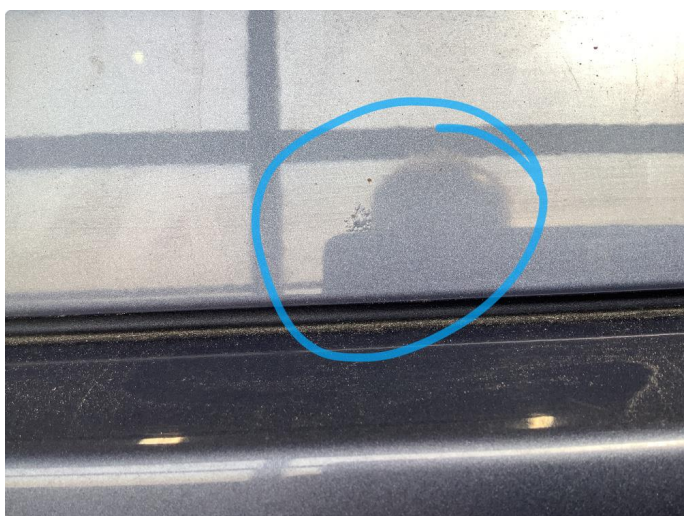
2.2 Steinsprut med rust

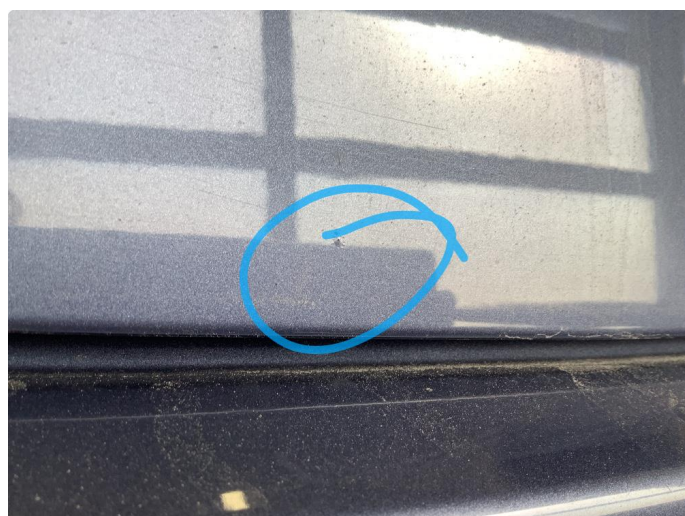
2.2 Steinsprut med rust

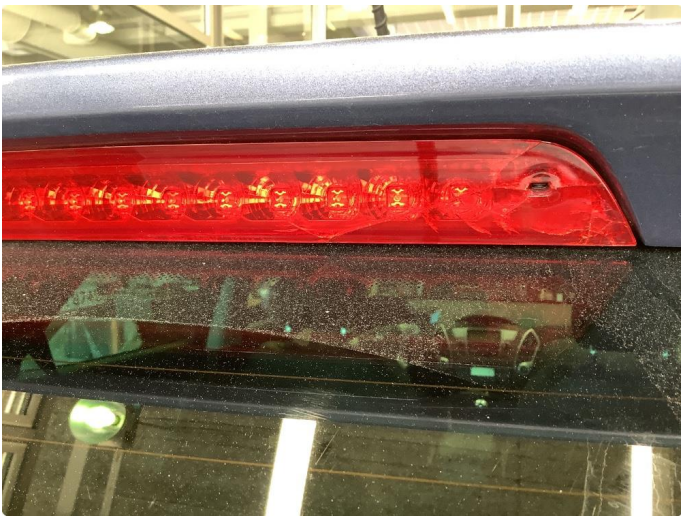
3.1 Krakelering i plast
