**LEXUS IS 223 HK AUTOMAT BAKHJULSDRIFT**
**TESTDATO: 06.11.2023**
**KODE: 1277750**

**ZH40650**

NBF Tilstandsrapport er utarbeidet av Norges Bilbransjeforbund og Forbrukerrådet.

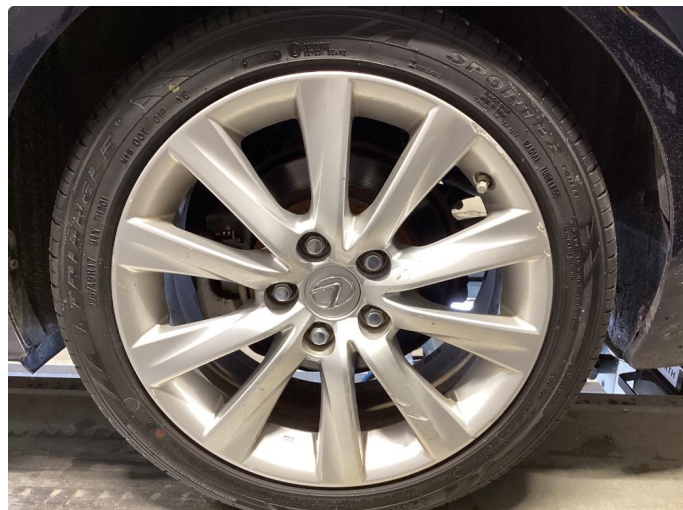
| Punkt | Beskrivelse | Plassering |
|---|---|---|
| 1.2 Dekk/Felger | kantkjørt felg | |

## 1.2 Kantkjørt felg

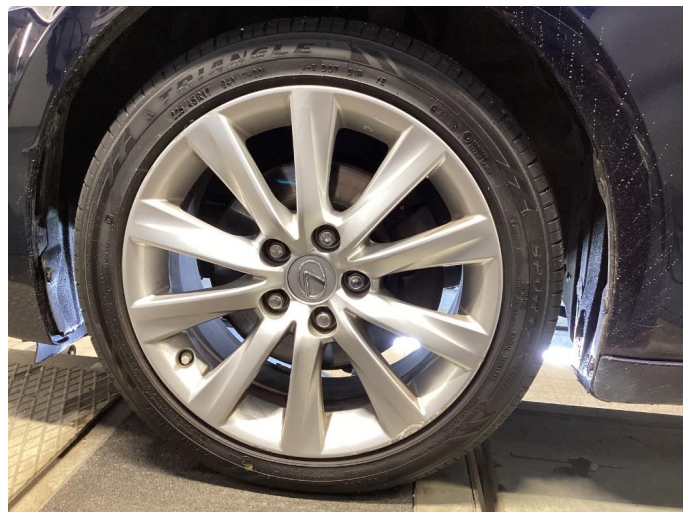
## 1.2 Kantkjørt felg
