TOYOTA HILUX 150 HK MANUELL 4X4

TESTDATO: 17.11.2023

## OPPSUMMERT STATUS PÅ KJØRETØY

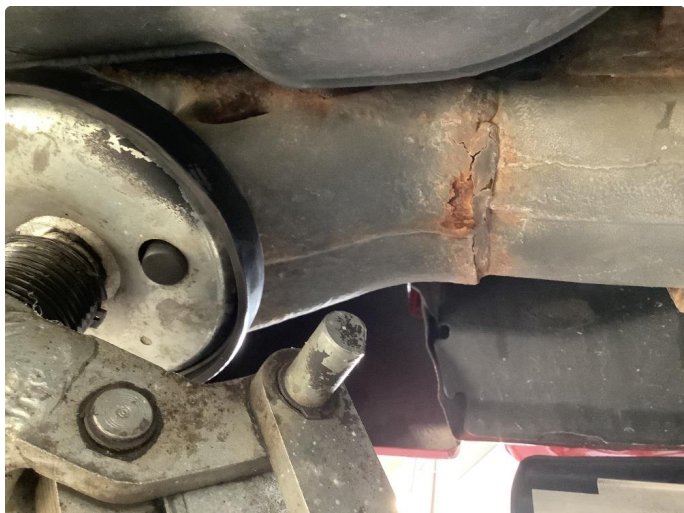
| Punkt | Beskrivelse | Plassering |
|---|---|---|
| 1.1 Antirustbehandling | skadet/slitt | |

1.1 Skadet/slitt

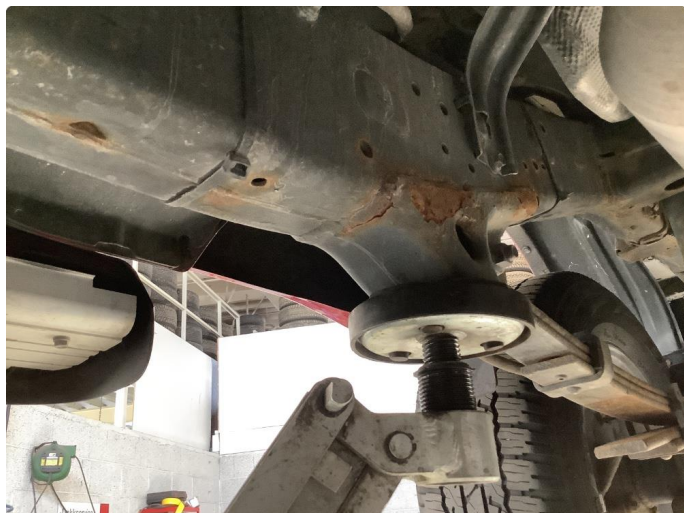
1.1 Skadet/slitt

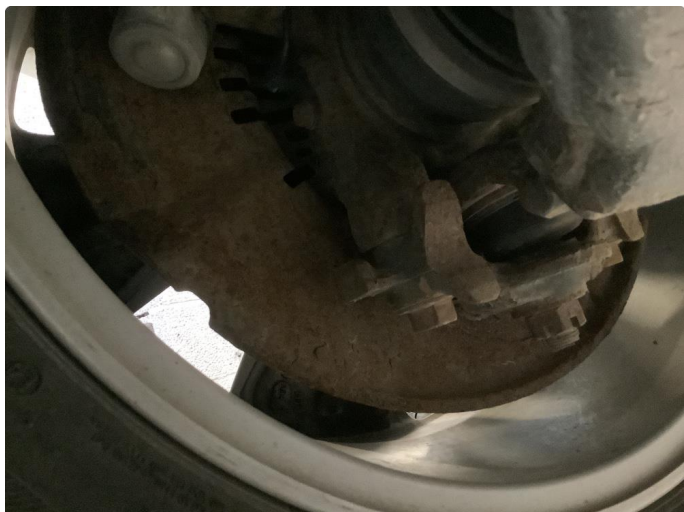
1.1 Skadet/slitt

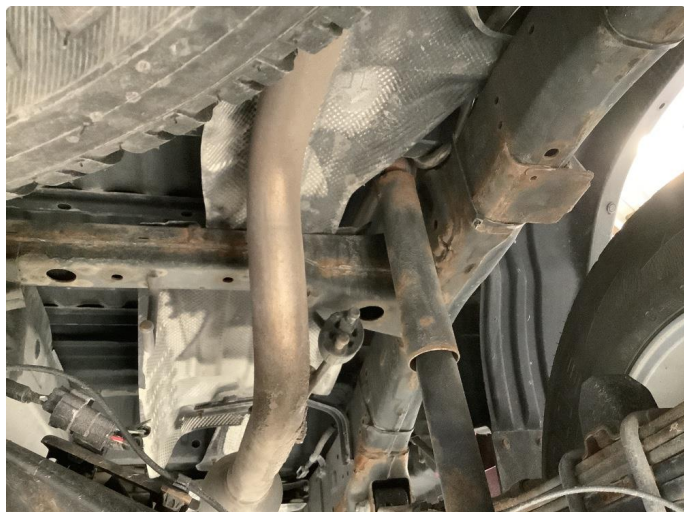
1.1 Skadet/slitt

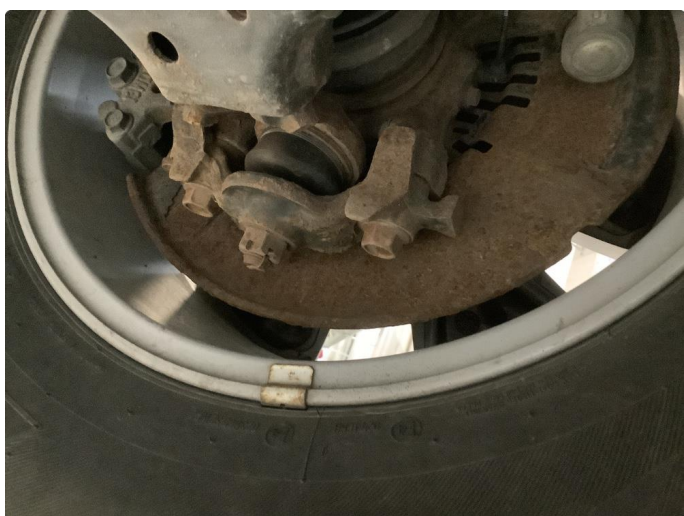
1.1 Skadet/slitt

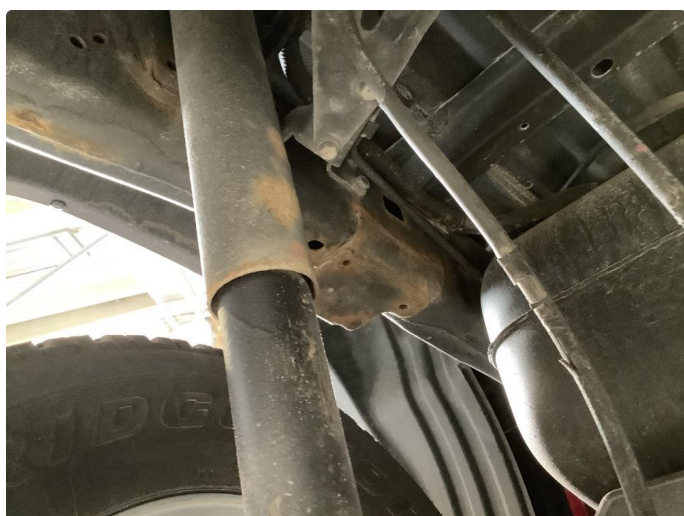
1.1 Skadet/slitt

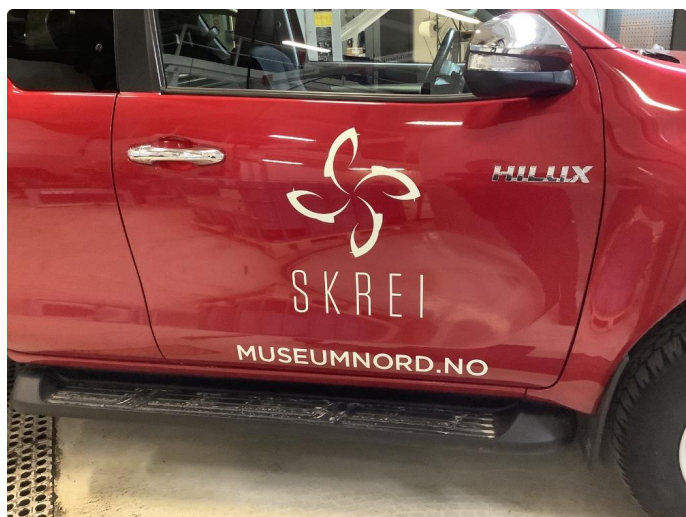
| Punkt | Beskrivelse | Plassering |
|---|---|---|
| 2.1 Øvrig utstyr/klargjøring | fjerne dekor/logo | |

## 2.1 Fjerne dekor/logo
