**FORD KUGA 120 HK AUTOMAT FORHJULSDRIFT**
**TESTDATO: 15.11.2023**
**KODE: 1285145**

<b>YA69988</b>	<b>87 000 KM</b>	<b>17.11.2017</b> Førstegang registrert	<b>Diesel</b>
----------------	------------------	--	---------------

<b>CHASSISNR:</b> WF0AXXWPMABC22496	<b>BRUKTIMPORT:</b> Nei
<b>KJØRETØY:</b> Personbil	<b>FRIST FOR PKK:</b> 22.06.2025

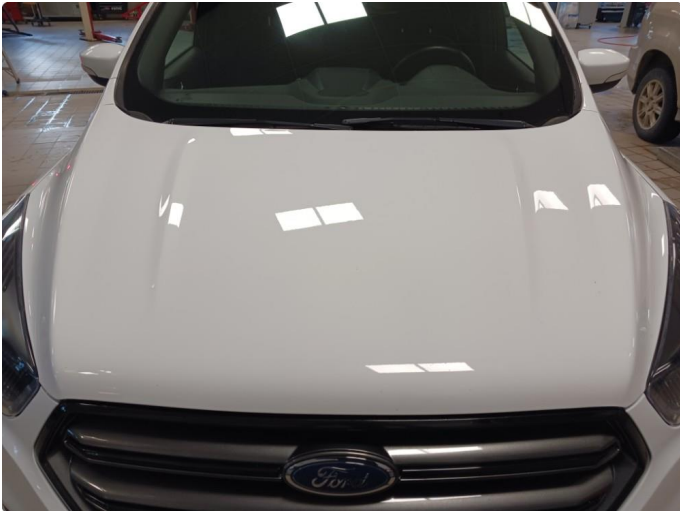
1.1 Panser lakeres pga steinsprut
