**LEXUS RX 4X4**
**TESTDATO: 10.11.2023**
**KODE: 1279814**

<b>YF19601</b>

NBF Tilstandsrapport er utarbeidet av Norges Bilbransjeforbund og Forbrukerrådet.

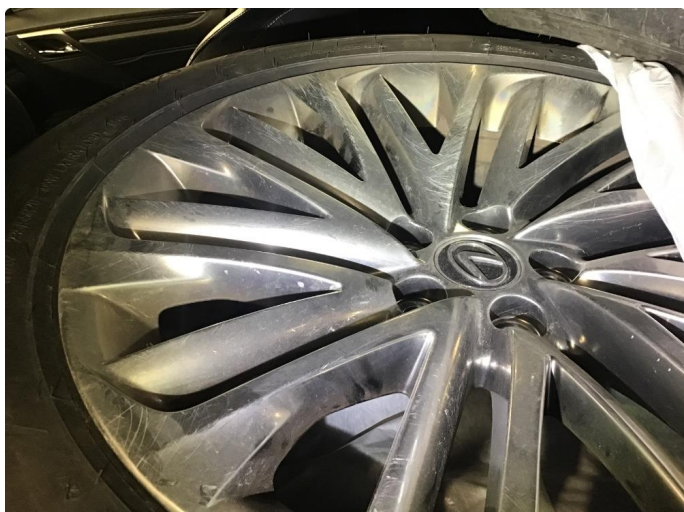
1.2 Skiftet 2 sommerfelger på grunn av riper.

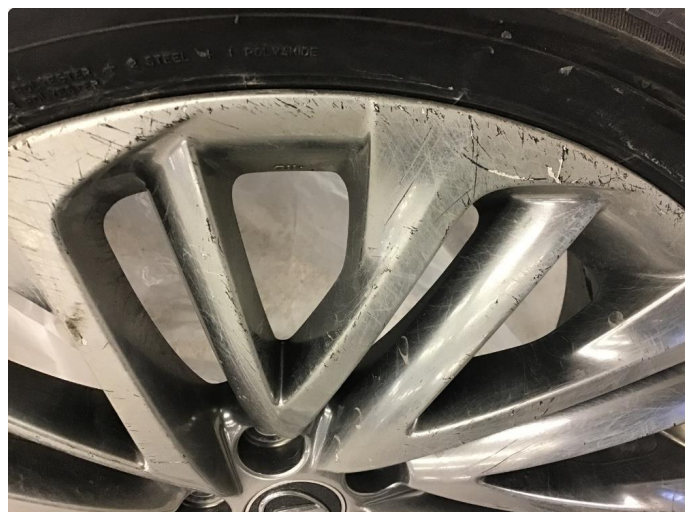
1.2 Skiftet 2 sommerfelger på grunn av riper.

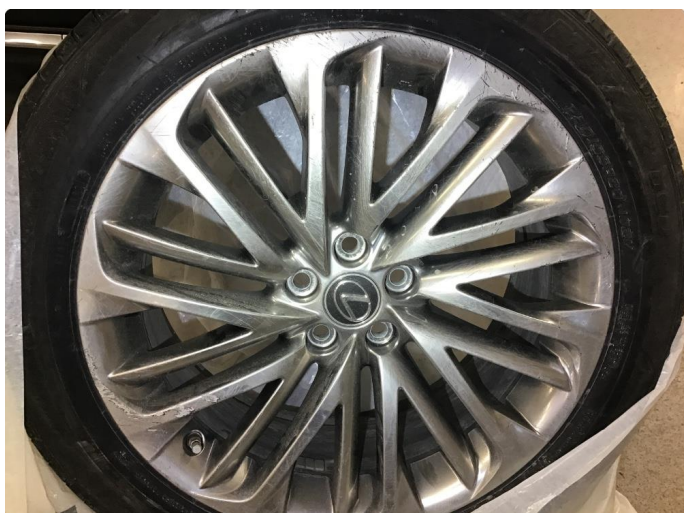
1.2 Skiftet 2 sommerfelger på grunn av riper.

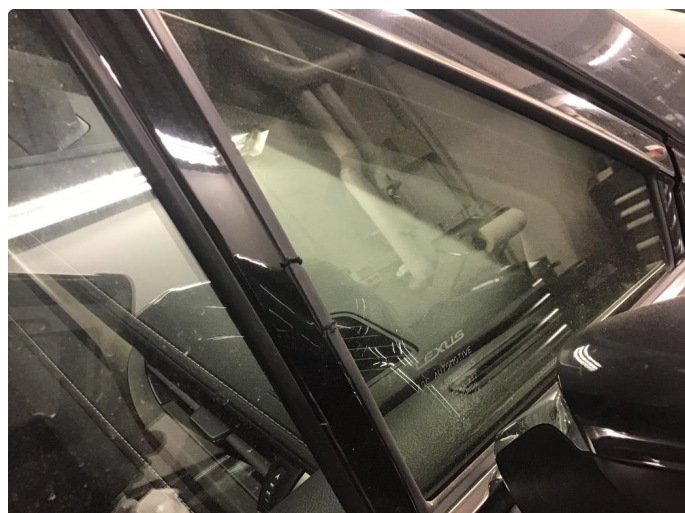
1.4 Skiftet en pakning på siderute ,dør hs foran.

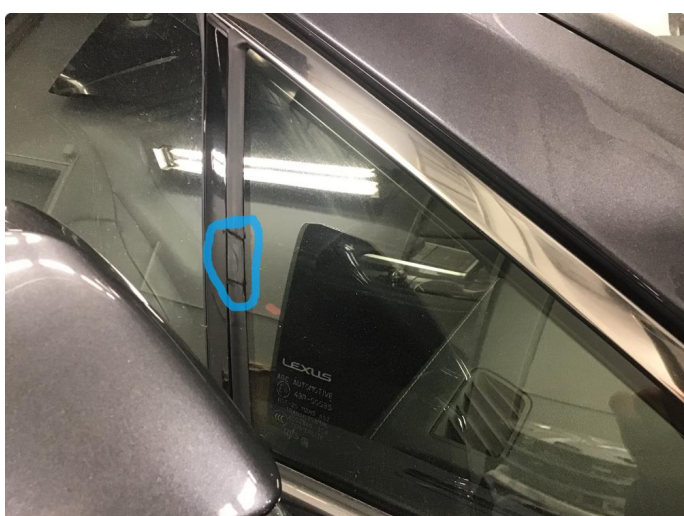
1.4 Skiftet en pakning på siderute ,dør hs foran.

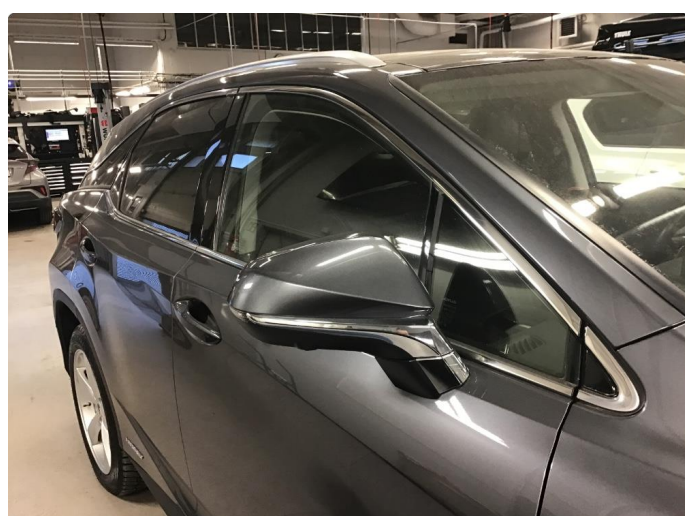
1.4 Skiftet en pakning på siderute ,dør hs foran.
