TOYOTA PROACE 177 HK AUTOMAT FORHJULSDRIFT
TESTDATO: 29.08.2023
KODE: 1221621

YF16621	39 015 KM	28.02.2020 Førstegang registrert	Diesel
----------------	------------------	--	---------------

NBF Tilstandsrapport er utarbeidet av Norges Bilbransjeforbund og Forbrukerrådet.

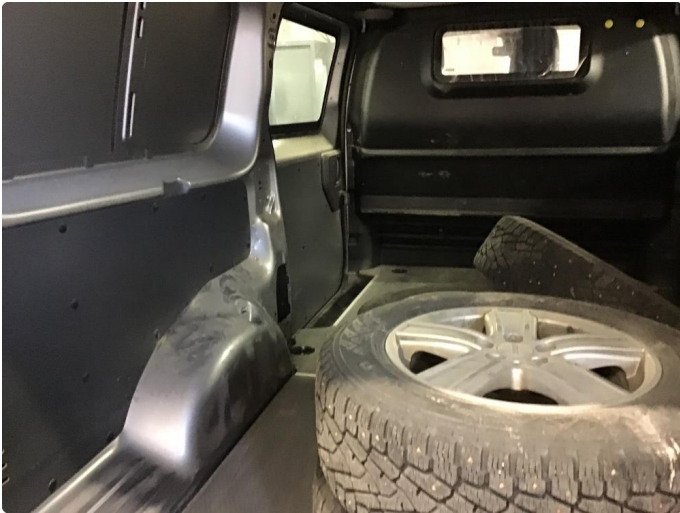
Punkt	Beskrivelse	Plassering
1. EKSTERIØR		
1.1 Dører	Noen sår ved innsteg begge sider ved skyvedører.	
2. MOTOR		
2.1 Service	Skiftet olje og filter på motor også cupefilter.	
3. INTERIØR		
3.1 Tepper/bekledning	Noe brukt slitasje inne i varerom.	
4. OPPLYSNINGER/KLARGJØRING		
4.1 Opplysninger	Bilen er ekstra rustbehandlet under.

3.1 Noe brukt slitasje inne i varerom.
