MAZDA 3 120 HK MANUELL FORHJULSDRIFT
TESTDATO: 28.11.2023
KODE: 1295263

DP48927	128 628 KM	14.04.2014 Førstegang registrert	Bensin
----------------	-------------------	--	---------------

NBF Tilstandsrapport er utarbeidet av Norges Bilbransjeforbund og Forbrukerrådet.

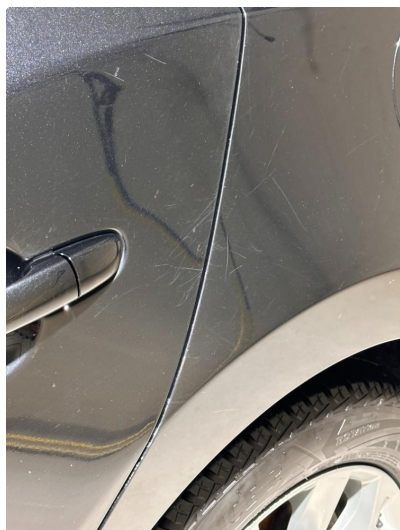
2.1 Normalt med bruksspor ihht km/alder.

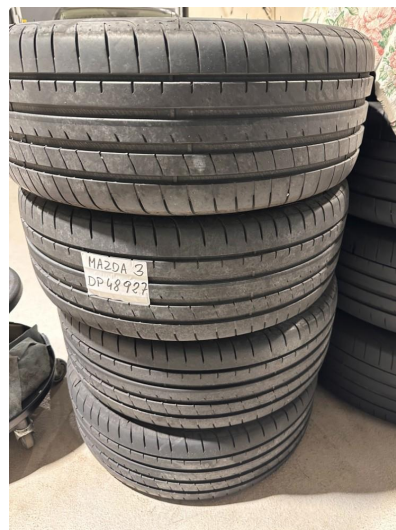
2.2 Berøringspunkter på sommer- og vinterfelger. Begge sett på alufelger. Godt med mønster igjen på dekk.

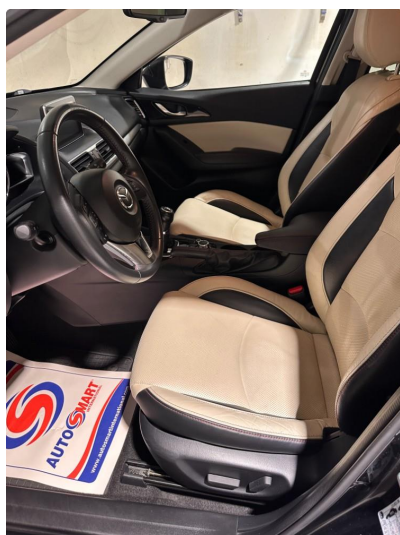
4.1 Hel og fint interiør for alder. Midtarmlelene har løs hengsling når det åpnes.
