Tilstandsrapport

📍 Ådalen 438, 3650 TINN AUSTBYGD

gnr. 29, bnr. 10

Rapportdato: 13.11.2023

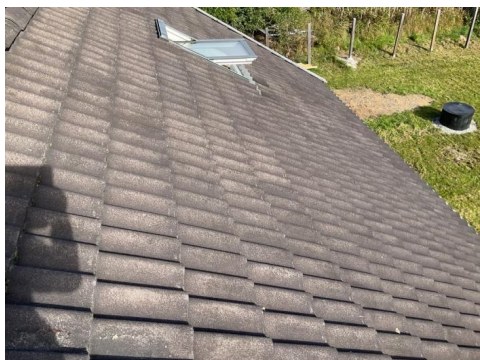
Tidsmessig slitasje på takstein.

- Mer enn halvparten av forventet brukstid er passert på taktekkingen.

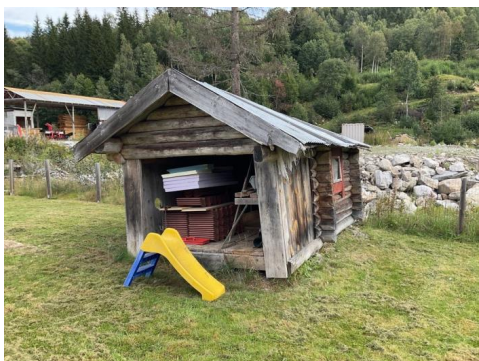
**Utvendig > Andre utvendige forhold** [Gå til side](#)
Det er avvik:
Det er store skjevheter i bygget og det er generelt behov for oppgradering.

Utvendig bod.

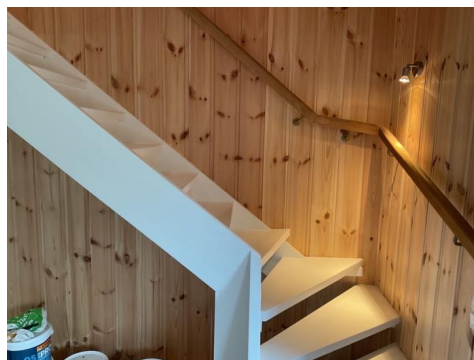
Det er ikke montert rekkverk. Åpninger mellom trinn i innvendig trapp er større enn dagens forskriftskrav.

Trapp uten rekkverk.

- Åpninger er såpass store at det ut ifra sikkerhetsmessige forhold anbefales å lage mindre åpninger.
- Rekkverk må monteres for å lukke avviket.

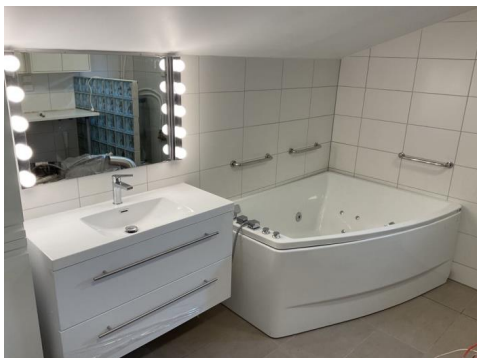
Bad/vaskerom.

- Det er påvist avvik i krav til høydeforskjell/fall-løsning på våtrommet. Dersom gulvet blir utsatt for vannsøl, vil det bli liggende noe vann som ikke renner til sluk.

- Våtrommet fungerer med dette avviket.

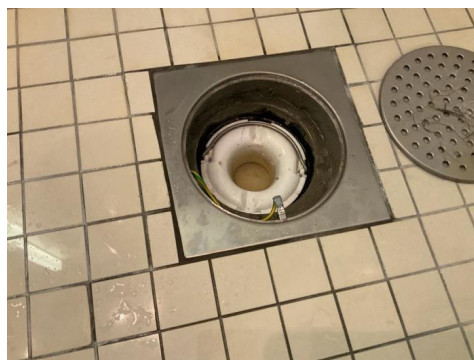
Sluk i dusjonen.

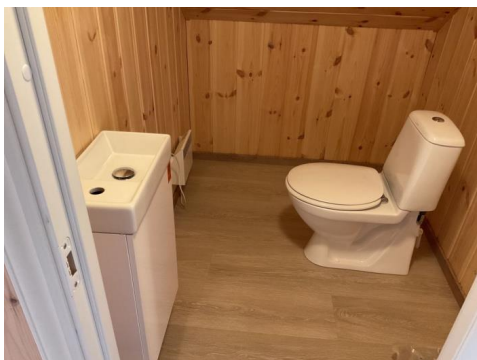
Toalettrom har kun naturlig avtrekk fra rommet, NS 3600 krever mekanisk avtrekk for å kunne gi TG 0/1.

Toalettrom på loft.

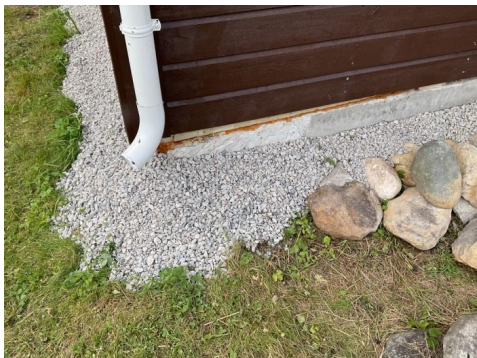
Tidligere eksponert isolasjon på utvendig side av deler av ringmur er dekket med 0,7mm aluminiumplate.

Isopor uten utvendig beskyttelse.

- Det må foretas tiltak for å lukke avviket.
