SKODA OCTAVIA 150 HK AUTOMAT 4X4
TESTDATO: 28.11.2023
KODE: 1230223

| JV27876 | 61 700 KM | 15.02.2018 Førstegang registrert | Diesel |

NBF Tilstandsrapport er utarbeidet av Norges Bilbransjeforbund og Forbrukerrådet.

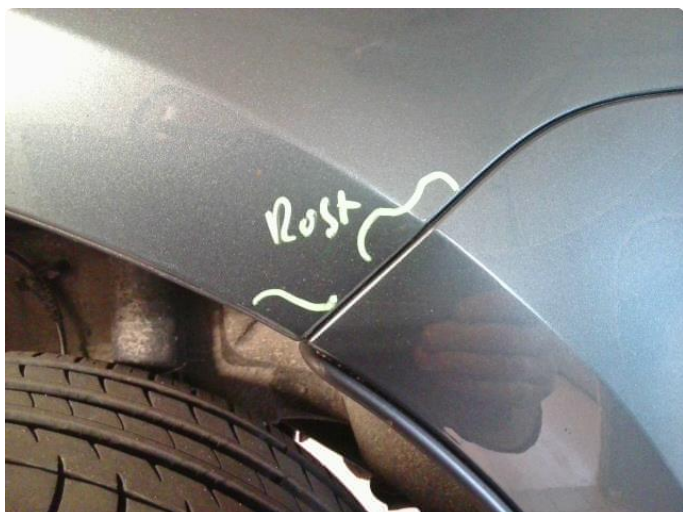
| Punkt | Beskrivelse | Plassering |
|---|---|---|
| 1.1 Skjermer | rust | venstre bak |

1.1 Rust

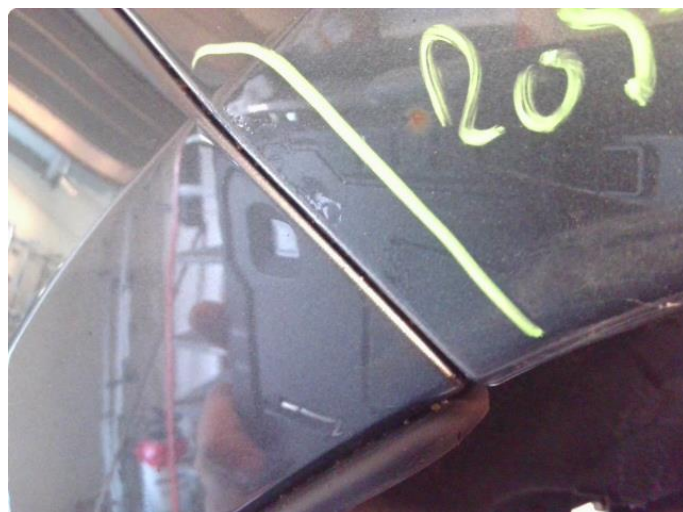
| Punkt | Beskrivelse | Plassering |
|---|---|---|
| 1.2 Skjermer | rust | høyre bak |

1.2 Rust

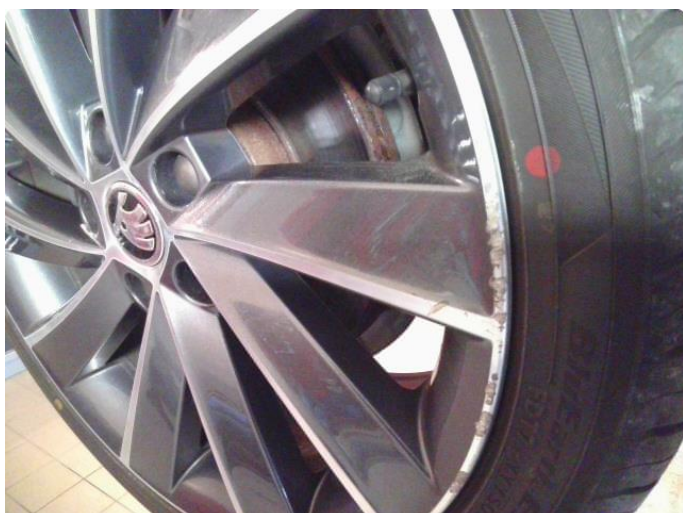
| Punkt | Beskrivelse | Plassering |
|---|---|---|
| 1.3 Dekk/Felger | kantkjørt felg | venstre foran |

1.3 Kantkjørt felg

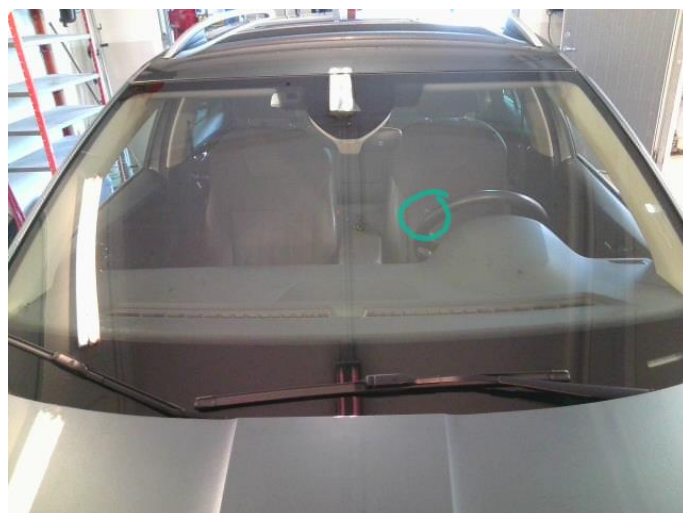
| Punkt | Beskrivelse | Plassering |
|---|---|---|
| 1.4 Frontvindu | steinsprut | |

1.4 Steinsprut

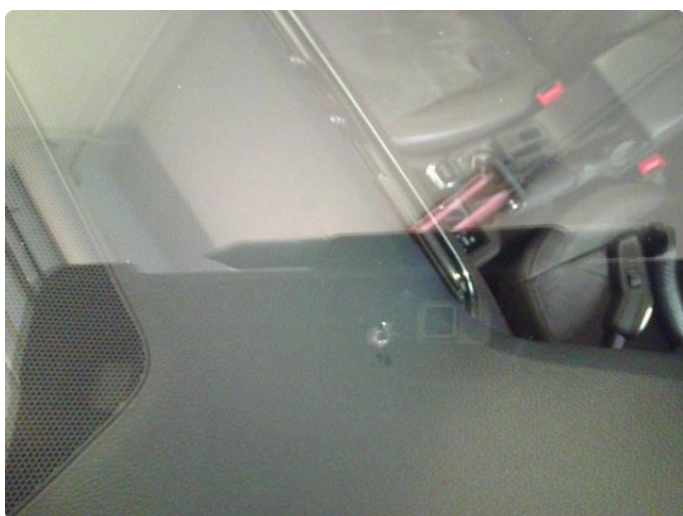
1.4 Steinsprut

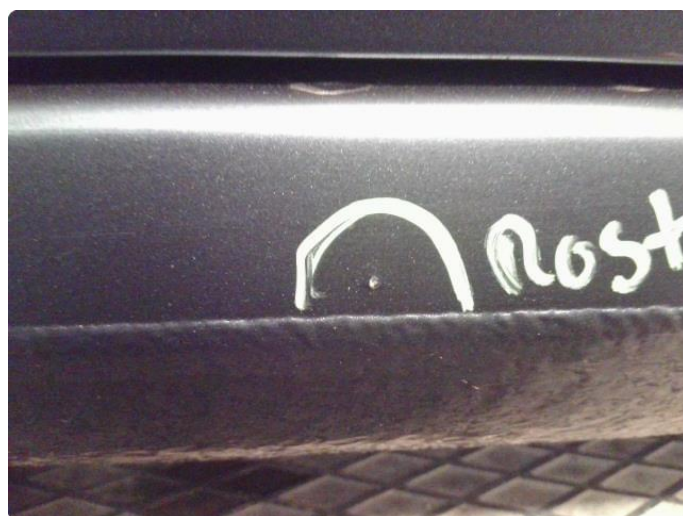
| Punkt | Beskrivelse | Plassering |
|---|---|---|
| 1.5 Kanal | korrosjon/rust | høyre |

1.5 Korrosjon/rust

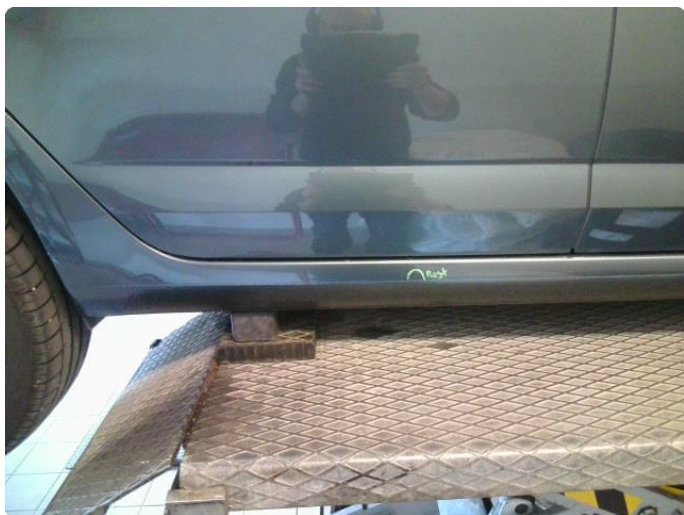
1.5 Korrosjon/rust
