**MINI COUNTRYMAN 4X4**
**TESTDATO: 14.07.2023**
**KODE: 1203366**

<b>VJ27918</b>

NBF Tilstandsrapport er utarbeidet av Norges Bilbransjeforbund og Forbrukerrådet.

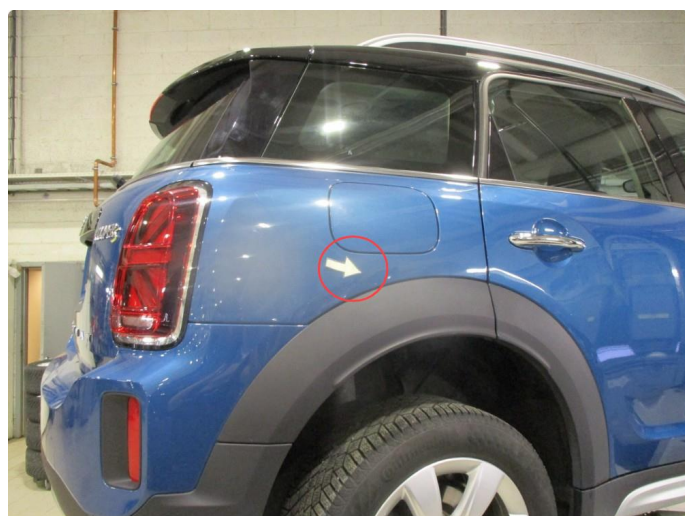
1.2 Liten p-bulk baks skjerm h-bak, regnes som normal bruksslitasje.

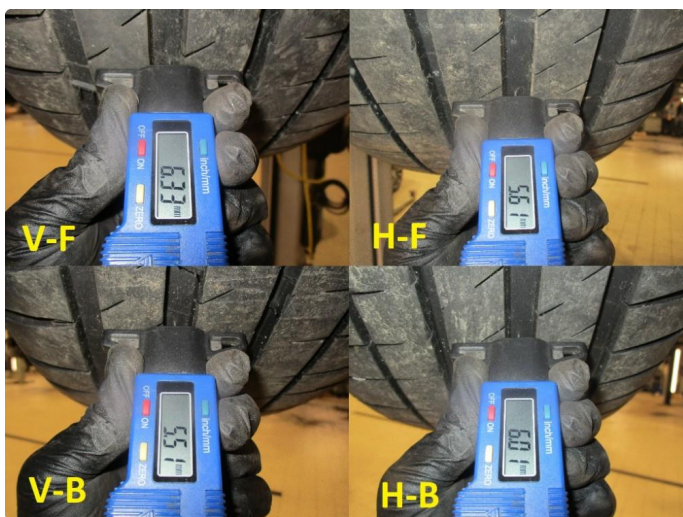
1.3 Mønsterdybde sommerdekk målt ved takst 05.07.23, 37.951km.

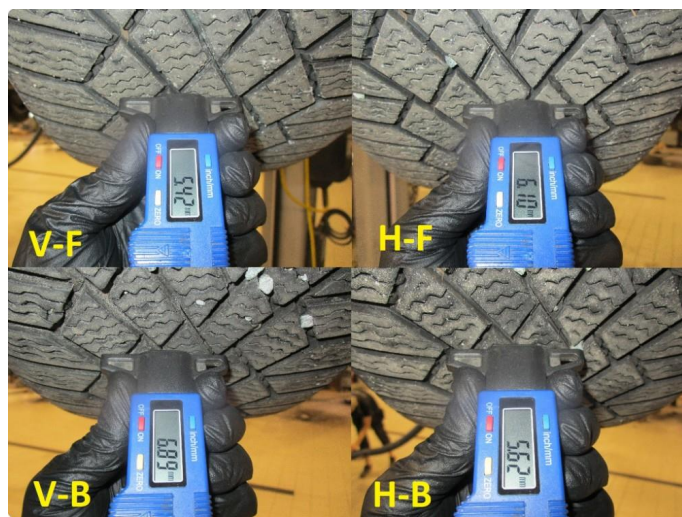
1.4 Mønsterdybde vinterdekk målt ved takst 05.07.23, 37.951km.

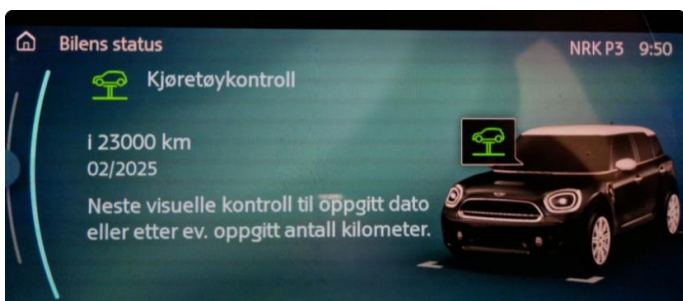
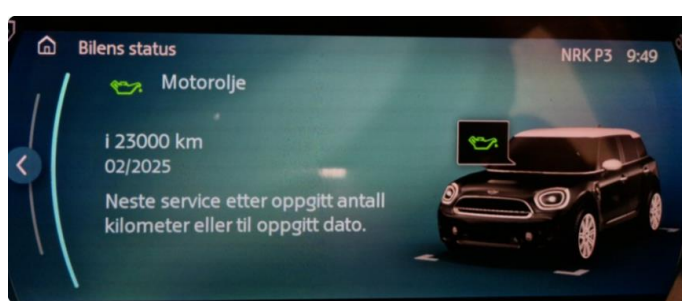
2.1 Neste service 02.2025/23.000km. Bilen har en aktiv serviceavtale til bilen er 4år eller har gått 60.000km.
