BMW X2 4X4
TESTDATO: 31.10.2023
KODE: 1274416

VJ22386	31 188 KM	29.10.2020 Førstegang registrert	Bensin/ Batteri
----------------	------------------	--	----------------------------

CHASSISNR: WBAYN9108M5S11380	BRUKTIMPORT: Nei
KJØRETØY: Personbil	FRIST FOR PKK: 29.10.2024

NBF Tilstandsrapport er utarbeidet av Norges Bilbransjeforbund og Forbrukerrådet.

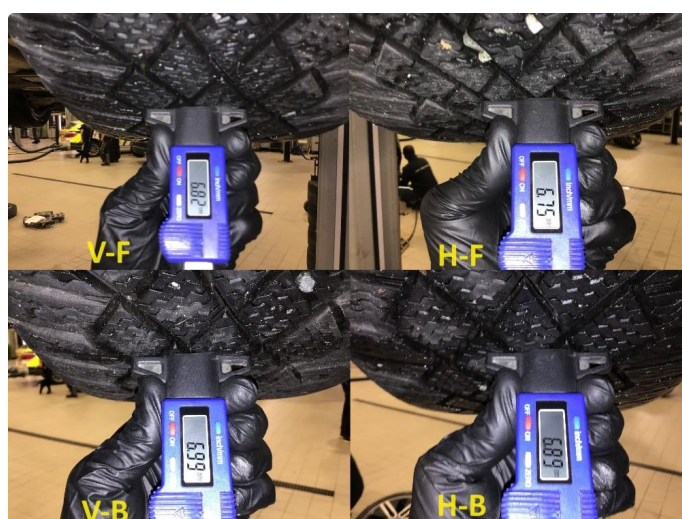
1.2 Mønsterdybde vinterdekk målt ved takst 24.10.23, 31.188km.

VENSTRE FORAN	HØYRE FORAN	VENSTRE BAK	HØYRE BAK
MØNSTERDYBDE SOMMERDEKK (MM)	Selges uten dette dekksett			
MØNSTERDYBDE VINTERDEKK (MM)	6,8	6,7	7	6,9
BREMSEKLOSSER (MM)	10	10	10	10

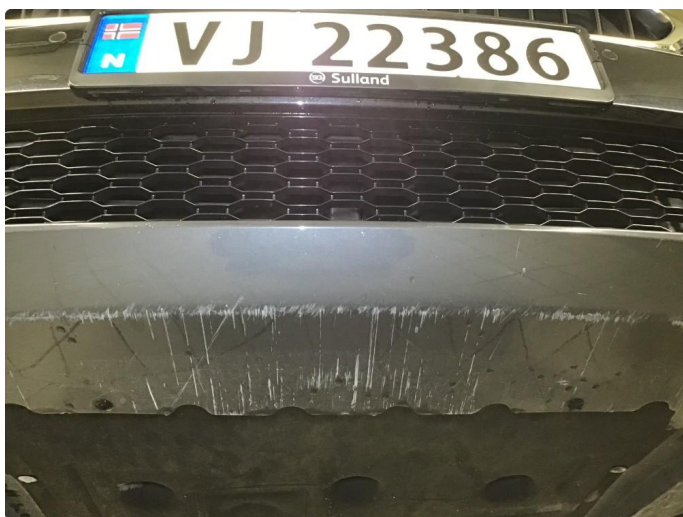
1.4 Skrubbemerker underkant fremfanger, regnes som normal bruksslitasje.

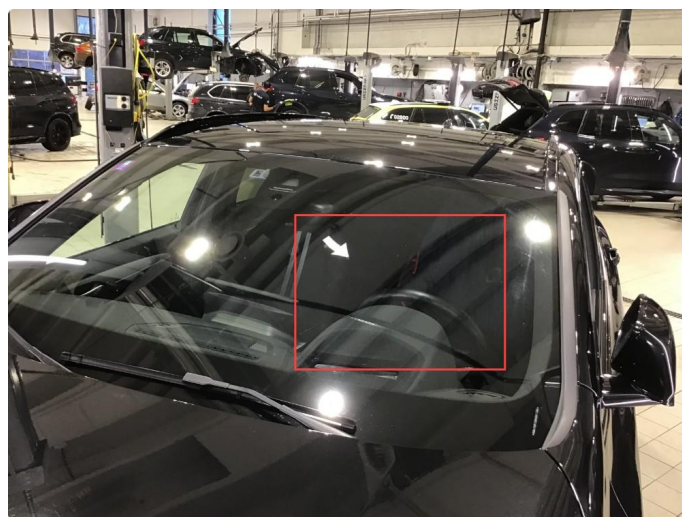
1.5 Noe steinsprut frontrute, for små til å repareres.

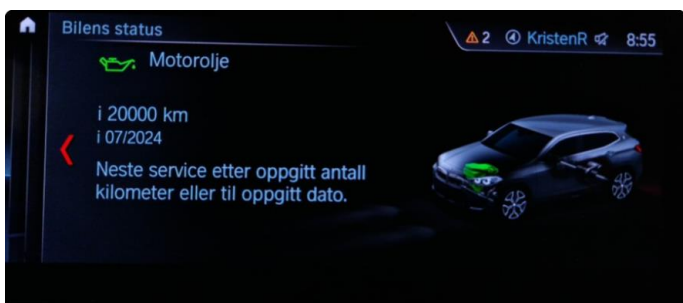
2.1 Neste service 07.2024/20.000km. Bilen har en aktiv serviceavtale til bilen er 3år eller har gått 40.000km, hva som først inntreffer. Denne avtalen kan med stor fordel forlenges.

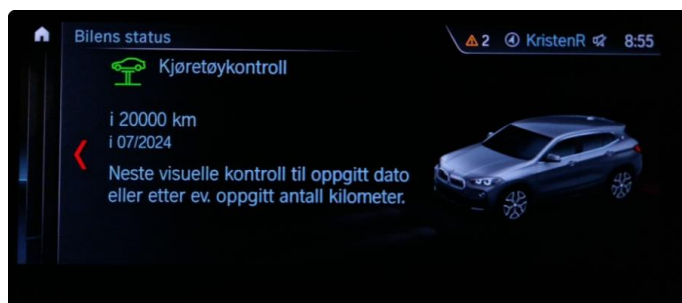
2.1 Neste service 07.2024/20.000km. Bilen har en aktiv serviceavtale til bilen er 3år eller har gått 40.000km, hva som først inntreffer. Denne avtalen kan med stor fordel forlenges.
