TOYOTA PRIUS FORHJULSDRIFT
TESTDATO: 29.11.2023
KODE: 1296139

LJ70485	141 893 KM	25.01.2018 Førstegang registrert	Bensin/ Batteri
----------------	-------------------	--	----------------------------

NBF Tilstandsrapport er utarbeidet av Norges Bilbransjeforbund og Forbrukerrådet.

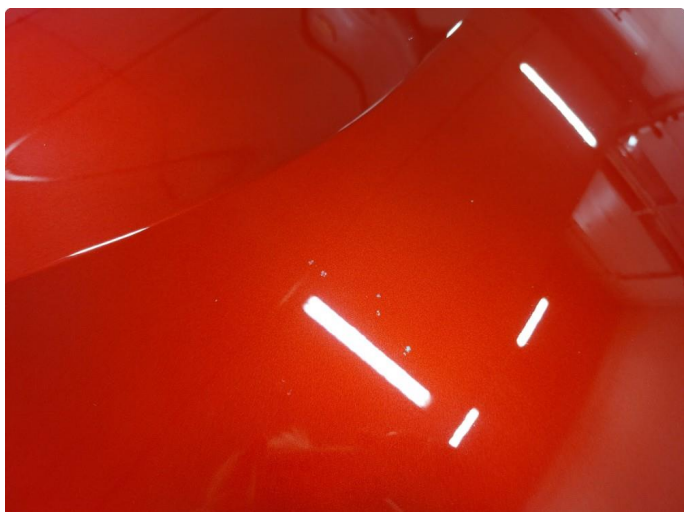
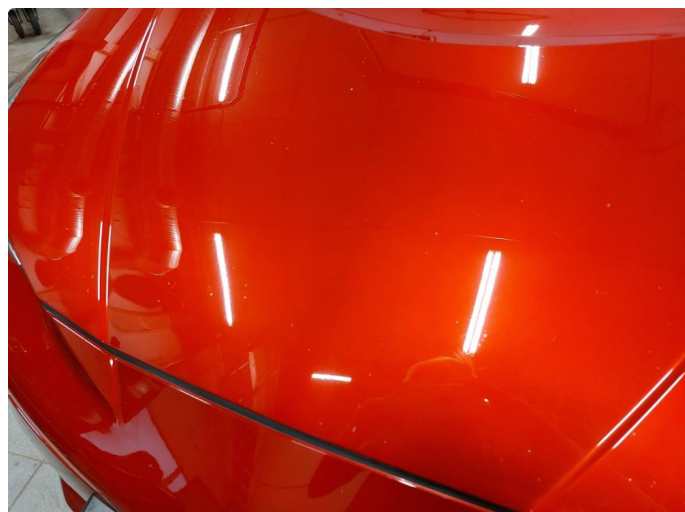
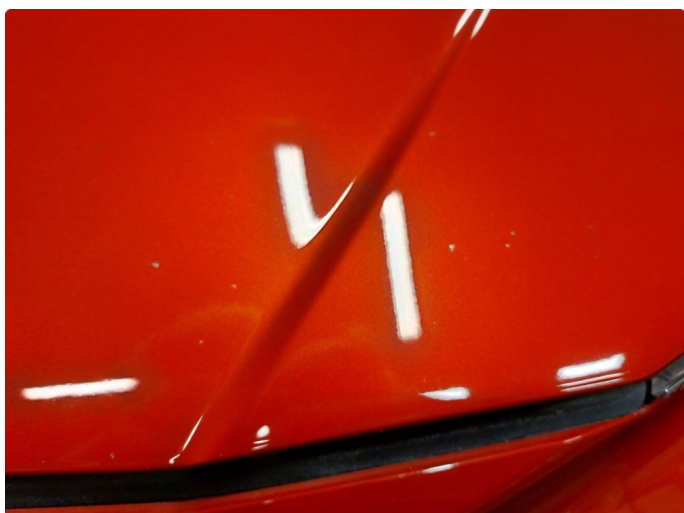
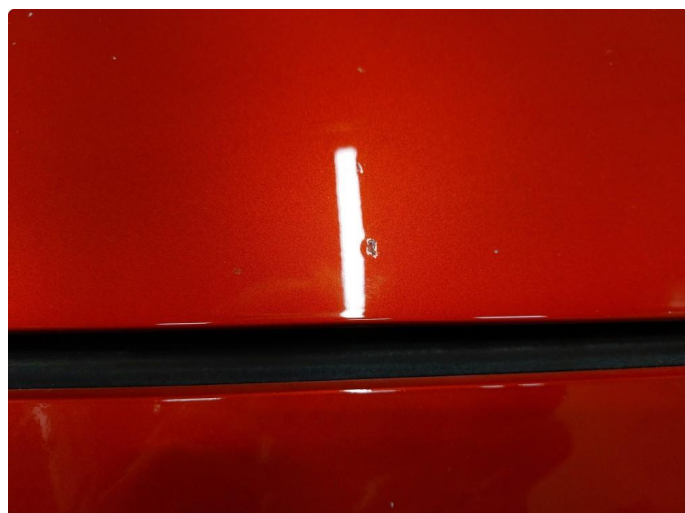
1.1 Steinsprut

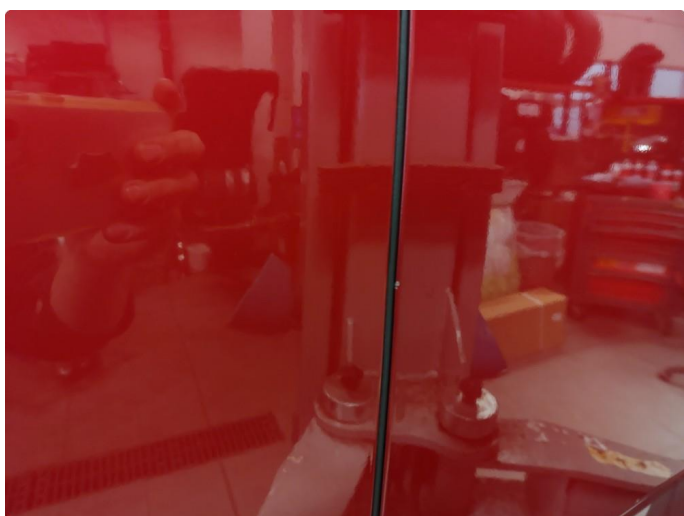
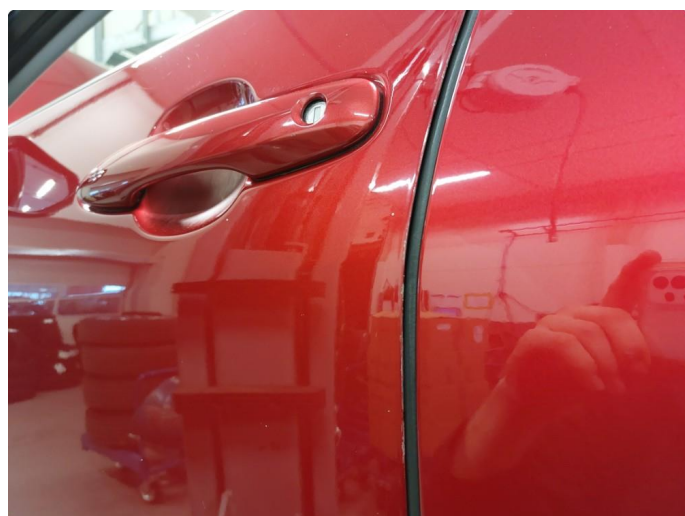
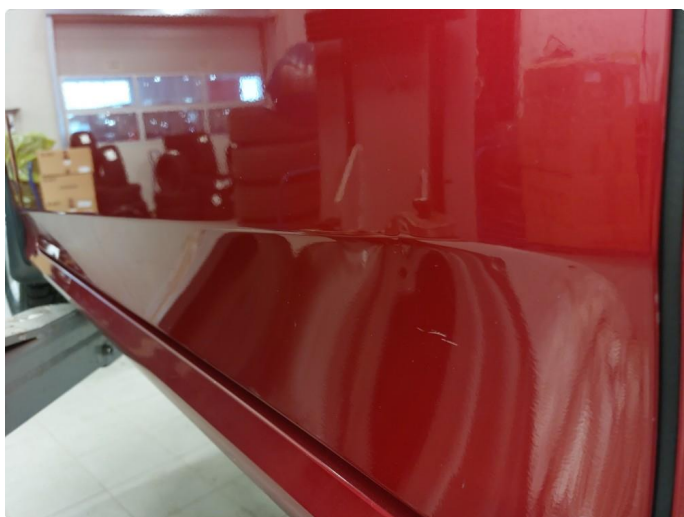
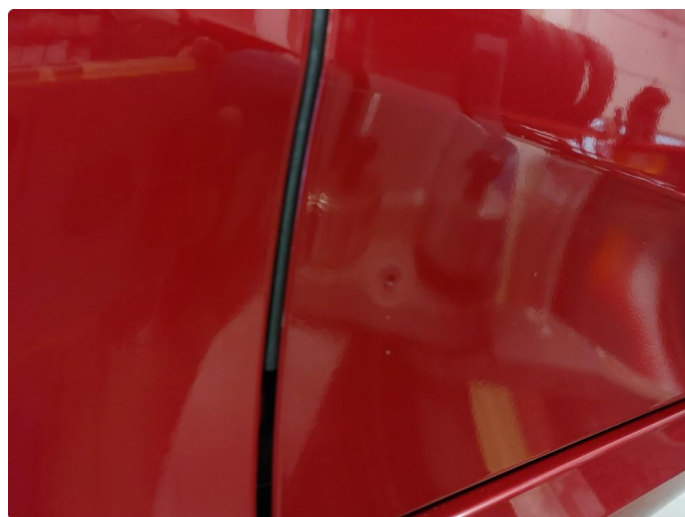
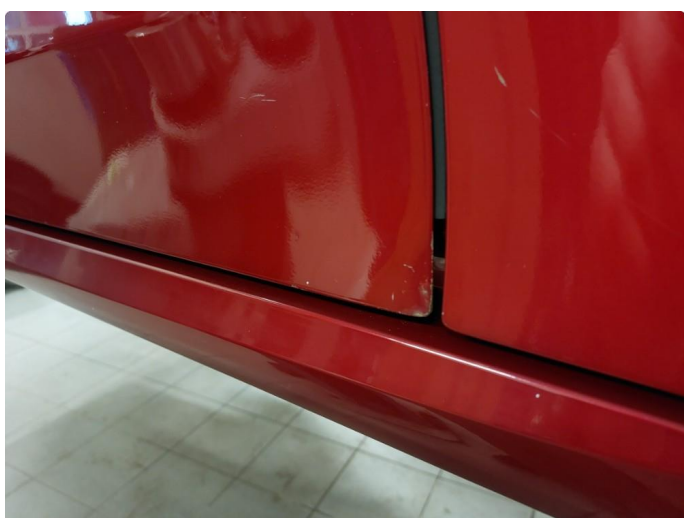
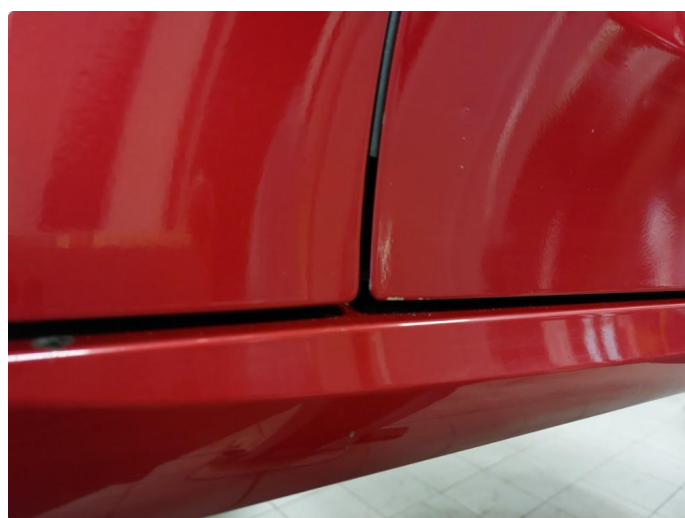
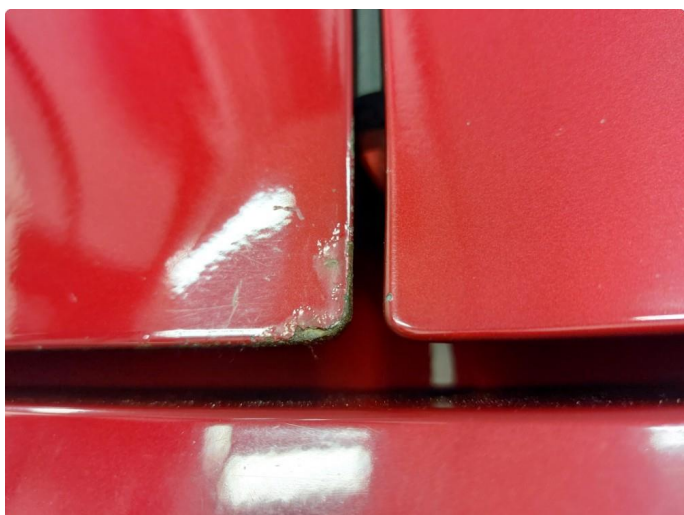
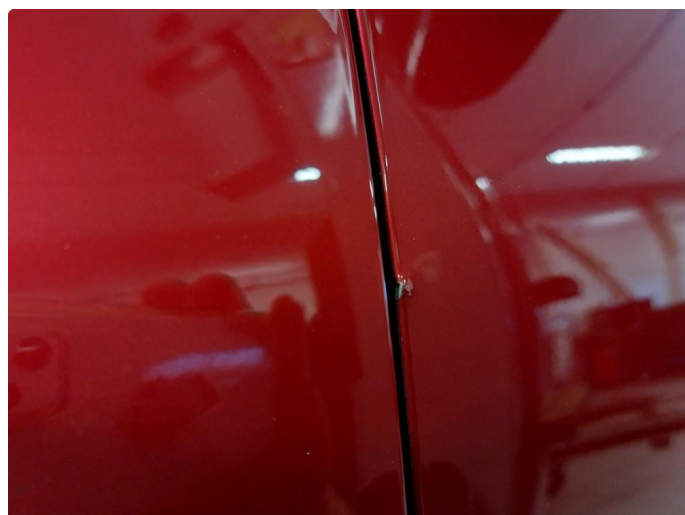
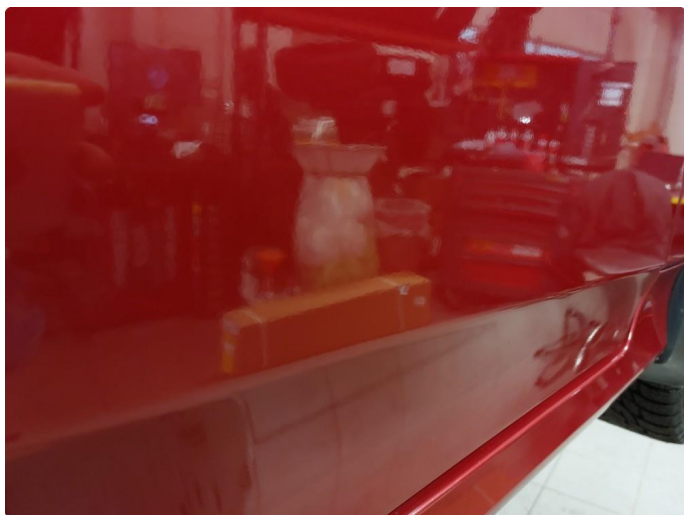
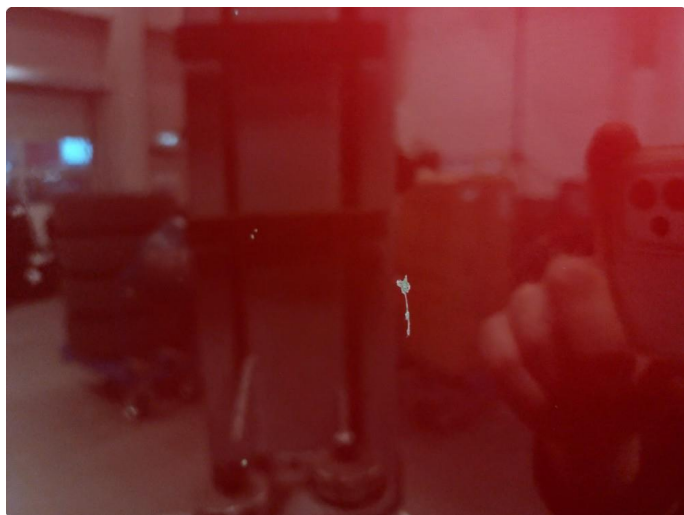
1.2 Bulk med lakkskade

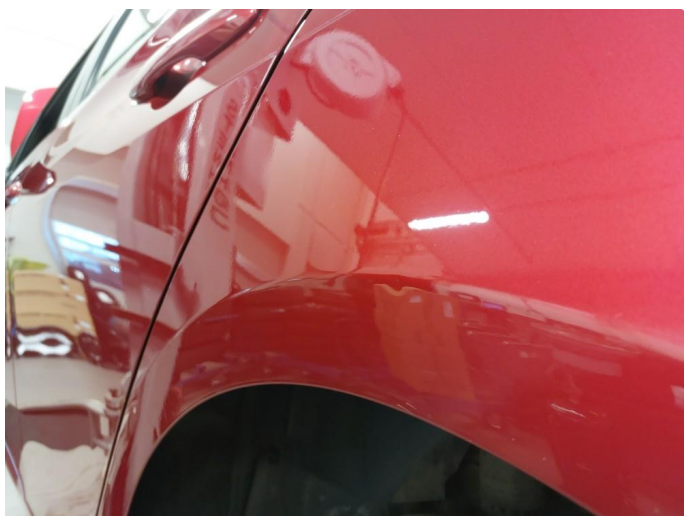
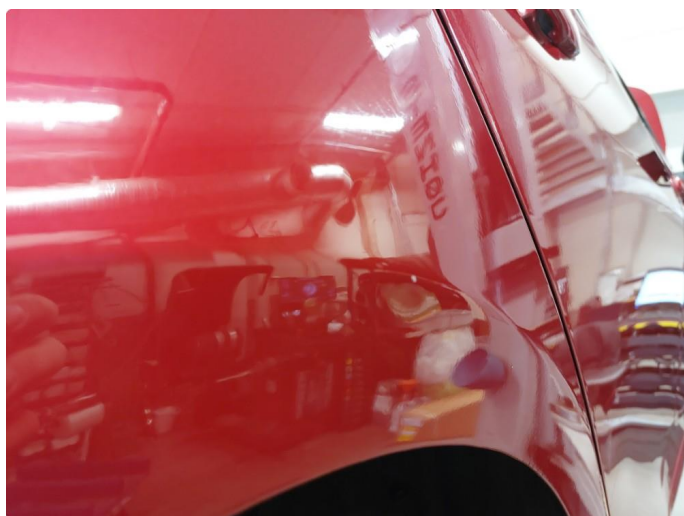
1.3 Bulk

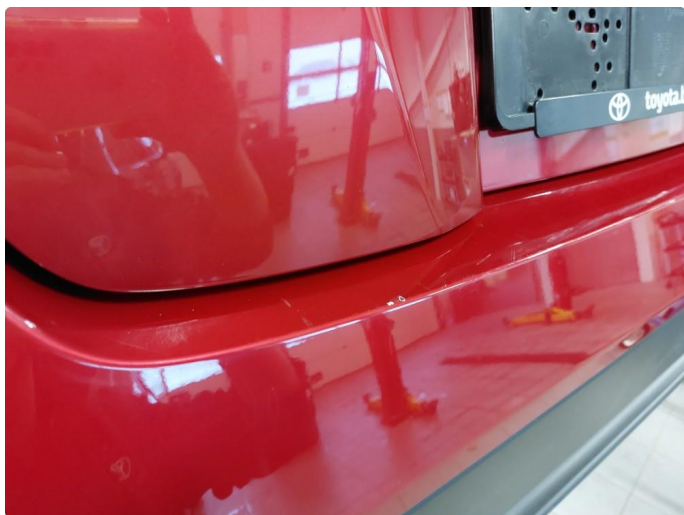
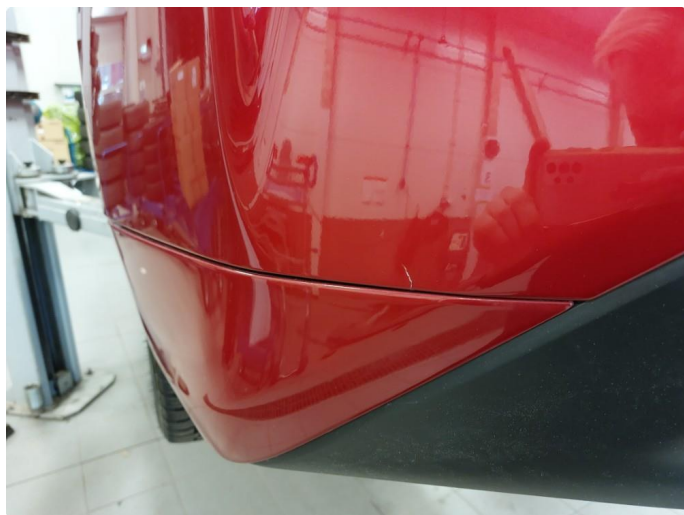
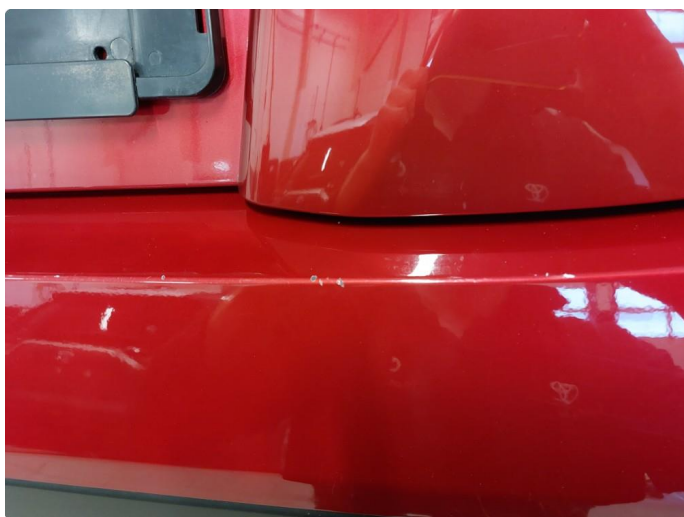
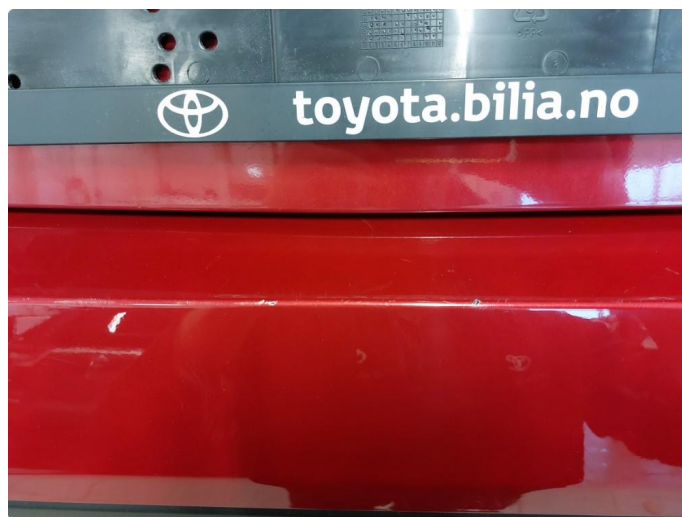
1.4 Ripe(r)

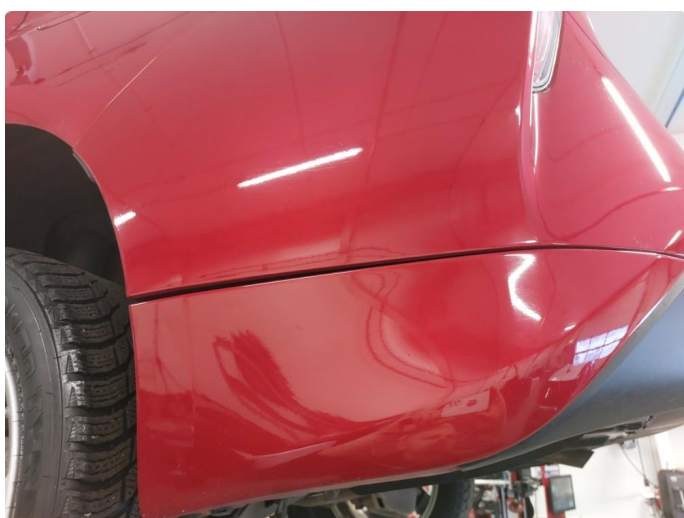
1.5 Løs

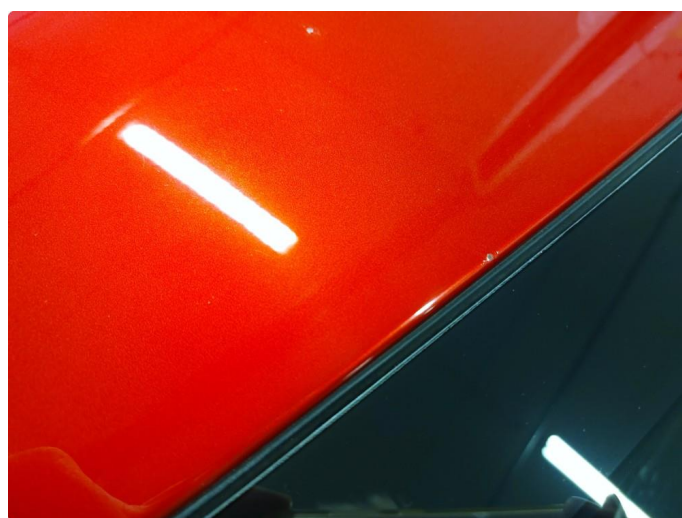
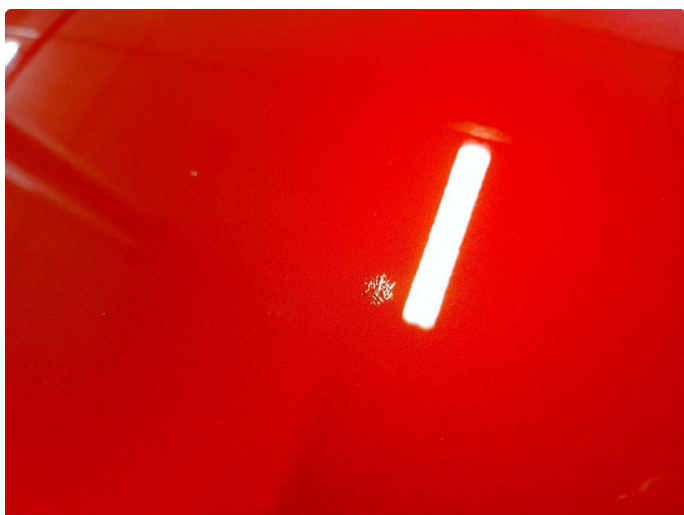
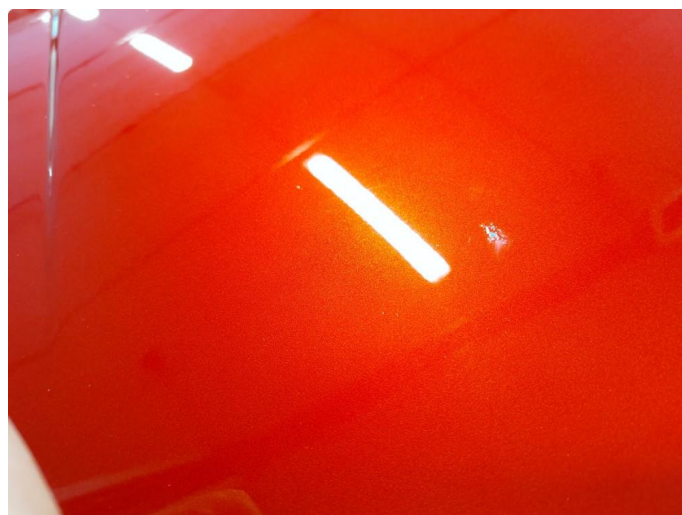
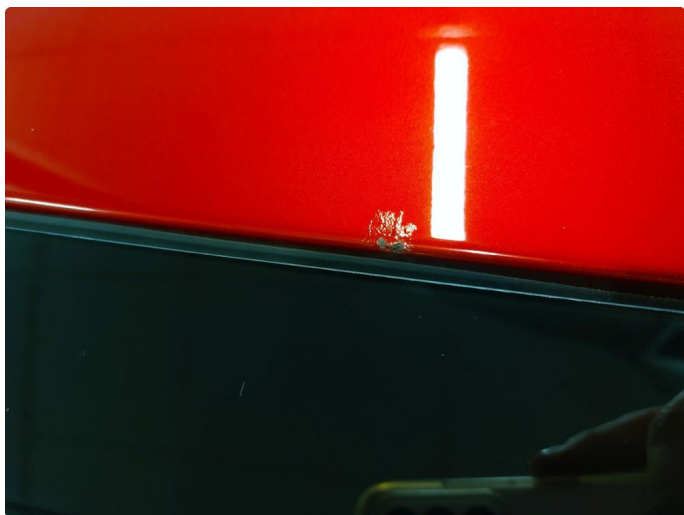
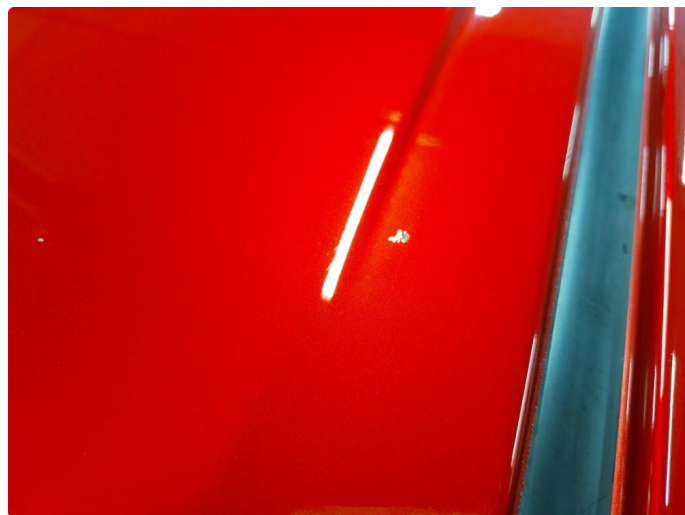
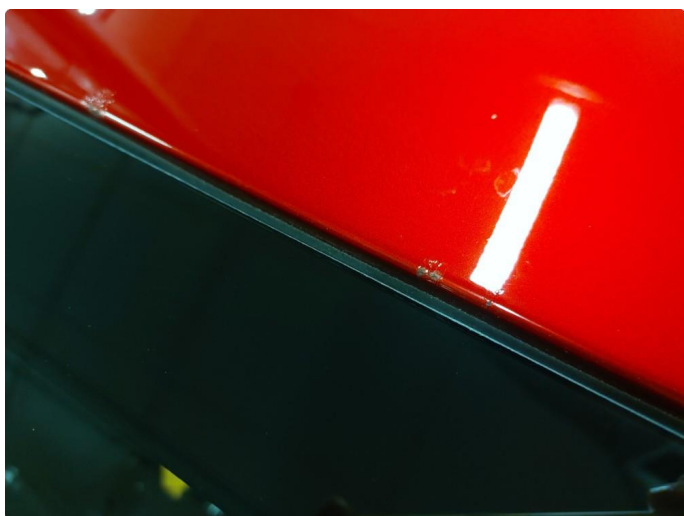
1.6 Steinsprut med rust
