SKODA ENYAQ BAKHJULSDRIFT
TESTDATO: 04.12.2023
KODE: 1298721

| EC59274 | 46 600 KM | 26.05.2021 Førstegang registrert | Elektrisitet |

NBF Tilstandsrapport er utarbeidet av Norges Bilbransjeforbund og Forbrukerrådet.

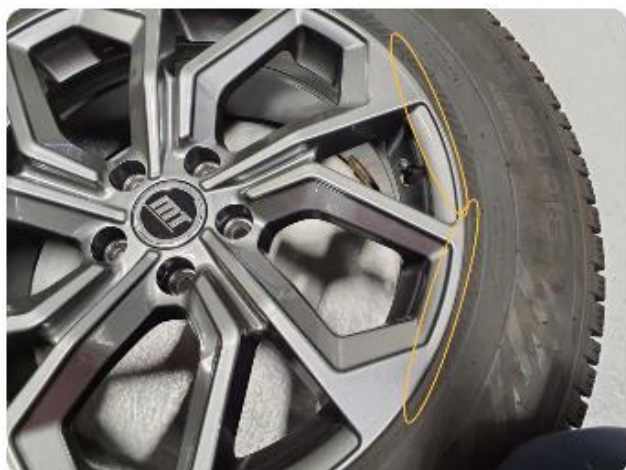
| Punkt | Beskrivelse | Plassering |
|---|---|---|
| 1.1 Dekk/Felger | ripe (r) gjennom lakk | |

3.5 Ripe (r) gjennom lakk Et stk vinter

1.1 Ripe (r) gjennom lakk

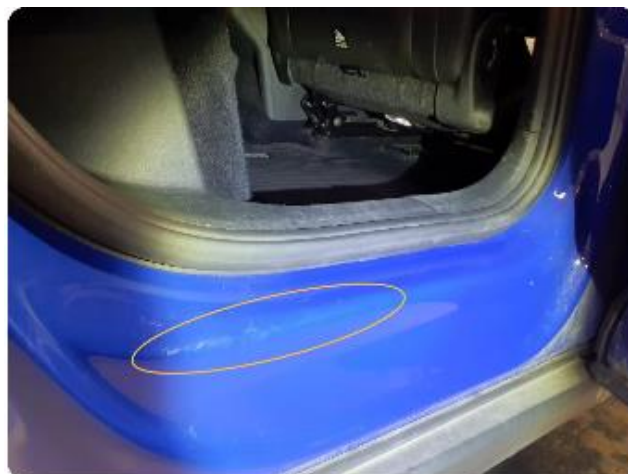
| Punkt | Beskrivelse | Plassering |
|---|---|---|
| 1.2 Støtfanger | ripe(r)noe er rubbet vekk | |

3.6 Ripe(r)

1.2 Ripe(r)noe er rubbet vekk

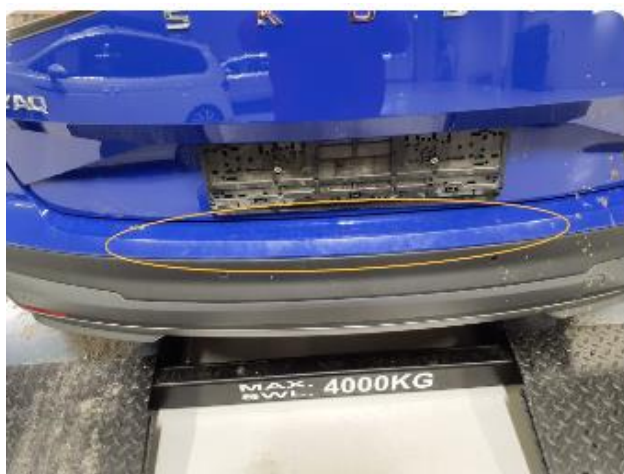
3.7 Ripe(r)

1.2 Ripe(r)noe er rubbet vekk

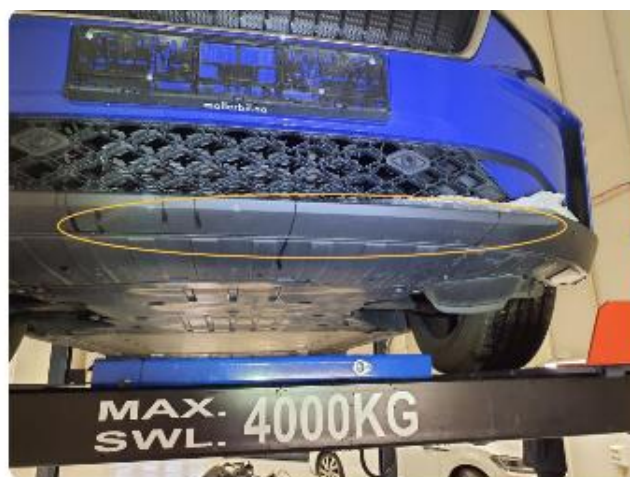
| Punkt | Beskrivelse | Plassering |
|---|---|---|
| 1.3 Støtfanger | skrubbskader underkant | |

3.8 Skrubbskader underkant

1.3 Skrubbskader underkant

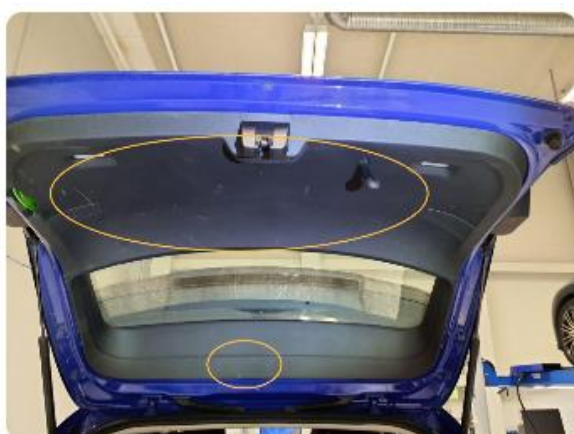
| Punkt | Beskrivelse | Plassering |
|---|---|---|
| 2.1 Tepper/bekledning | bakluketrekk ripe(r) | |

4.1 Bakluketrekke ripe(r)

2.1 Bakluketrekke ripe(r)
