AUDI Q3 140 HK AUTOMAT 4X4
TESTDATO: 16.11.2023
KODE: 1286548

BS88963

109 158 KM

CHASSISNR: WAUZZZ8U9ER057581	BRUKTIMPORT: Nei
KJØRETØY: Personbil	FRIST FOR PKK: 26.10.2025

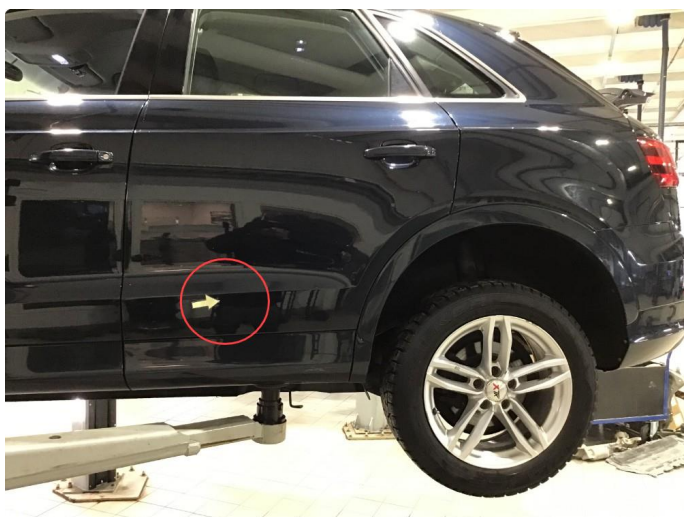
1.2 H-framdør er trolig opplakkert, da det er noe forskjell i lakkstruktur.

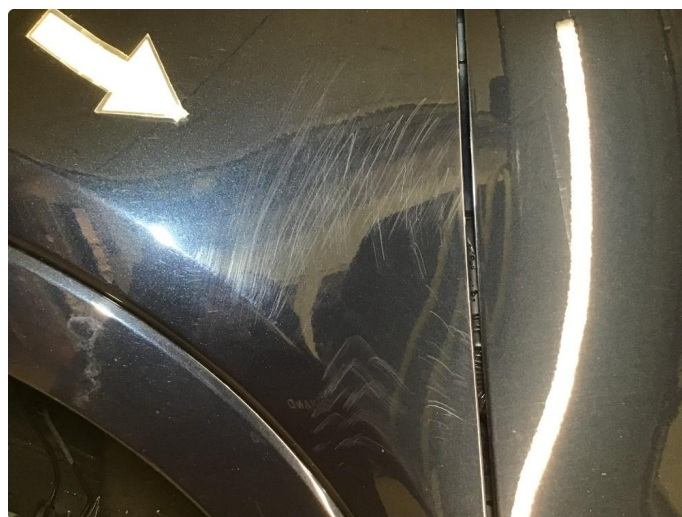
1.3 Liten p-bulk v-bakdør, normal bruksslitasje.

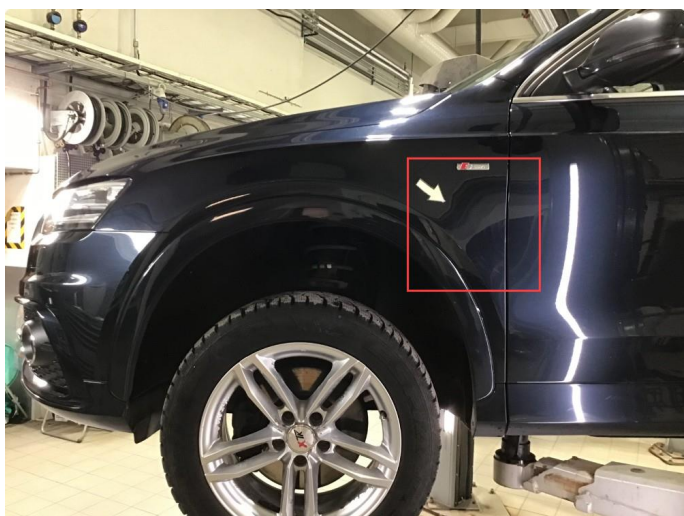
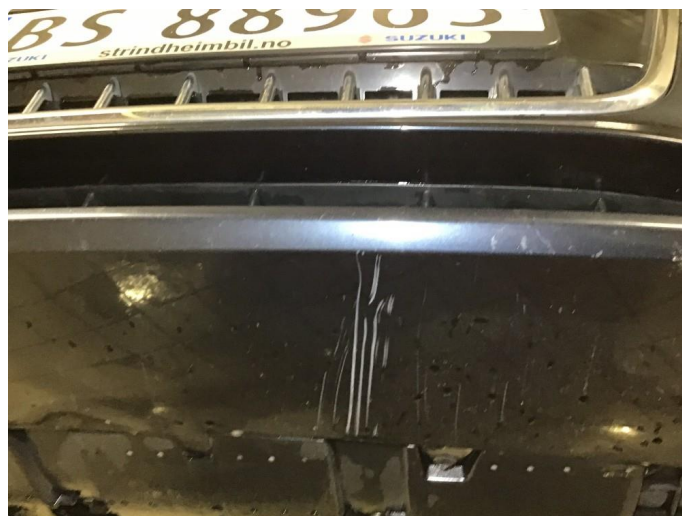
1.4 Noen riper v-framskjerm, poleres.

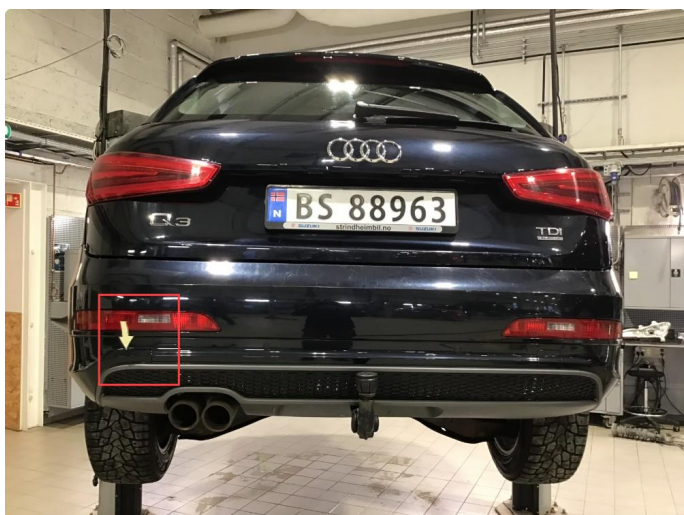
1.5 Noen skrubbermerker underkant fremfanger, regnes som normal bruksslitasje.

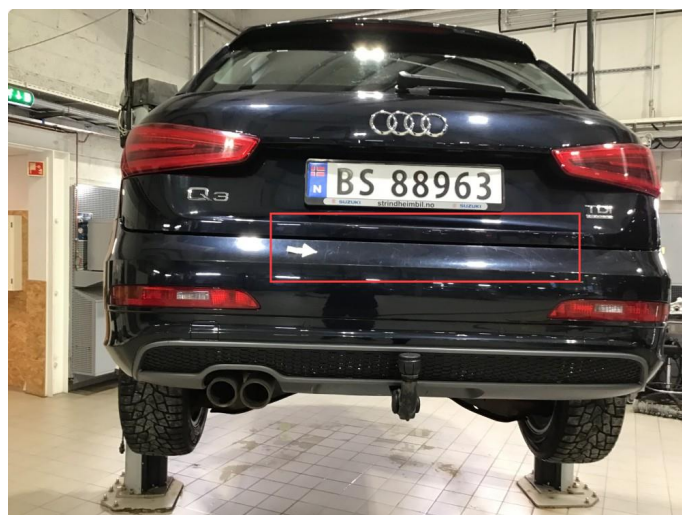
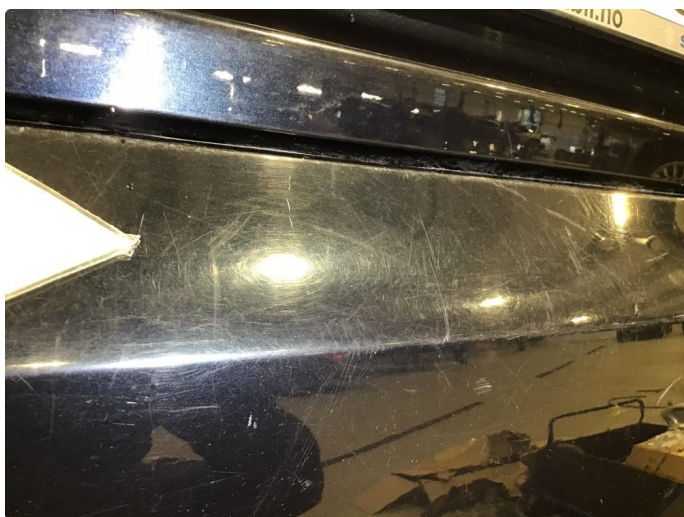
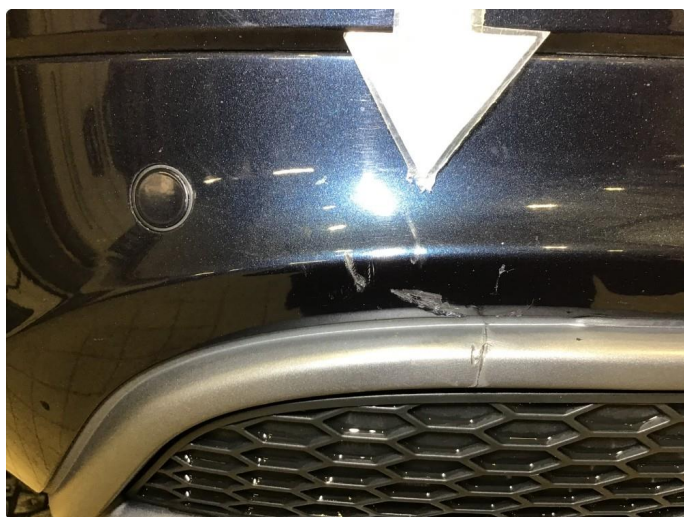
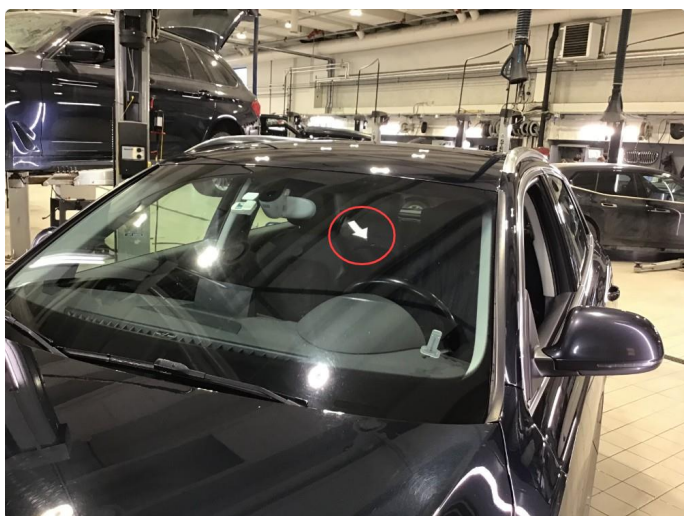
1.6 Noe bruksmerker bakfanger.

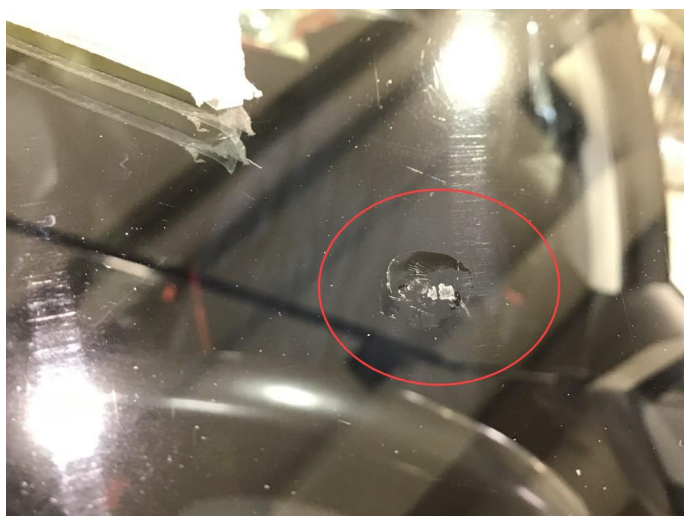
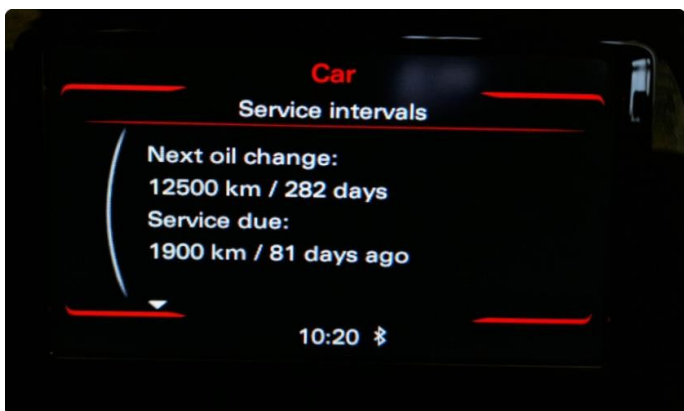
1.7 Steinsprut, reparert tidligere.

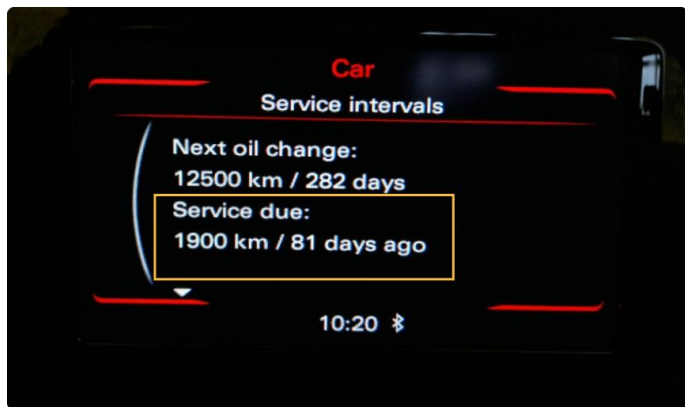
2.2 Siste service utført 26.10.23/ 108.596km. ikke nullstilt i bilen.
