MINI COUNTRYMAN 4X4
TESTDATO: 06.10.2022 **KODE: 103141**
1

VJ23907

CHASSISNR: WMW21BS07M3M95605	BRUKTIMPORT: Nei
KJØRETØY: Personbil	FRIST FOR PKK: 15.01.2025

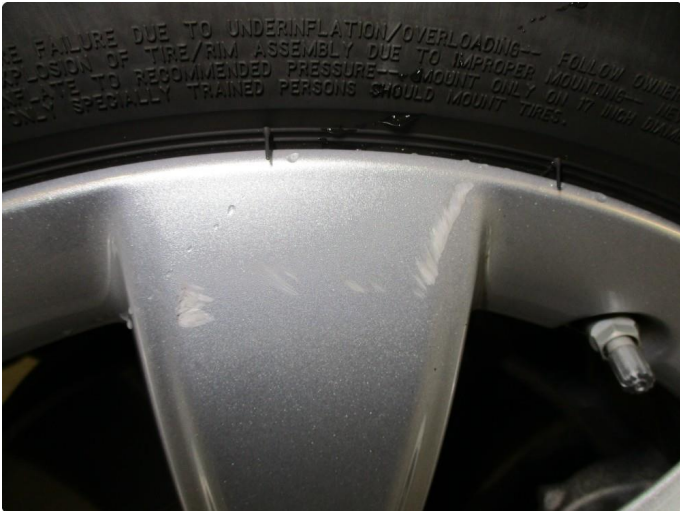
1.1 Ripper på en sommerfelg - normal bruksslitasje

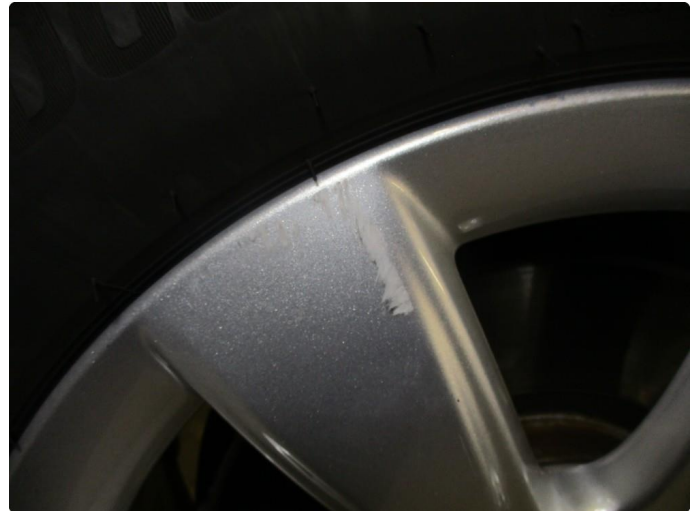
1.1 Ripper på en sommerfelg - normal bruksslitasje

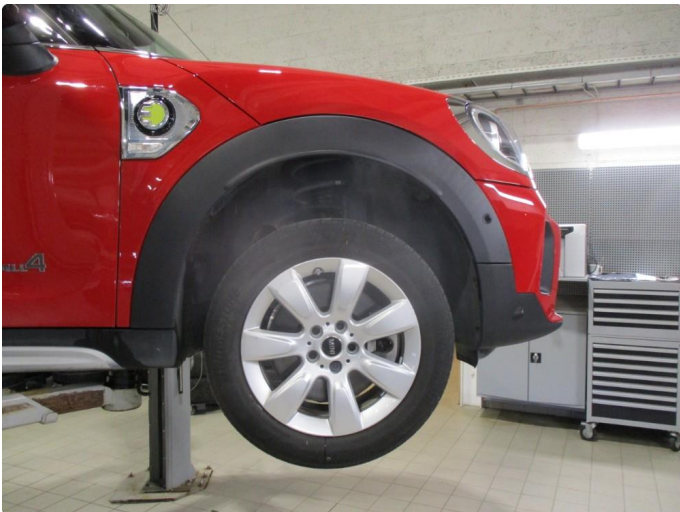
1.1 Ripper på en sommerfelg - normal bruksslitasje

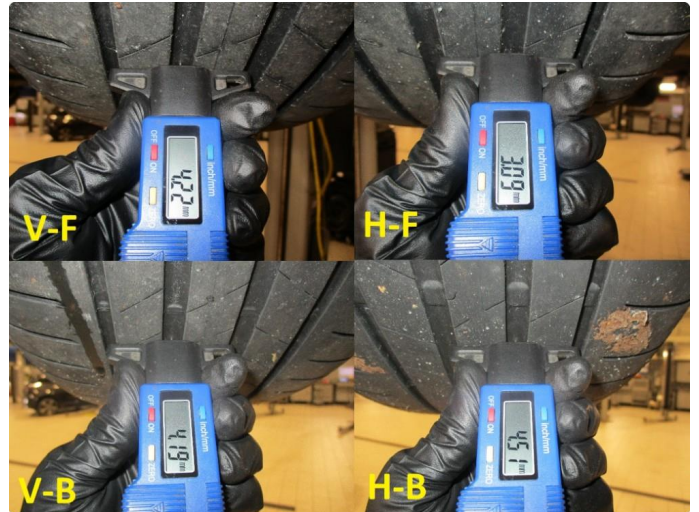
1.2 Mønsterdybde målt sommerdekk 20.09.2022

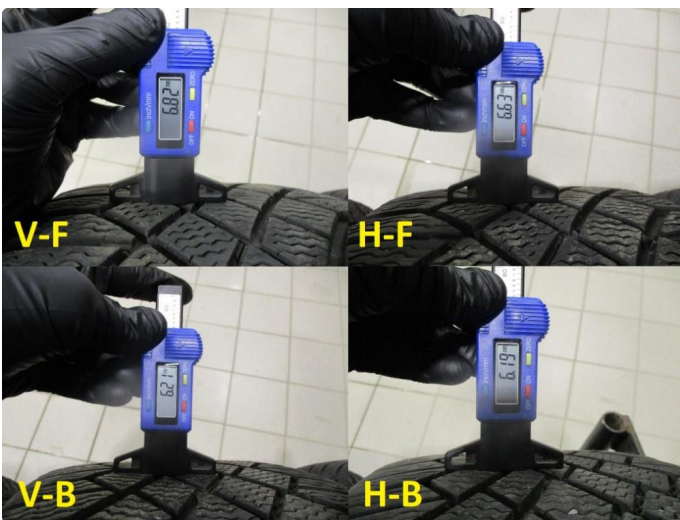
1.3 Mønsterdybde målt vinterdekk 20.09.2022

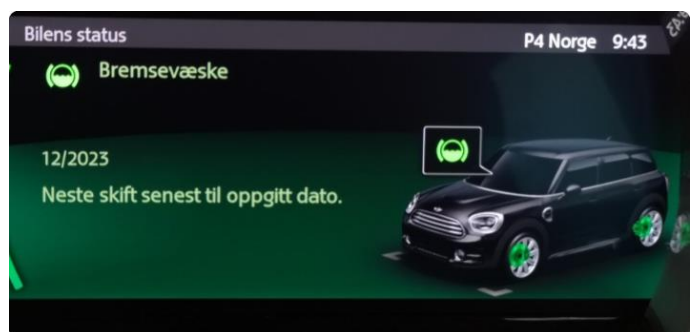
2.1 Neste service 12.2023 - bil har serviceavtale 3år/60000km.
