BMW 3-SERIE 4X4
TESTDATO: 21.11.2023
KODE: 1288748

VJ23043

CHASSISNR: WBA6N7106MFK56257	BRUKTIMPORT: Nei
KJØRETØY: Personbil	FRIST FOR PKK: 25.11.2024

NBF Tilstandsrapport er utarbeidet av Norges Bilbransjeforbund og Forbrukerrådet.

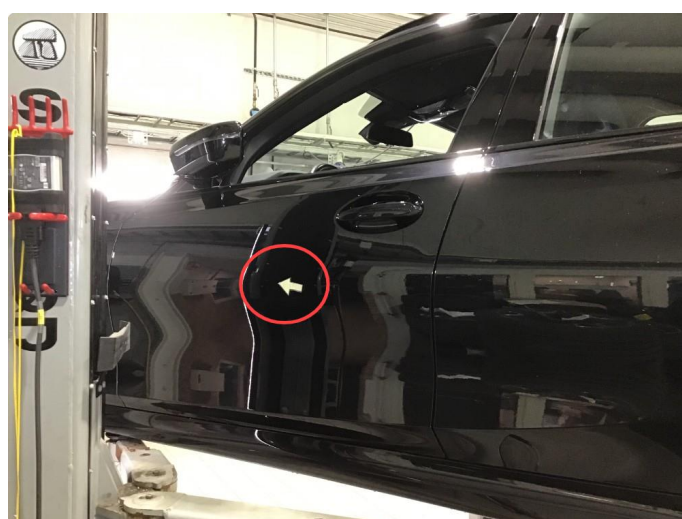
1.2 2 små p-bulker v-fremdør, regnes som normal bruksslitasje.

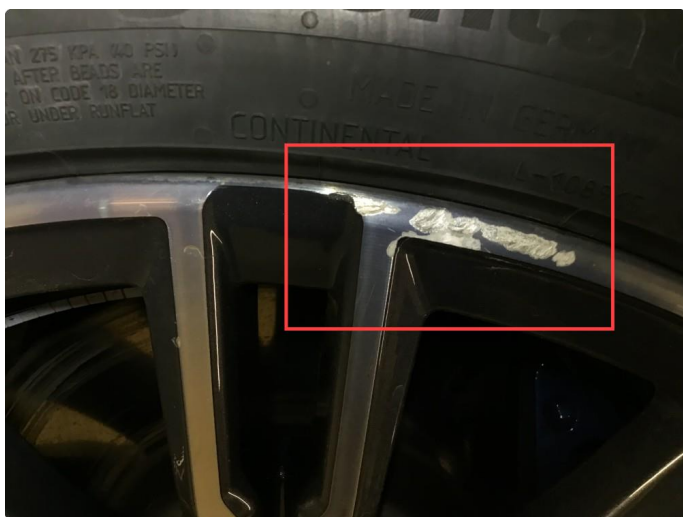
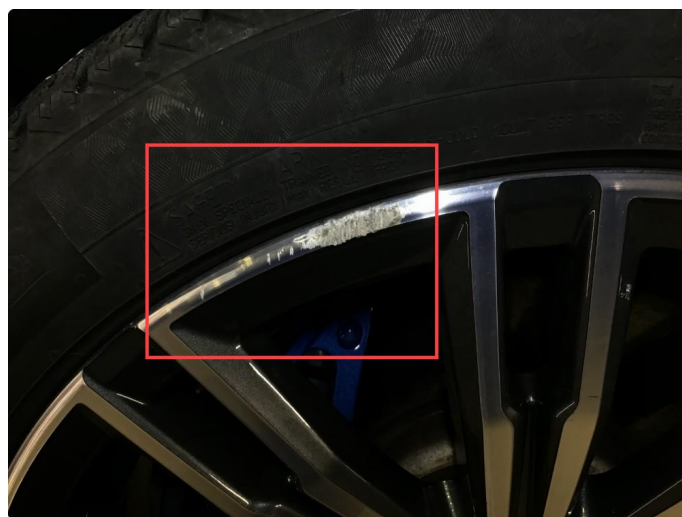
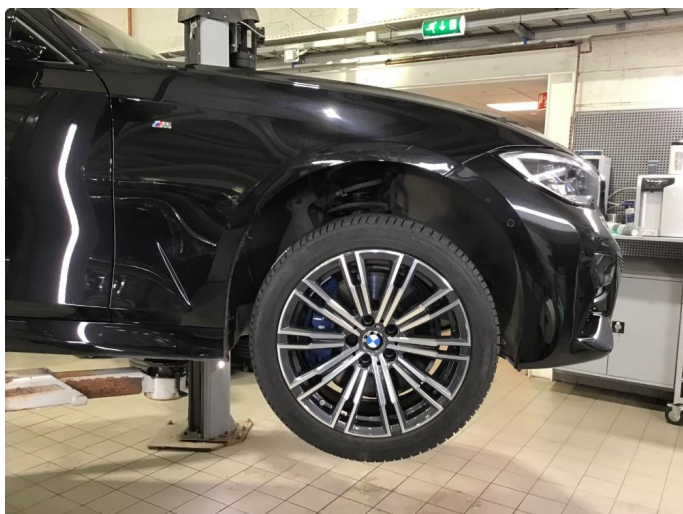
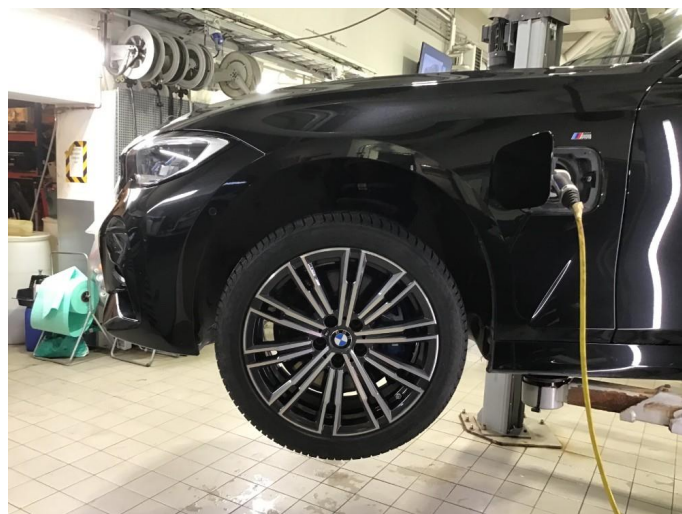
1.3 Noen bruksmerker begge vinterfelger fremme, regnes som normal bruksslitasje.

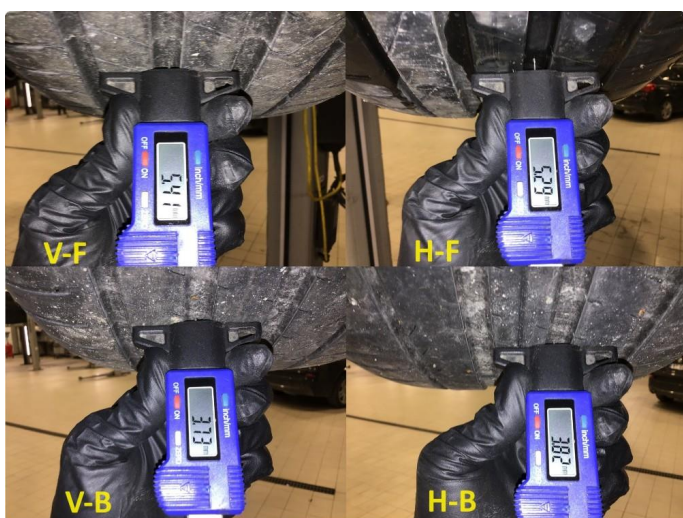
1.4 Mønsterdybde sommerdekk målt ved takst 31.10.23, 37.672km.

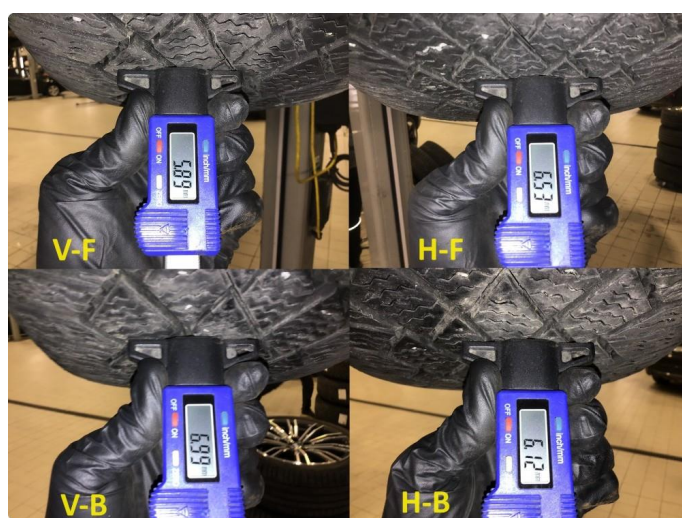
1.5 Mønsterdybde vinterdekk målt ved takst 31.10.23, 37.672km.

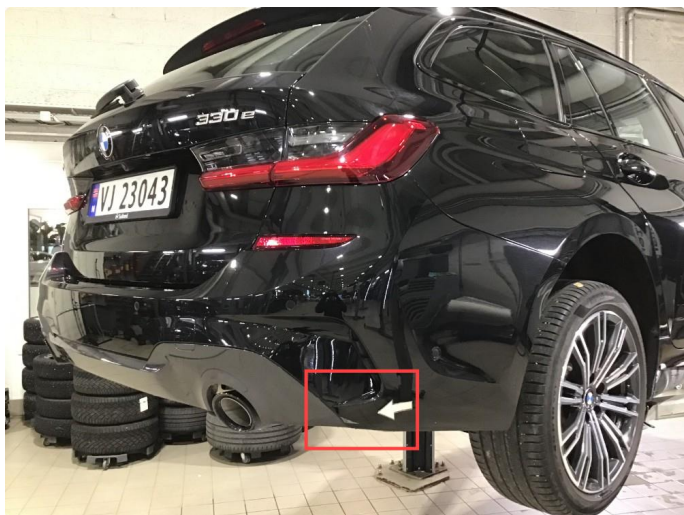
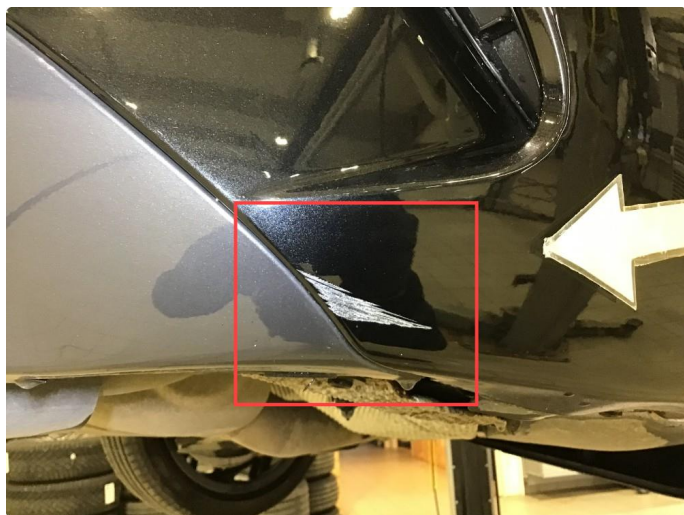
1.6 Bruksmerke bakfanger h-side.
