VOLKSWAGEN PASSAT GTE FORHJULSDRIFT
TESTDATO: 07.12.2023
KODE: 1302079

| PR62130 | 54 955 KM | 08.06.2021 Førstegang registrert | Bensin/ Batteri |

NBF Tilstandsrapport er utarbeidet av Norges Bilbransjeforbund og Forbrukerrådet.

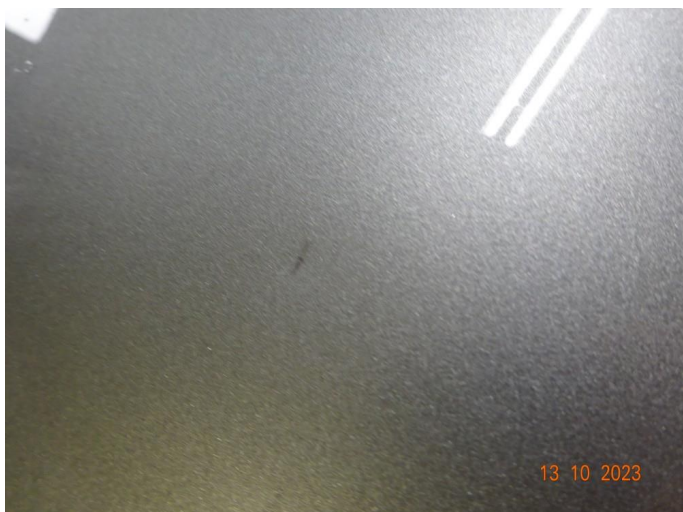
| Punkt | Beskrivelse | Plassering |
|---|---|---|
| 1.1 Panser | bulk med lakkskade | |

1.1 Bulk med lakkskade

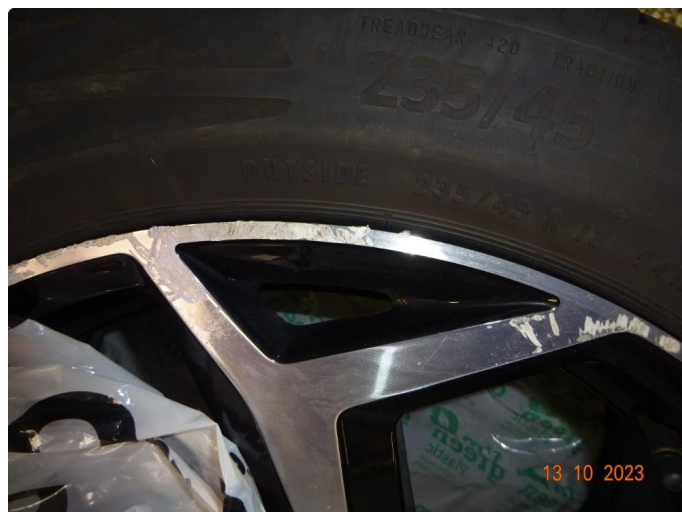
| Punkt | Beskrivelse | Plassering |
|---|---|---|
| 1.2 Dekk/Felger | kantkjørt felg | |

1.2 Kantkjørt felg

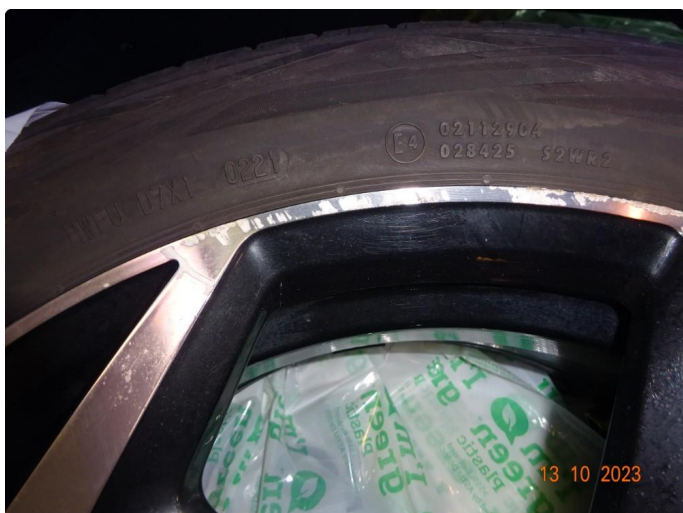
1.2 Kantkjørt felg

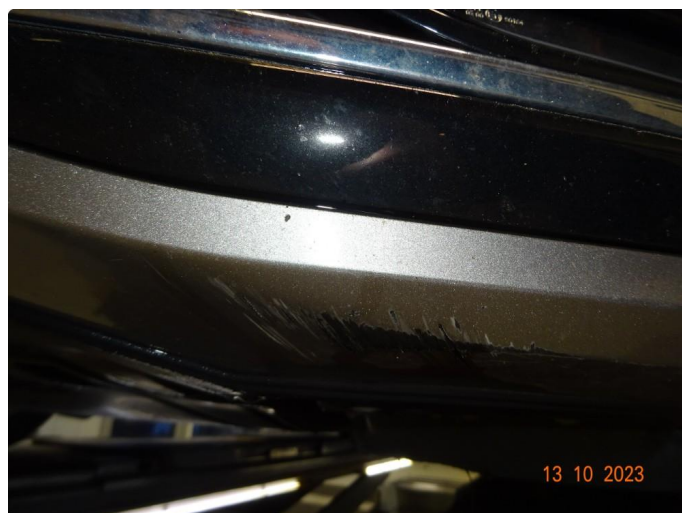
| Punkt | Beskrivelse | Plassering |
|---|---|---|
| 1.3 Støtfanger | skrubbskader underkant | |

1.3 Skrubbskader underkant

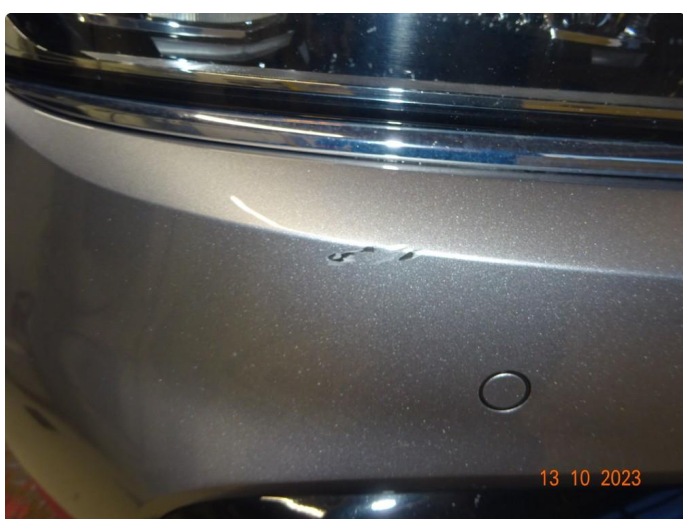
| Punkt | Beskrivelse | Plassering |
|---|---|---|
| 1.4 Støtfanger | ripe(r) ned til grunning | |

1.4 Ripe(r) ned til grunning
